RAPORT Z PRZEGLĄDU PODSTAWOWEGO  
**OBIEKTU MOSTOWEGO**

**Nazwa obiektu:** Most w ciągu ul. Wczasowej w m. Brenno, Gmina Wijewo

**PROTOKÓŁ OKRESOWEJ KONTROLI ROCZNEJ / PIĘCIOLETNIEJ\* NR RR.271.3.112.2021**  
**- PRZEGLĄDU PODSTAWOWEGO / ROZSZERZONEGO\* OBIEKTU MOSTOWEGO**

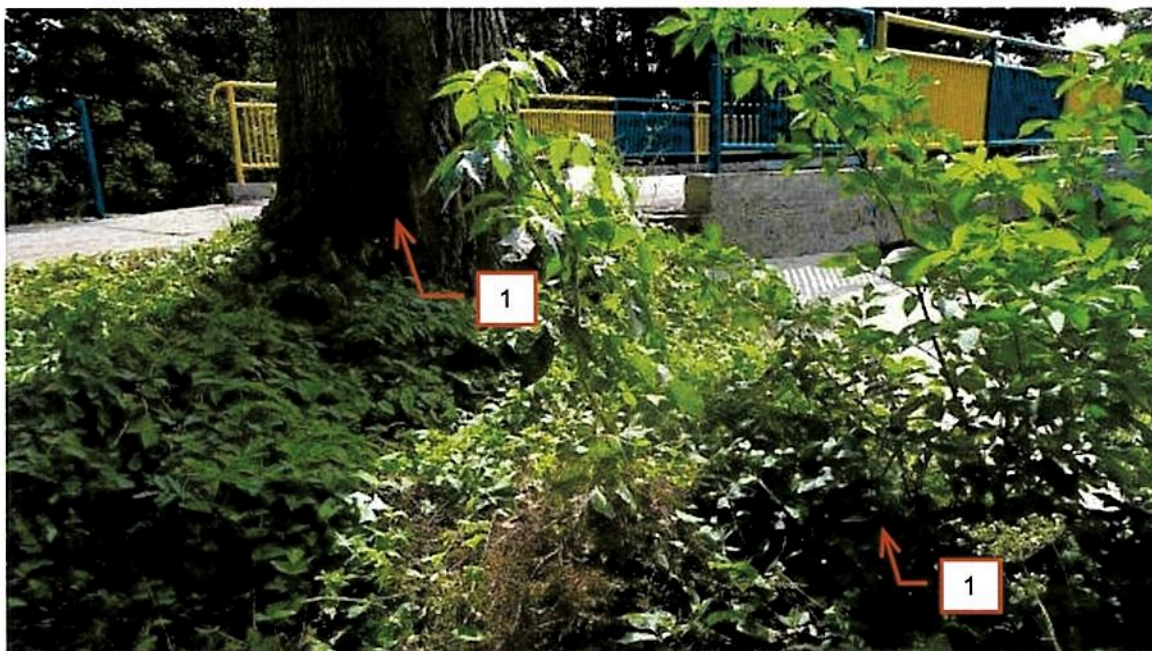
Fot. 2.5 Skarpa nasypu od strony północno-zachodniej. Wegetacja roślin (drzew, krzewów) na powierzchni nasypu (1).

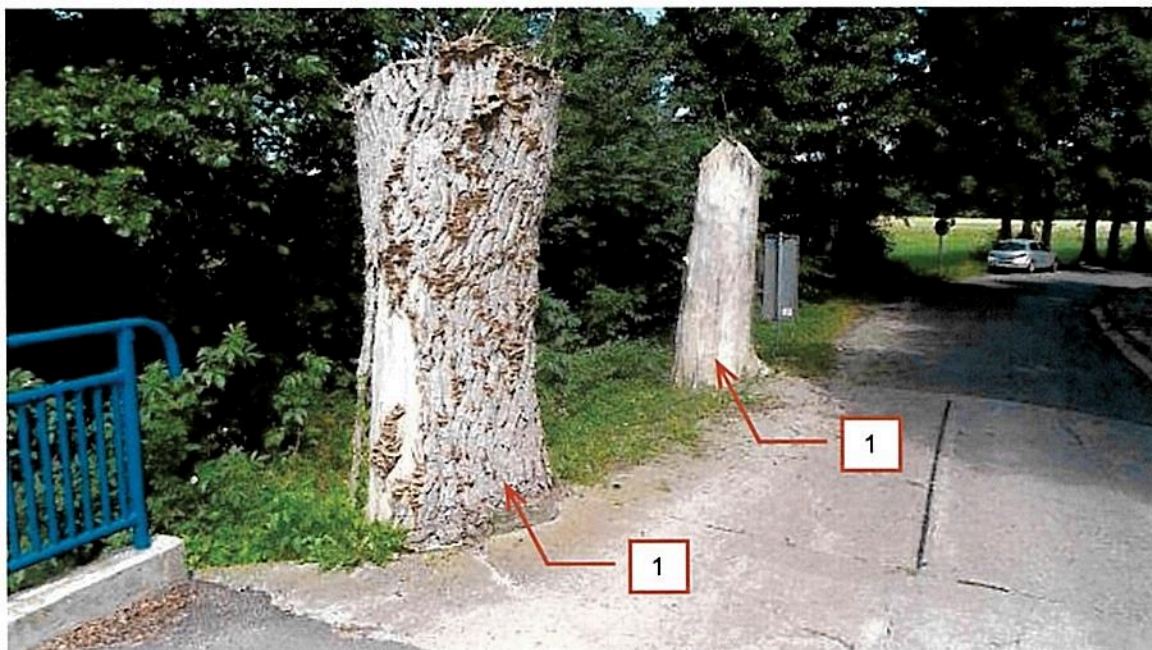
Fot. 2.6 Skarpa nasypu od strony północno-zachodniej. Wegetacja roślin (drzew, krzewów) na powierzchni nasypu (1). Pnie drzew zlokalizowane w skrajni drogowej (ograniczenie szerokości jezdni).

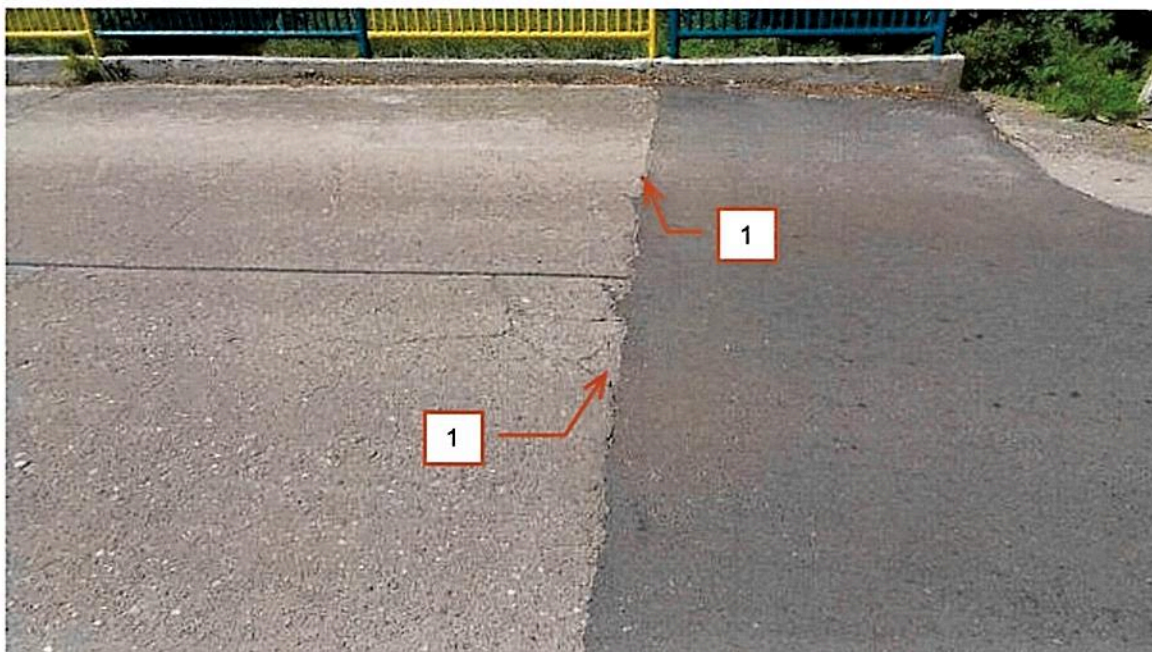
Fot. 2.52 Połączenie nawierzchni na dojeździe i na obiekcie od strony północnej. Nierówności, wykruszenia i zarysowanie nawierzchni w obrębie połączenia (1).

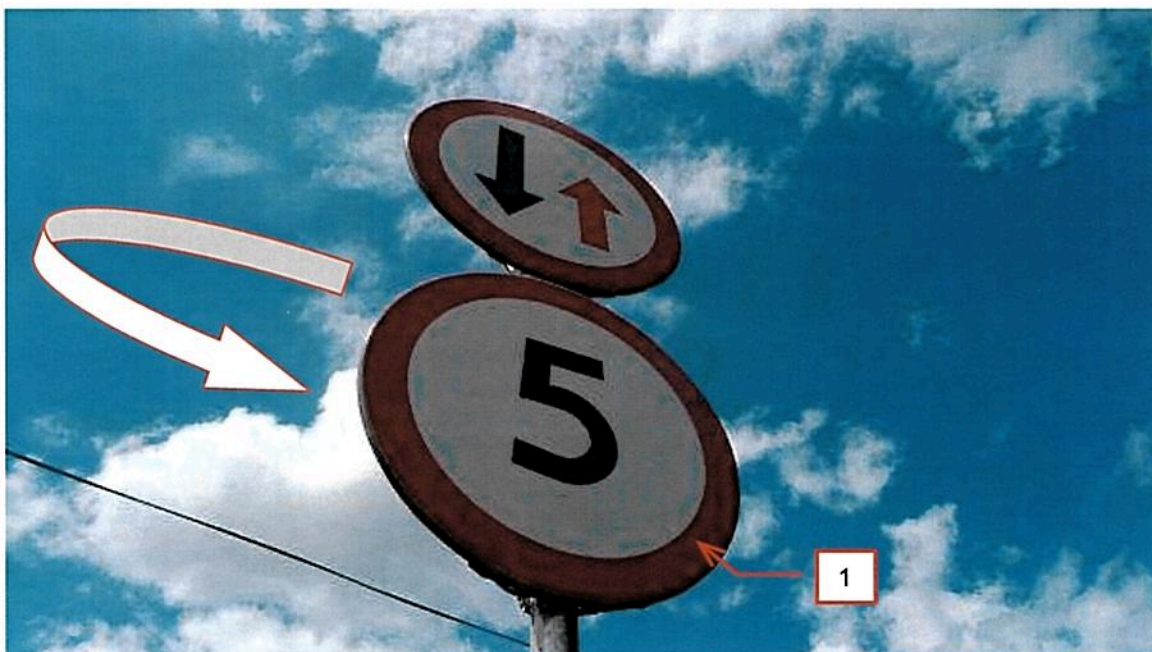
Fot. 2.64 Oznakowanie na dojeździe od strony południowej. Kierunek oznakowania uniemożliwiający odczytanie z nadjeżdżających pojazdów (1).
