**DOKUMENTACJA KONSERWATORSKICH BADAŃ
WRAZ Z PROGRAMEM PRAC I PROJEKTEM KONCEPCYJNYM
LATARNI BALNEOLOGII UL PLAC ZDROJOWY 1
W SOPOCIE
CZĘŚĆ I TEKST**

Sopot 2021

LOKALIZACJA / MIEJSCE PRZECHOWYWANIA: Sopot ul Plac Zdrojowy 1

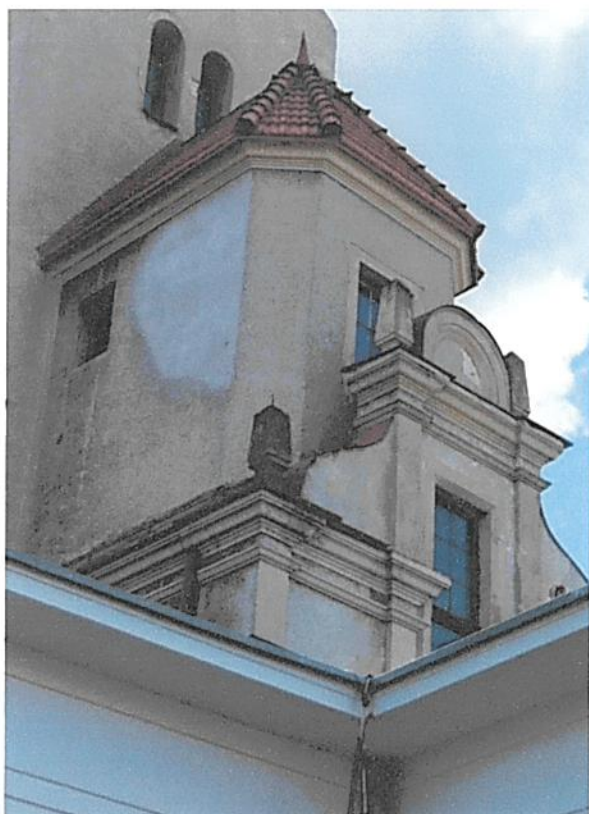
Zły stan techniczny i estetyczny wypraw tynkarskich na wieży wynika z błędów wykonawczych podczas niestaranych remontów. Najgorszy wpływ na stan obiektu miał ostatni remont polegający na obłożeniu fasady grubym tynkiem fakturalnym bez remontu blacharki oraz jej uzupełnień. Część parapetów nie otrzymała opierzeń –w ich miejsce pokryto powierzchnię malaturą, która uległa szybkiej degradacji. Przy linii blacharka – tynk powstał przeciwspadek. W powstałe w ten sposób szczeliny wnika woda z opadów. Zwieńczenie wieży silnie zabrudzone kopciem –nawarstwienia owe powstały w czasach , gdy do ogrzewania używano węgla i komin em wydobywał się dym wysoko zanieczyszczony (W minionych czasach fragmenty kopcia docierały nawet do plaży)

Fot 5 Lokalne naprawy tynku na ścianie wieży

- Do napraw ubytków tynków zewnętrznych wyklucza się używanie tynków gipsowych, oraz tynków czysto cementowych. Materiały muszą być dyfuzyjne i dostosowane do substancji zabytkowej

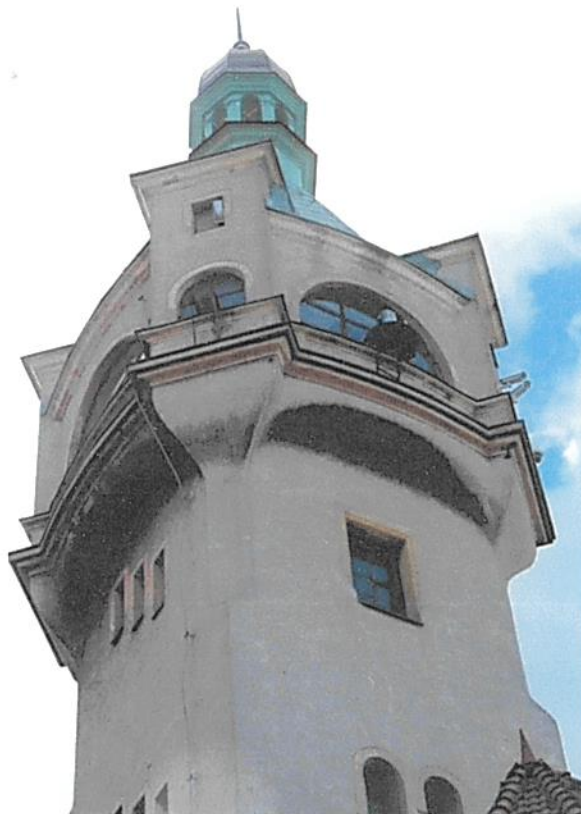
Fot 6 przebarwienia od kopca

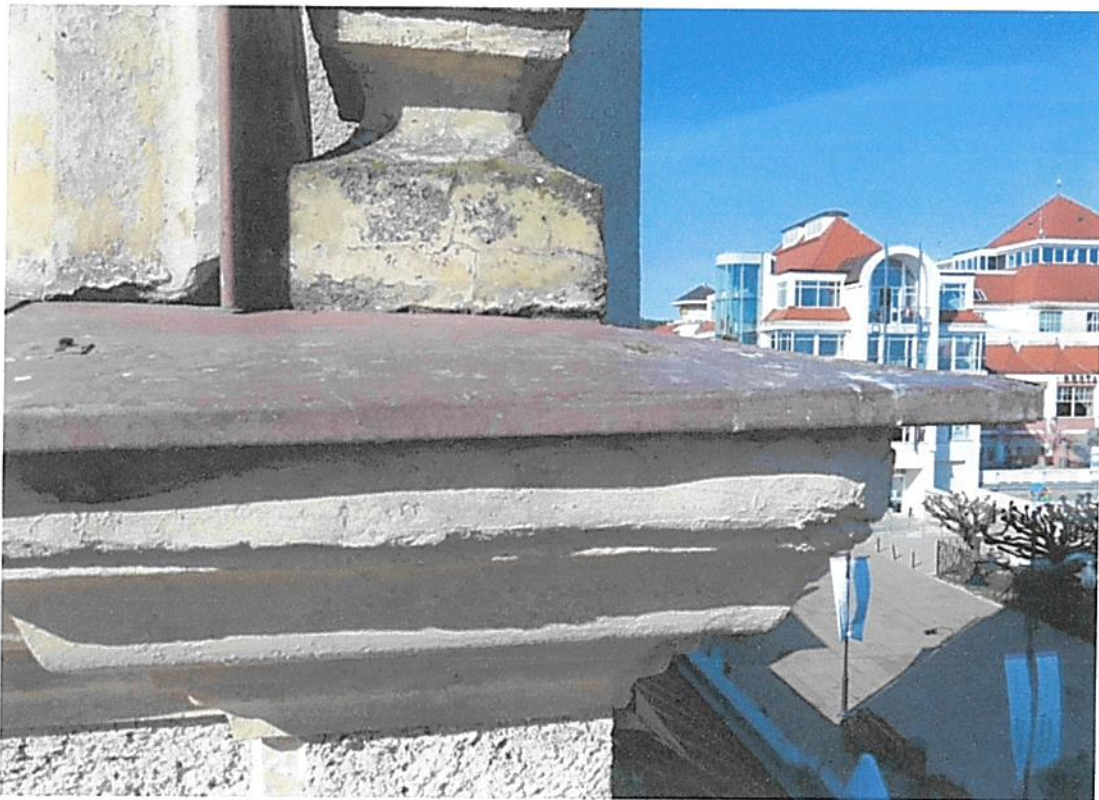
Fot 15 Stan zachowania sztukaterii , widoczny niewielki spadek blacharki

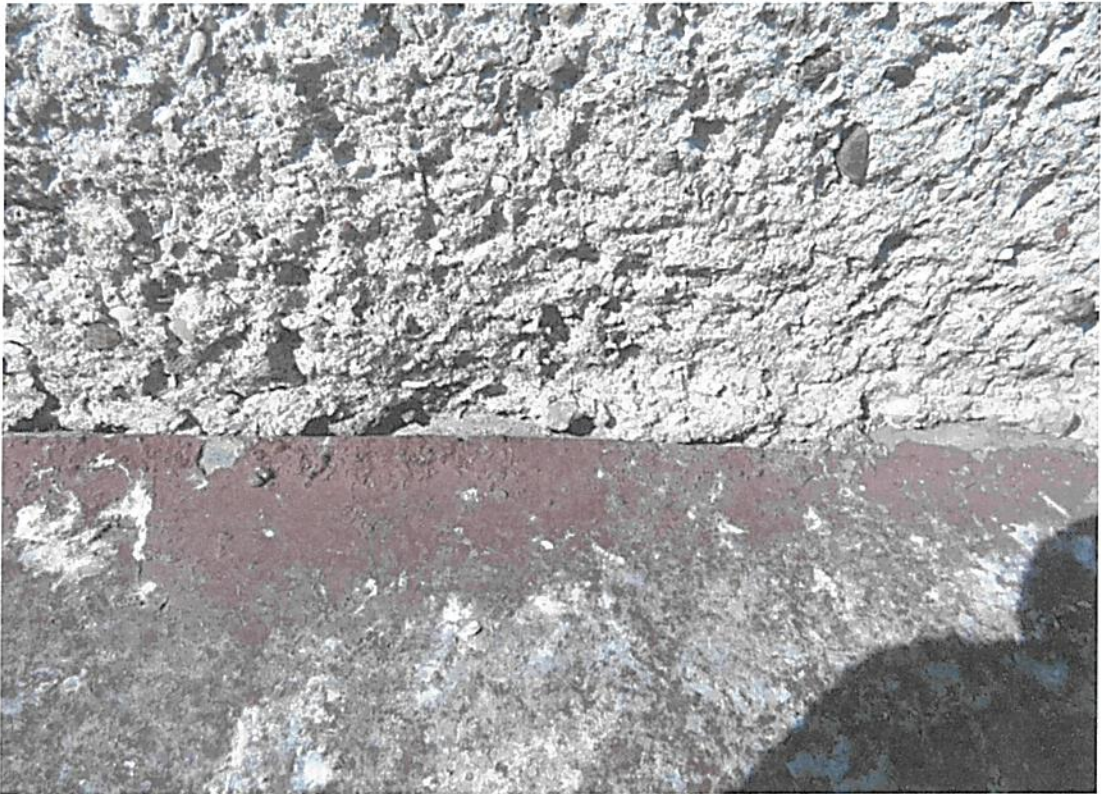
Fot 27 Ślady wykonywania tynkowania bez wymiany blacharki

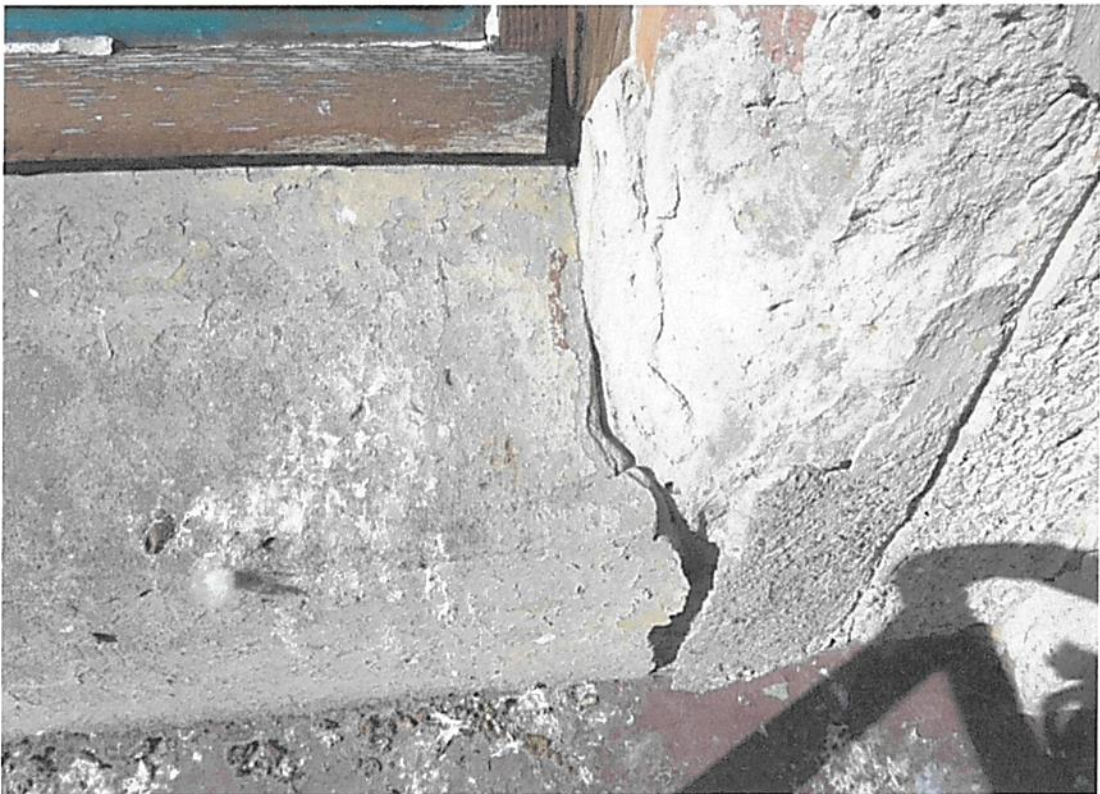
Fot 28 Destrukcja tynku i sztukaterii

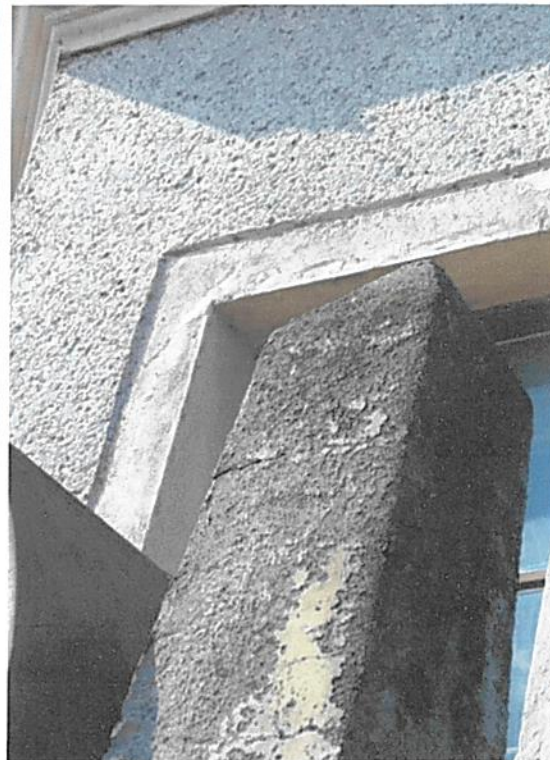
Fot 30 Wtórny tynk wyższy od powierzchni opasek

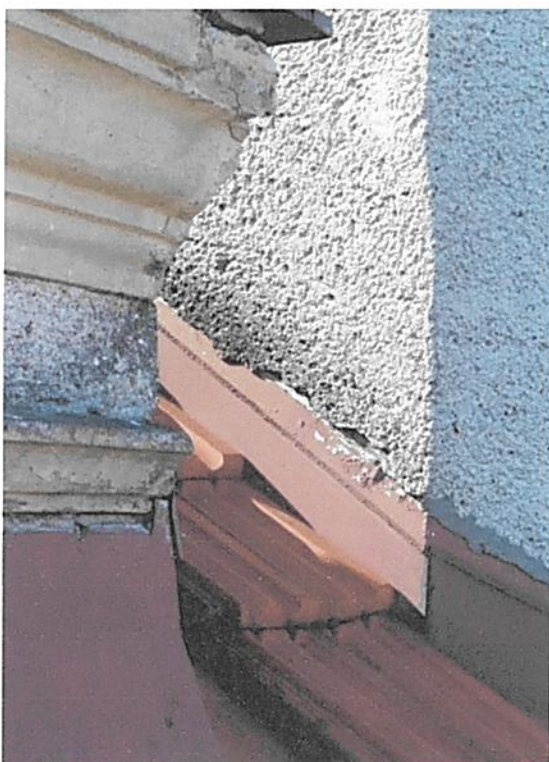
Fot 31 Brak szczelności na linii blacharka – tynk

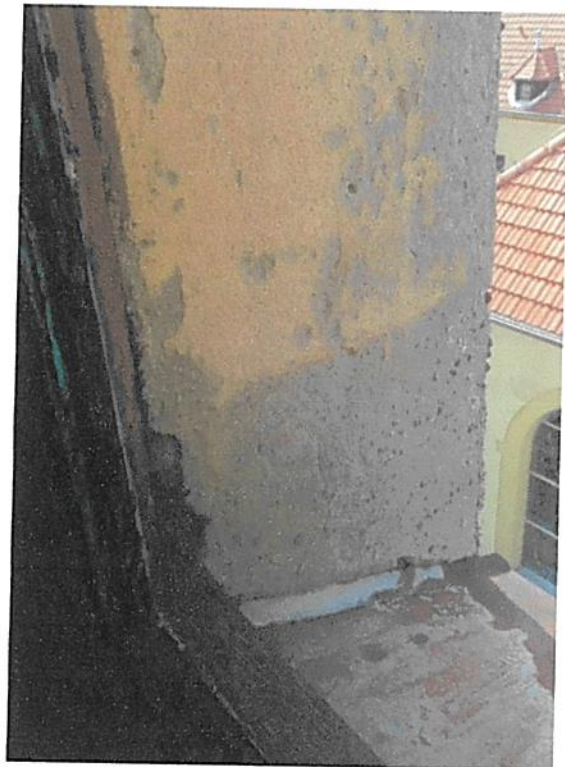
Fot 44 Uzupełnienia tynku przy parapecie

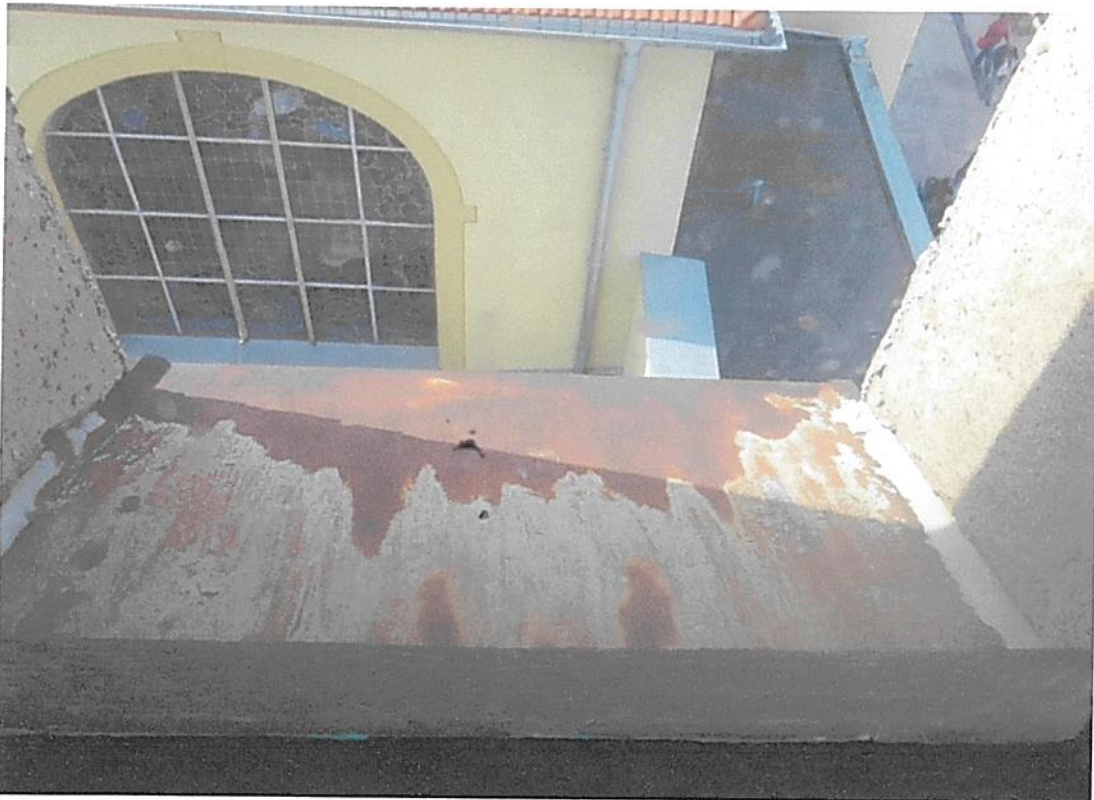
Fot 46 Wieża Wtórna skorodowana blacharka (ocynk)

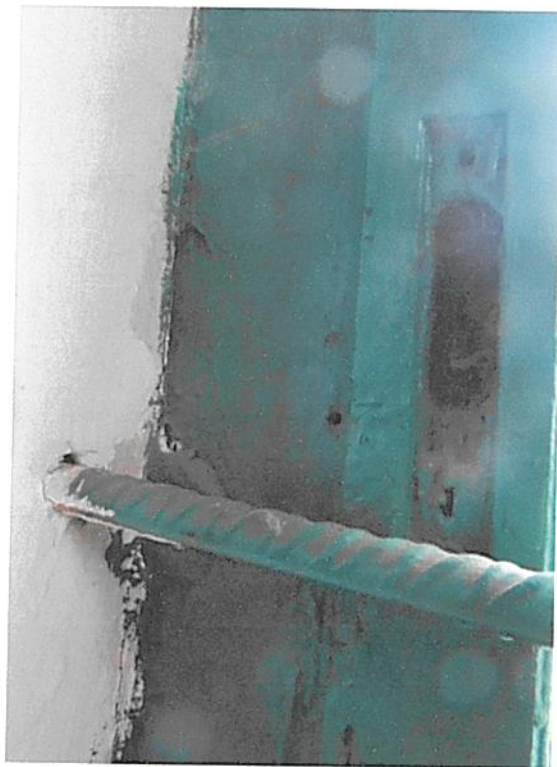
Fot 62 Okno poziom 2 brak okuć ,stan zachowania drewna

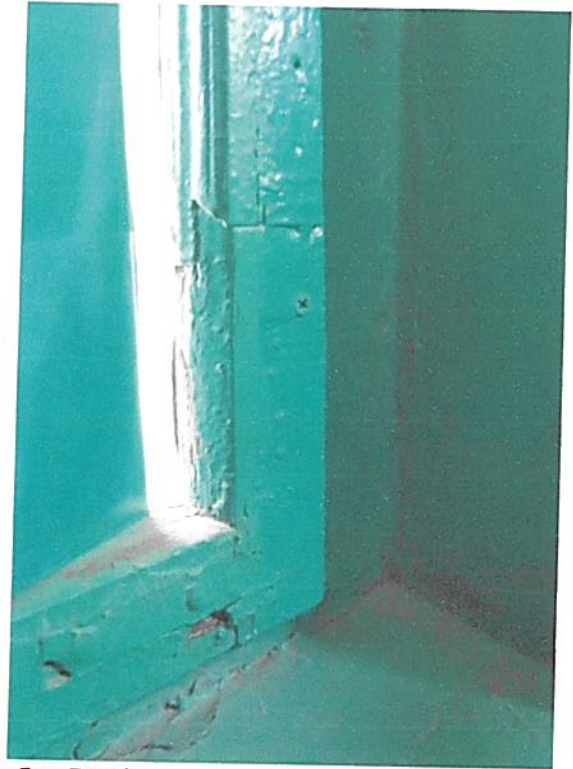
Fot 72 Okno poziom 11 – reperacje ramiaka

11. Złącza stolarskie powinny zostać ponownie wzmocnione poprzez klejenie i skręcenie śrubami.
12. Wykonać systemową wymianę elementów zdegradowanych lub technicznie zużytych z zastosowaniem materiałów oryginalnych.

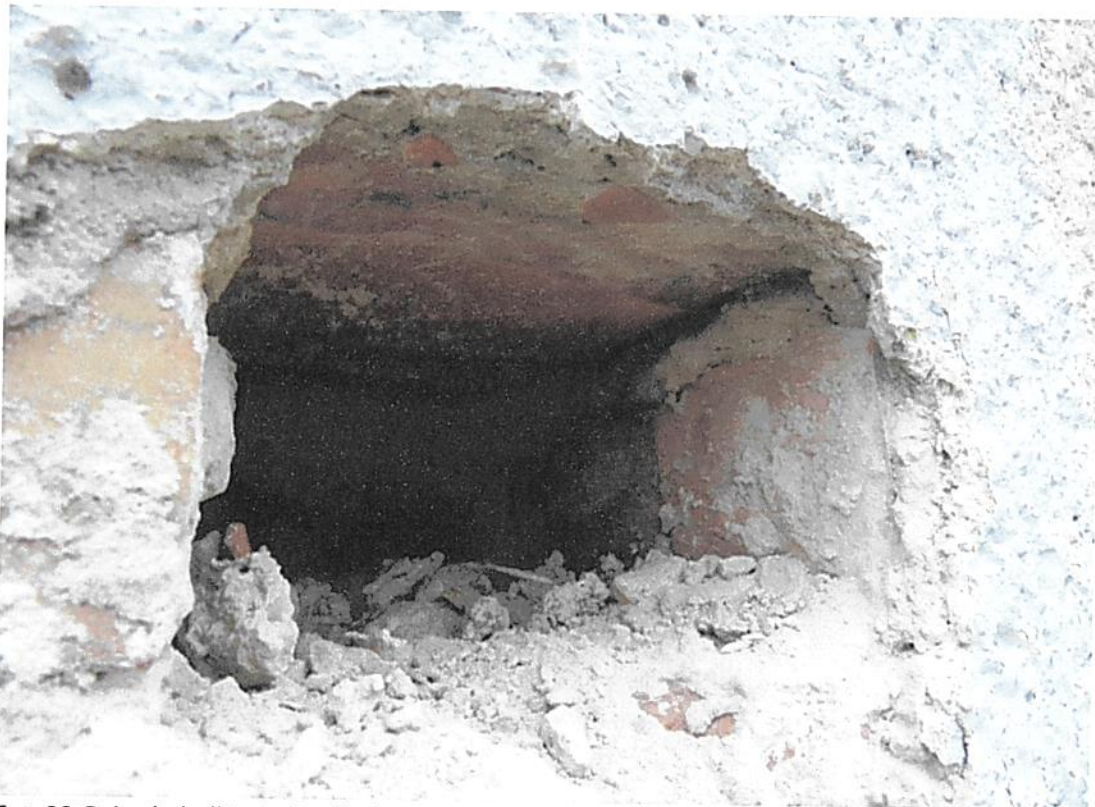
Fot 98 Gniazdo belki więźby dachowej nieistniejącego dachu

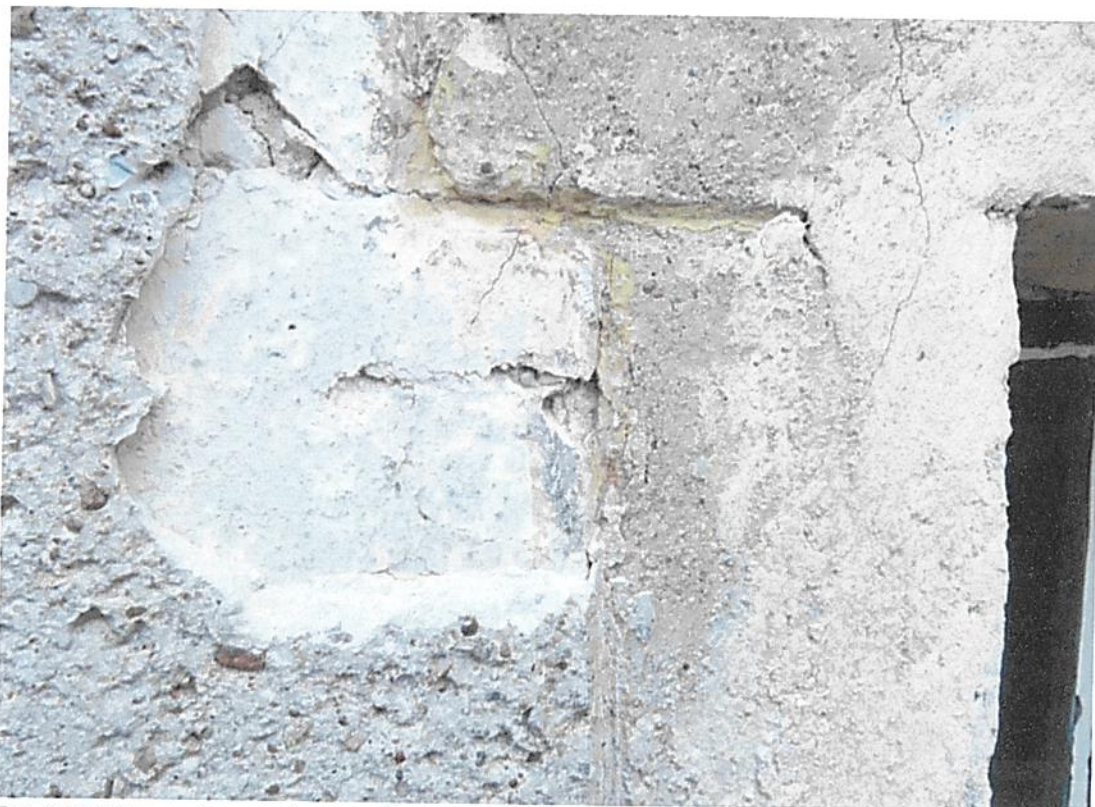
Fot 102 Okno wykusza , strona północna Odkrywka pokazująca

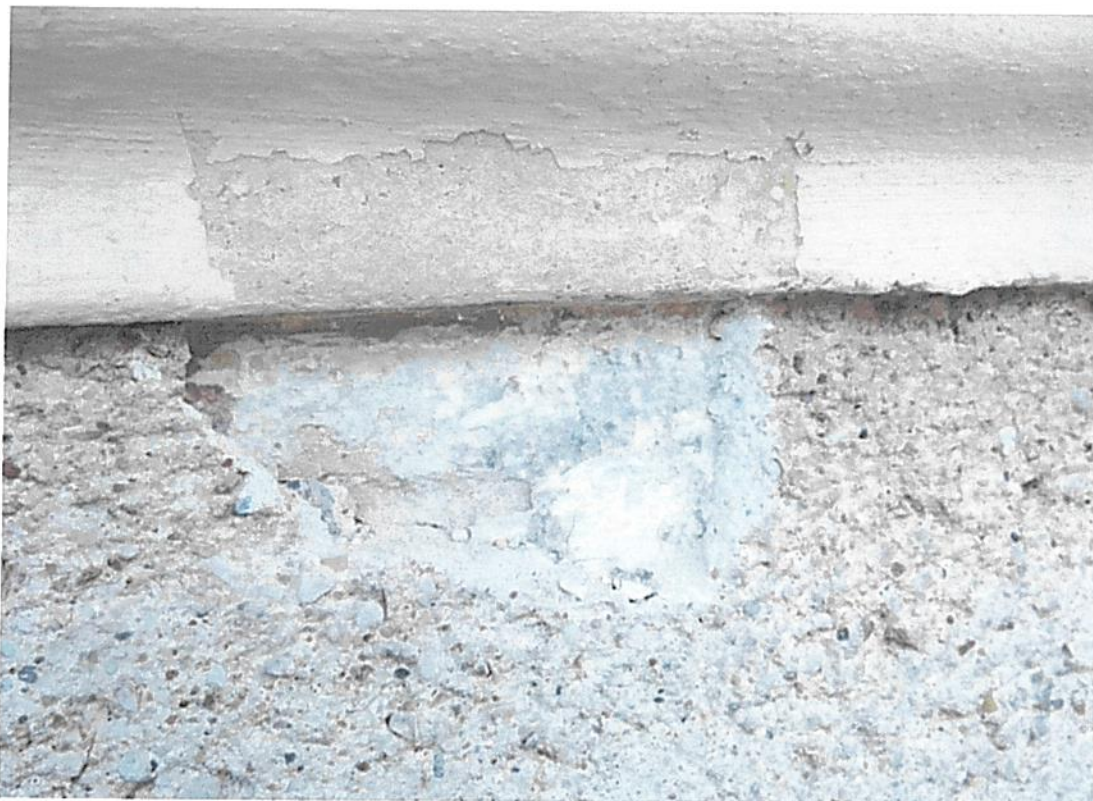
Fot 103 Wykusz wschodni Gładki tynk autorski

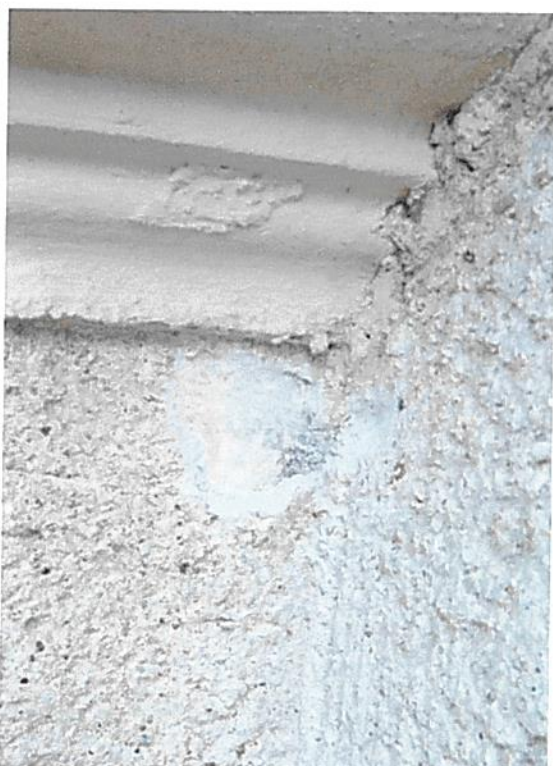
Fot 104 Wykusz wschodni Gładki tynk autorski

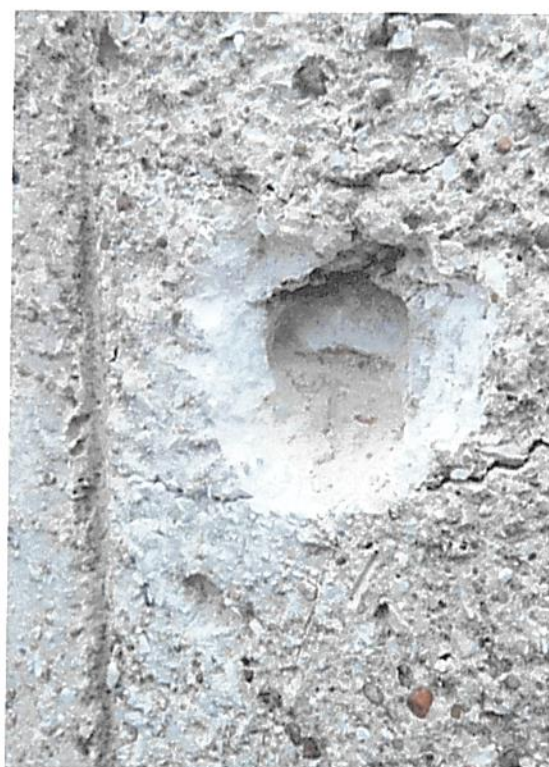
Fot 105 Trzon wieży – widoczna jedna warstwa tynku współczesnego

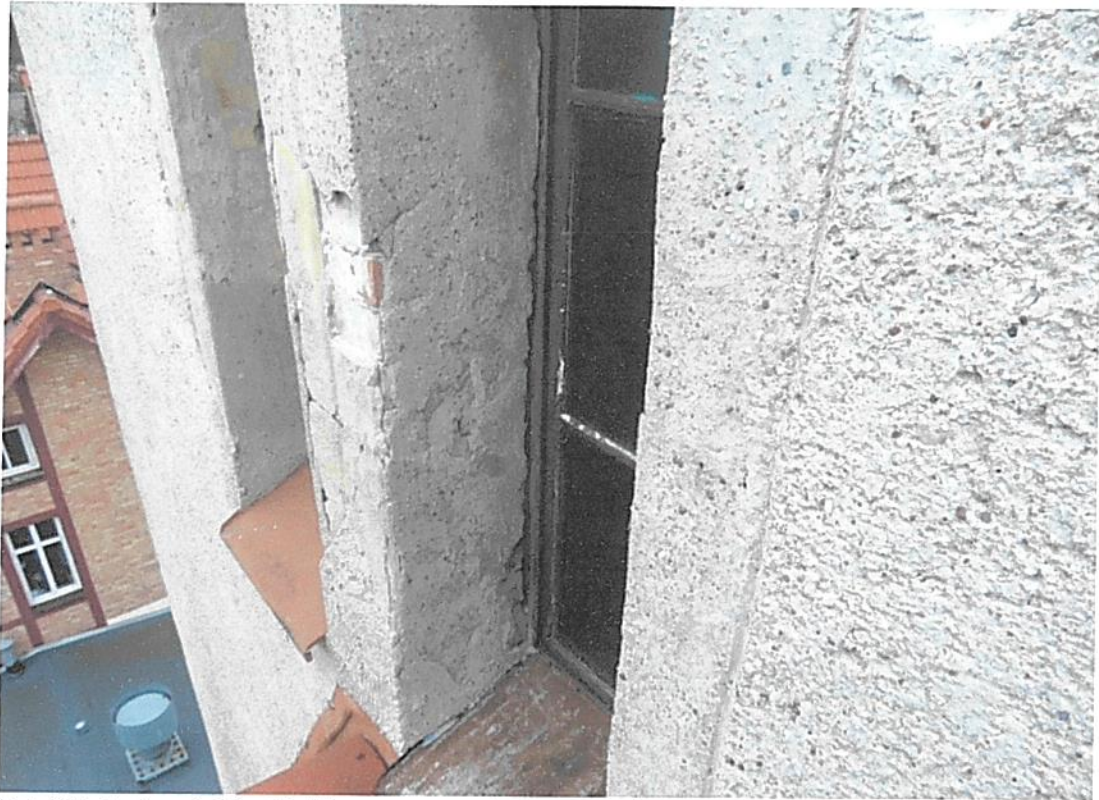
Fot 106 Poziom 6. Wnęki okienne ze zerodowanym tynkiem

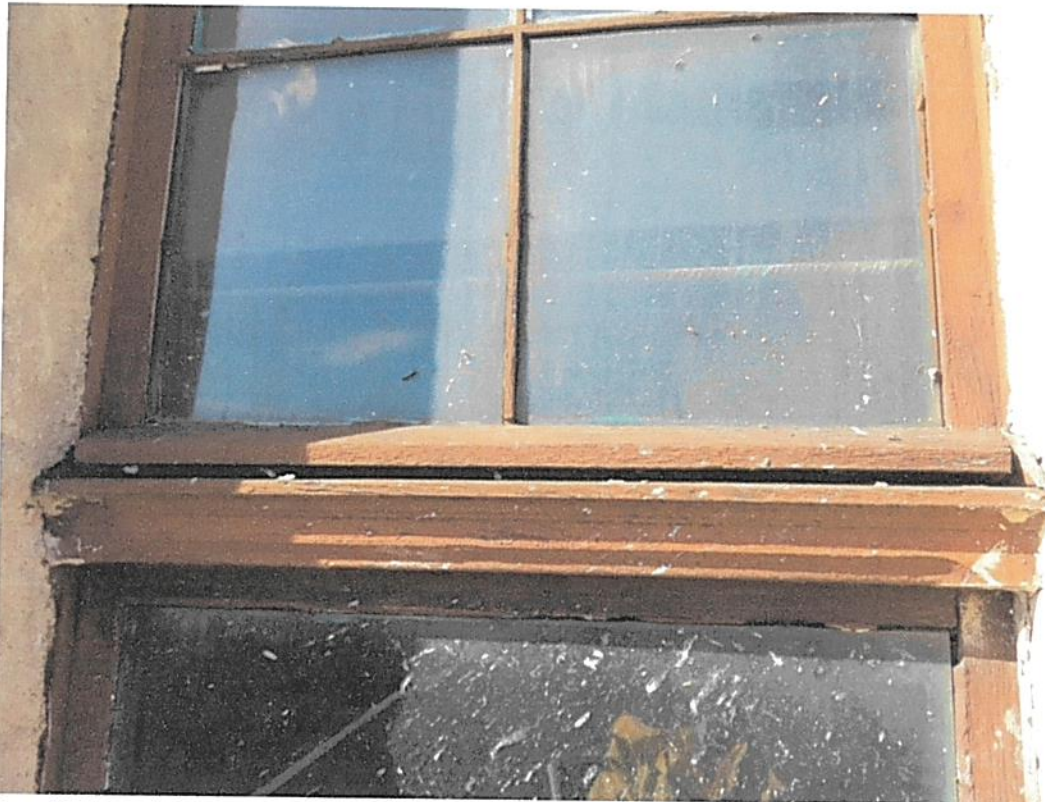
Fot 109 Detal okna – profilowe ślemię

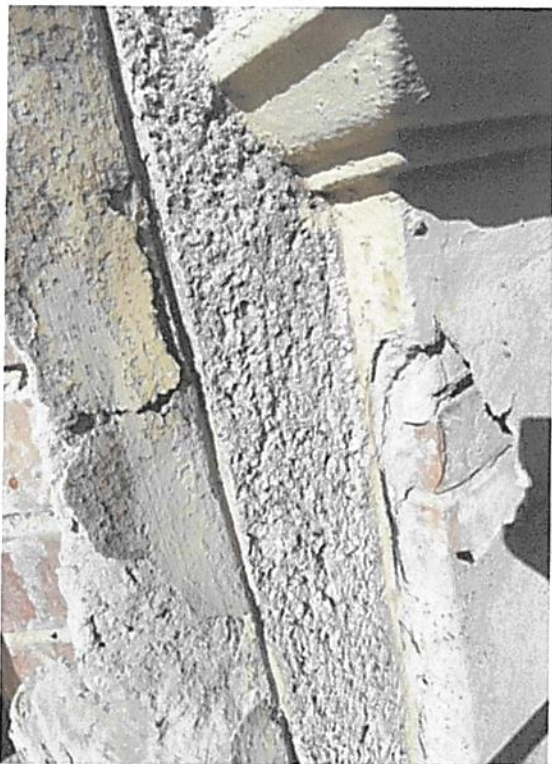
Fot 110 Destrukcja tynku na detalu sztukatorskim – odspojenie od wążku ceglanego

- Ważny etap prac to przytwierdzenie odspojonej dekoracji do podłoża, (jeżeli takie miejsca występują). Proponuje się zastosować metodę iniekcji poprzez wypełnienie wolnych przestrzeni. Najlepiej do tego celu zastosować gotowe zaprawy mineralne - firmowe. Duże elementy: wykonać montaż używając do tego celu łączników mechanicznych ze stali nierdzewnej. Szczeliny wypełniać Iniektionsleim, (Remmers) szczeliny wąskie Caparol Riss Spachtel. Postępować wg karty technicznej

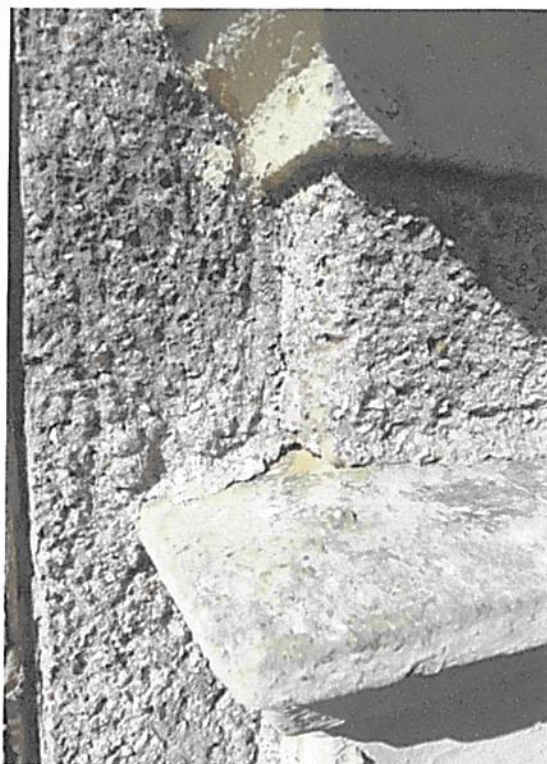
Fot 1111 Widoczne wtórne naprawy pograżające detal

- Drobne ubytki w profilach ciągnionych - gzymsach wykonać ściśle na wzór istniejących, techniką ciągnioną, z narzutu, Ubytki kitować zaprawą mineralną o wytrzymałości i uziarnieniu dobranych do naprawianego podłoża. Zalecane użycie mas gotowych, wykonywanych przez firmy posiadające linię preparatów do konserwacji zabytków lub za pomocą odlewów sztukatorskich wykonanych według oryginału, mocowanych do ściany za pomocą kołków i zapraw do mocowania. Zaleca się stosowanie specjalistycznych zapraw do naprawy i renowacji sztukaterii na elewacjach.

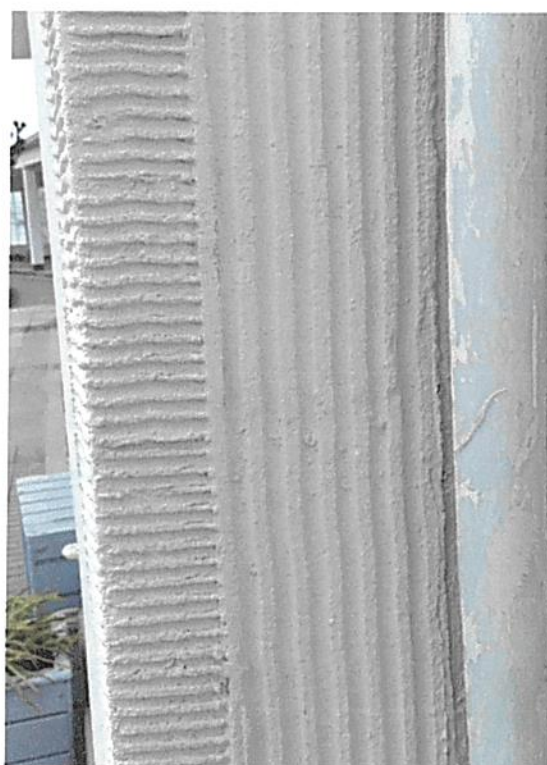
Fot 113 Bramka południowa – ryflowania Wykonane współcześnie w tynku akrylowym

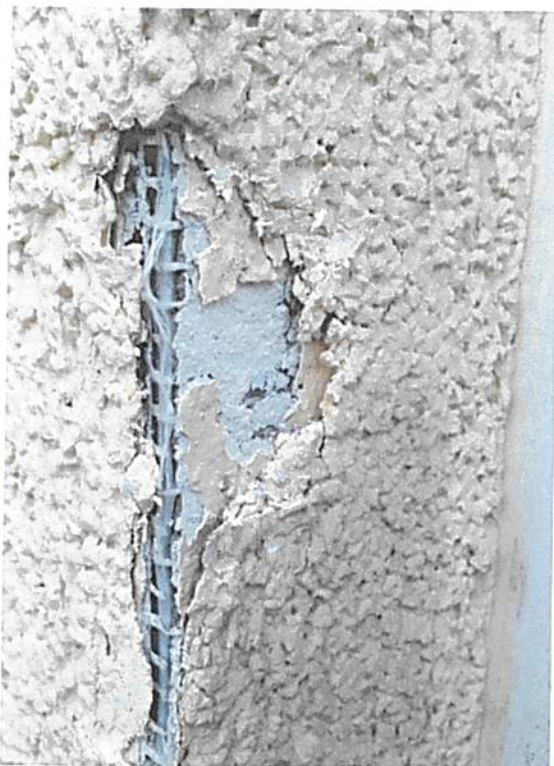
Fot 114 Budynek parterowy narożny –
współczesne naprawy i styropian

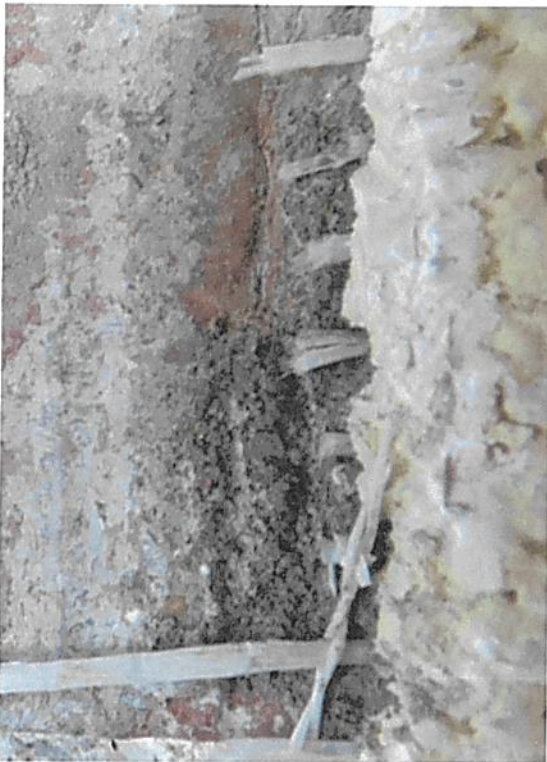
Fot 119 Żelbetowy strop nad arkadami

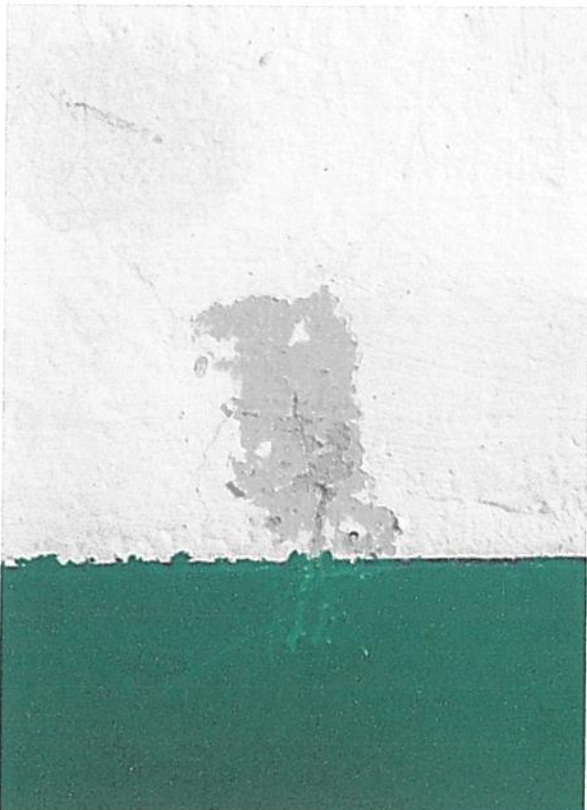
Fot 126 Klatka schodowa latarnia – ściana kolor jasnozielony
