PROJEKT KONSERWATORSKI

**BUDYNEK DAWNEGO DWORKU W GAŁCZEWKU
GM. GOLUB-DOBRZYŃ**

KARTA TYTUŁOWA

Rodzaj obiektu: budynek dawnego dworu

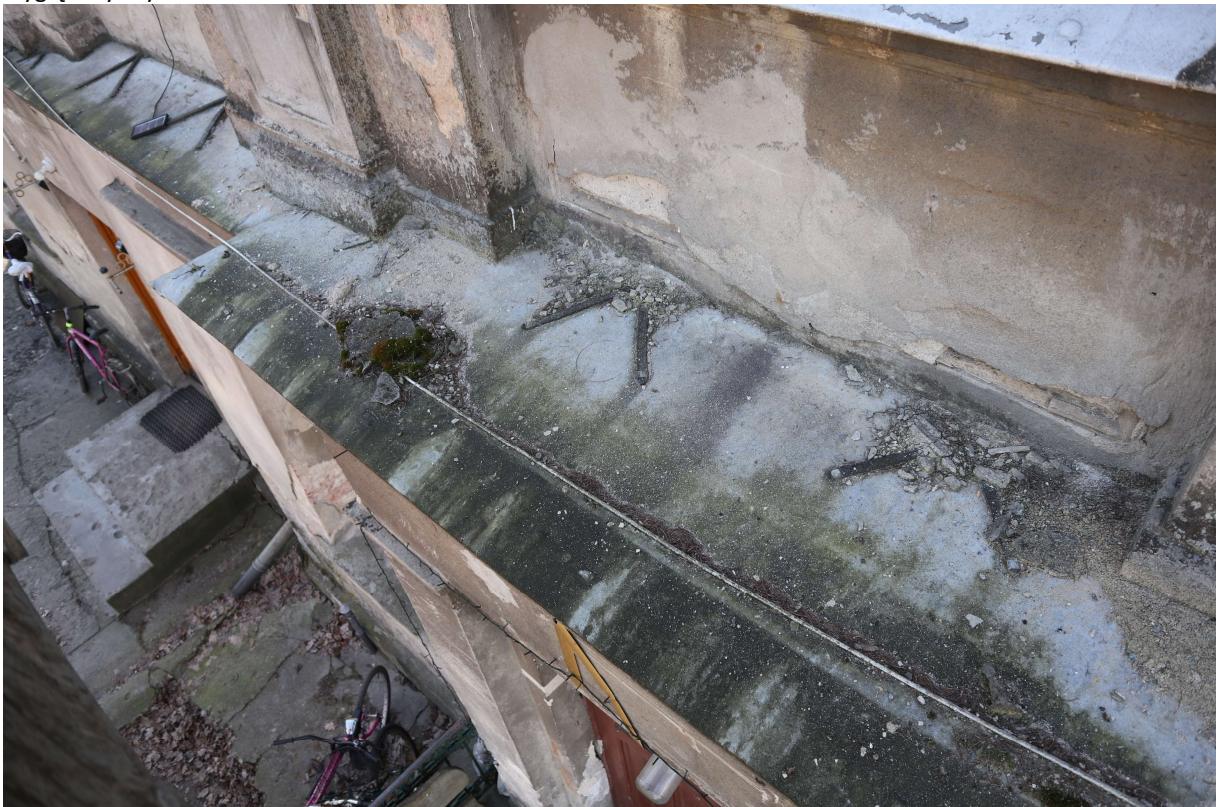
Fot. 51. Elewacja frontowa. Oryginalna obróbka blacharska na powierzchni gzymsu kordonowego w pseudoryzalicy.

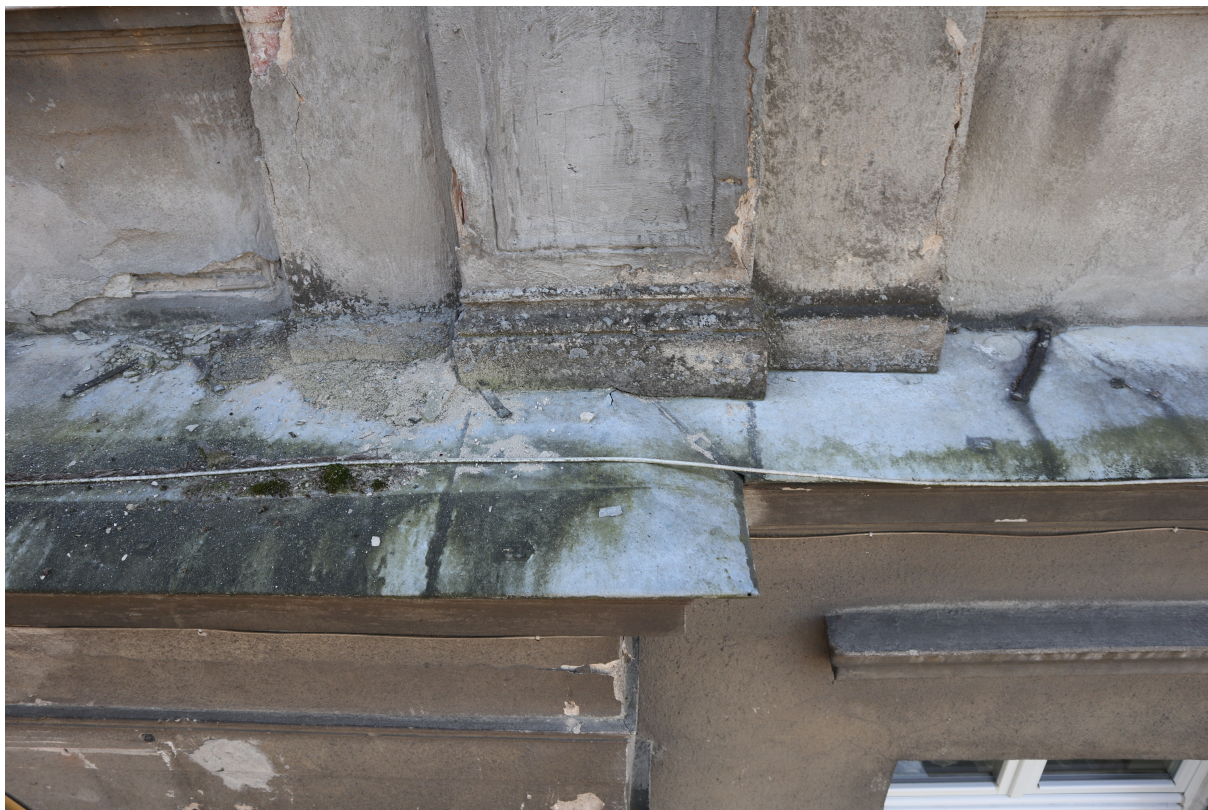
Fot. 52. Elewacja frontowa. Oryginalna obróbka blacharska na powierzchni gzymsu kordonowego w pseudoryzalicy. Widoczne wygięcie arkuszy, które są kruche.

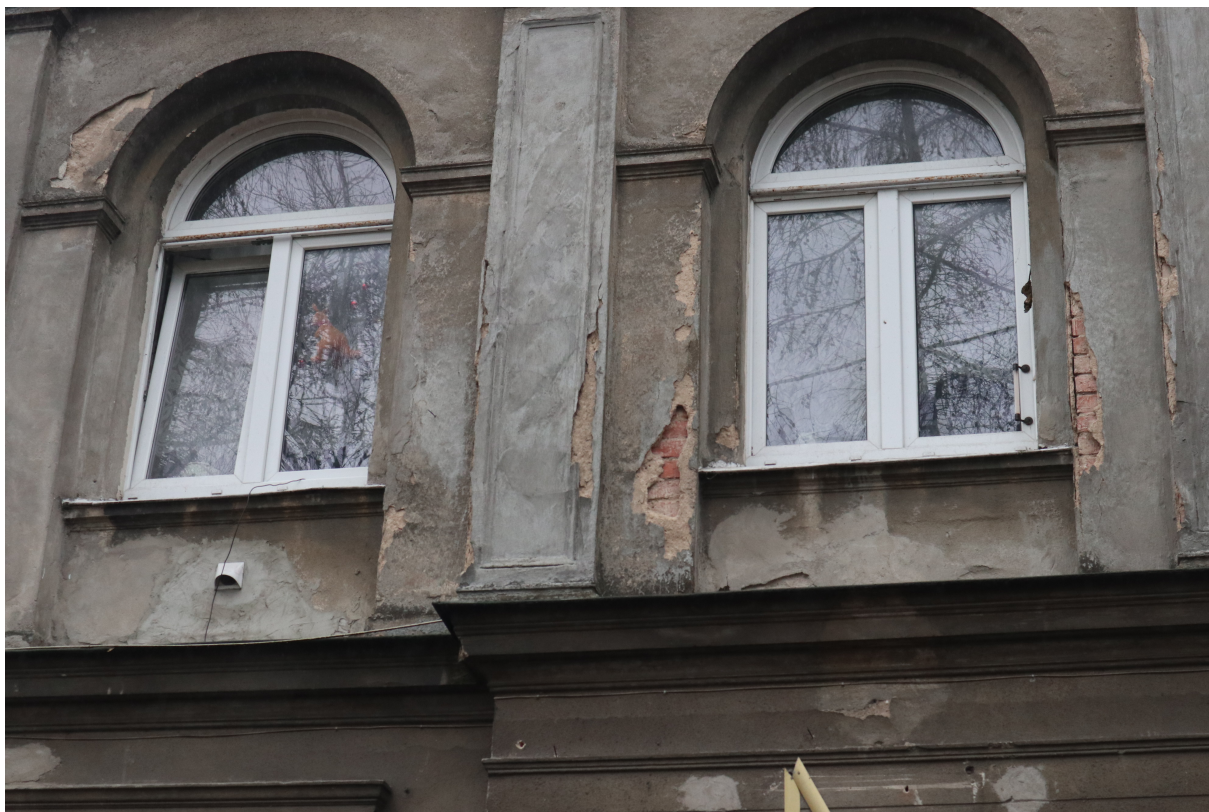
Niemal cała stolarka okienna budynku jest wtórna, większość okien jest współczesna wykonana z PVC, ich stan zachowania jest dobry (fot. 58). Dwa okna w elewacji frontowej są drewniane i wykazują dość dobry stan zachowania. Powłoki malarskie na powierzchni drewna są popękane i miejscowo posiadają ubytki, tym samym nie spełniają w pełni swej funkcji ochronnej (fot. 59).

Fot. 58. Elewacja frontowa. Współczesna stolarka okienna w pseudoryzalicy wykonana z PVC.

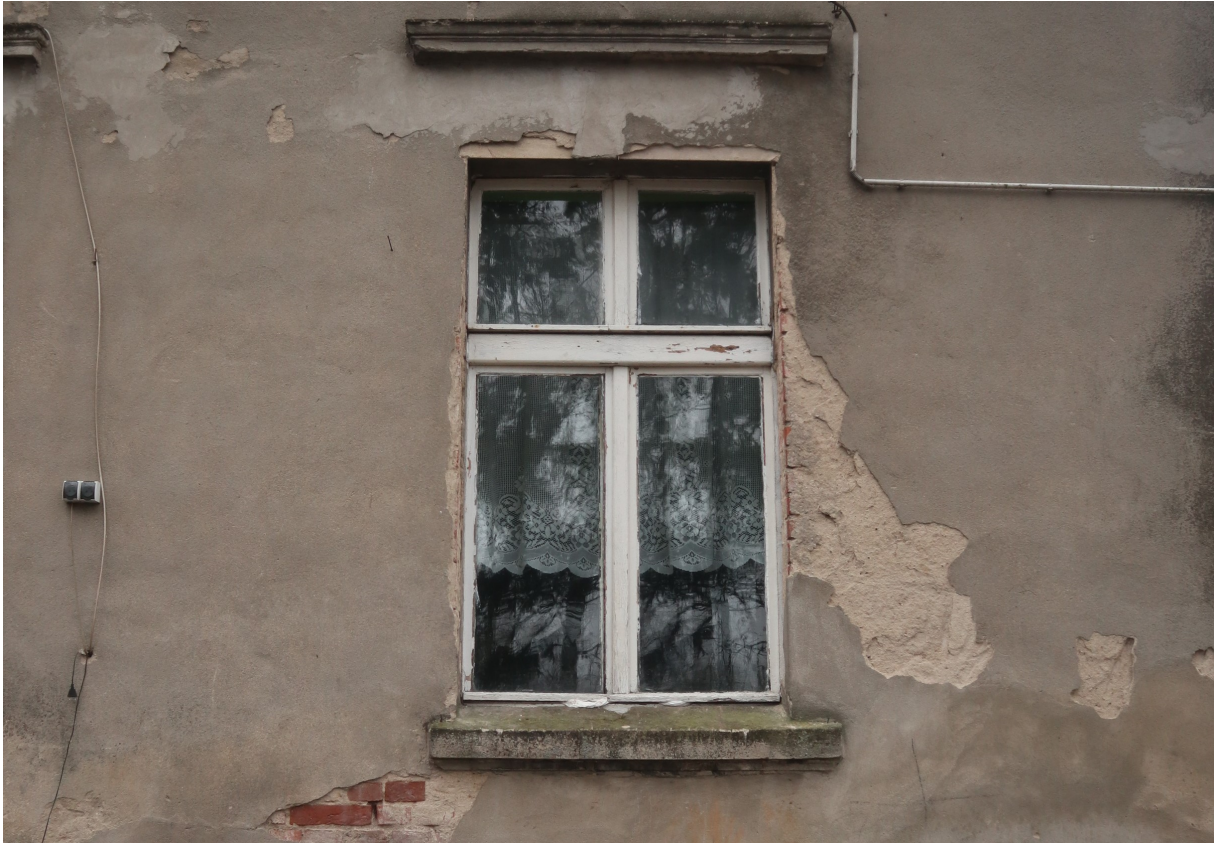
Fot. 59. Elewacja frontowa. Wtórna drewniana stolarka okienna.

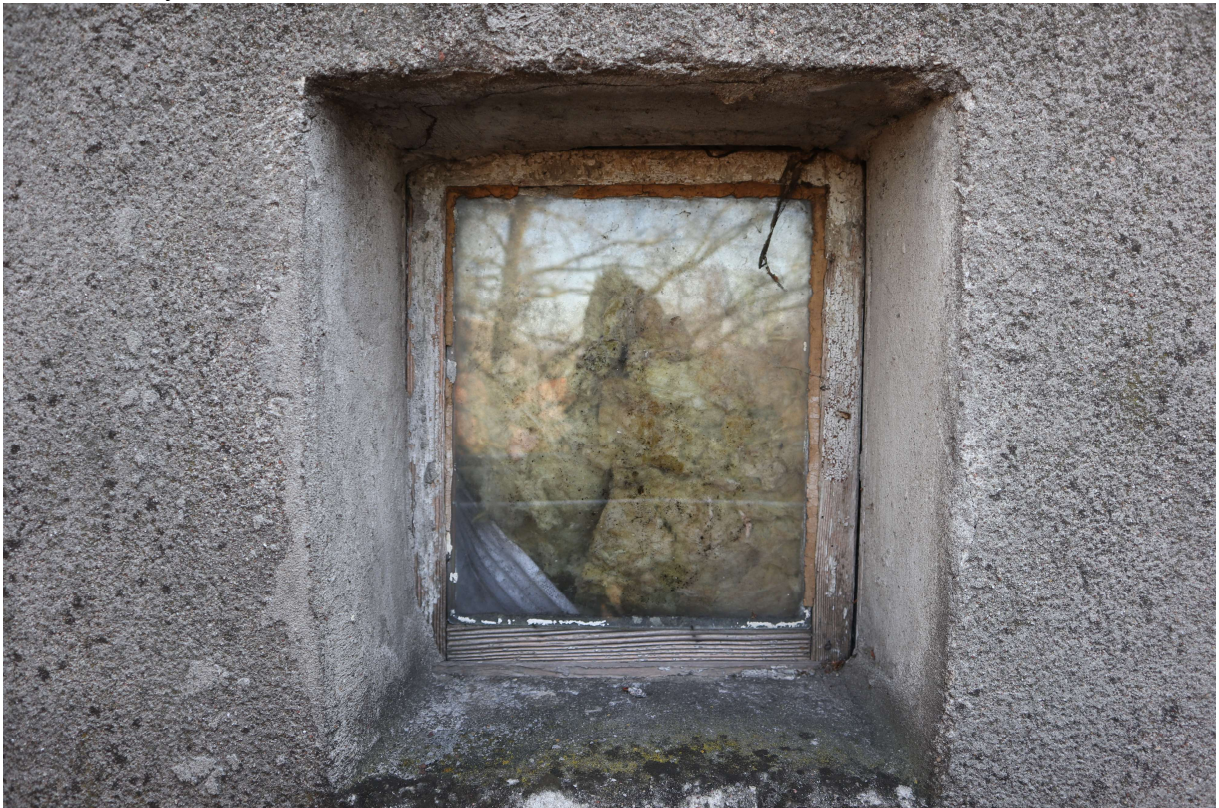
Jedynie okna w budynku murowanym wykazujące cechy historyczne to kwadratowe, stałe okienka poddaszowe. Ich stan zachowania jest zły. Ramy kwater są wytugowane, powłoki malarskie na powierzchni drewna są popękane, posiadają obszerne ubytki. Niektóre z okien pozbawione są powłoki ochronnej (fot. 60).

Fot. 60. Elewacja szczytowa północno-zachodnia. Historyczna stolarka okienna poddasza.

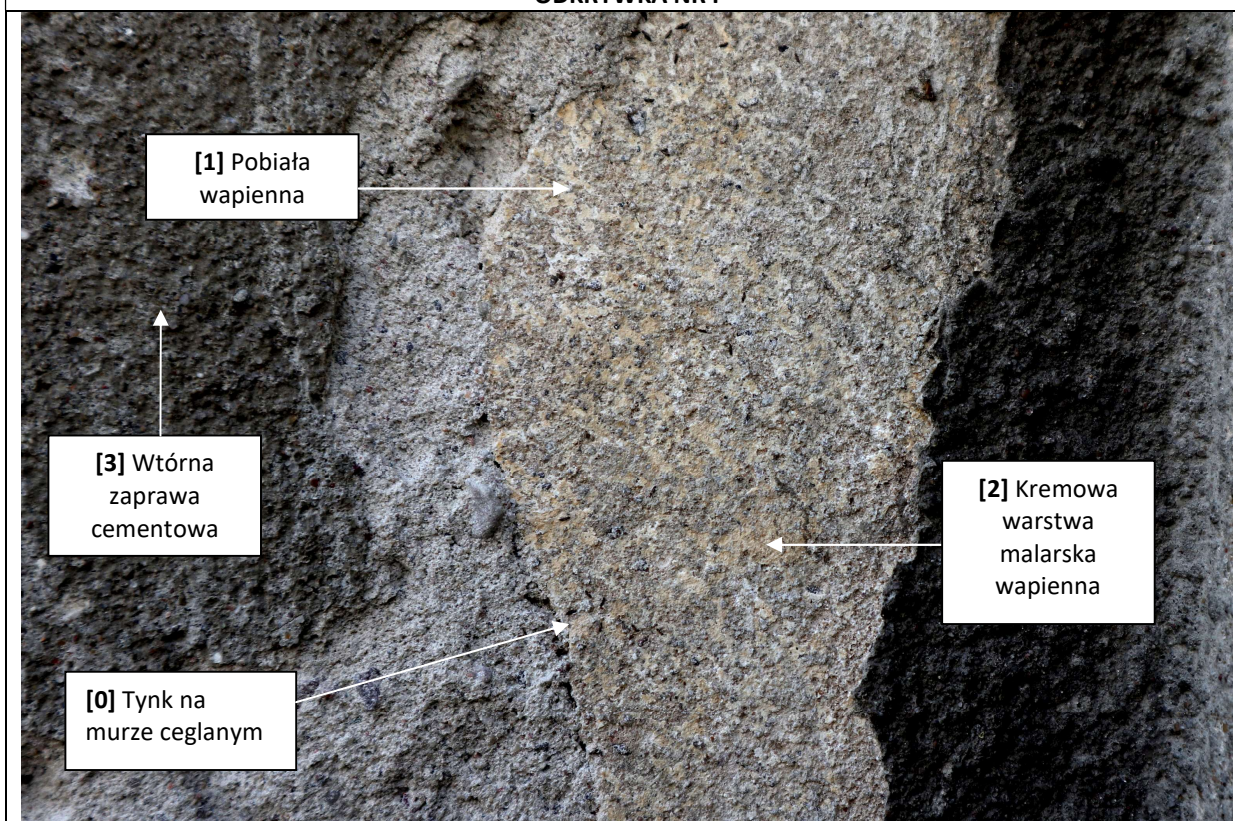
ODKRYWKA NR I

Tło tynku w pseudoryzalicie na poziomie poddasza

Ceglany mur pokrywa gruba ok. 1 cm warstwa tynku wapienno-piaskowego zacieranego na gładko [0]. Na jego powierzchni znajduje się warstwa białego podkładu wapiennego/pobiata wapienna [1], na której widoczne jest oryginalne opracowanie kolorystyczne w formie kremowej wapiennej warstwy malarskiej [2].

Na warstwach oryginalnych znajdują się warstwy wtórnej, cementowej obrzutki w formie drobnego baranka (tynk nakrapiany) [3].

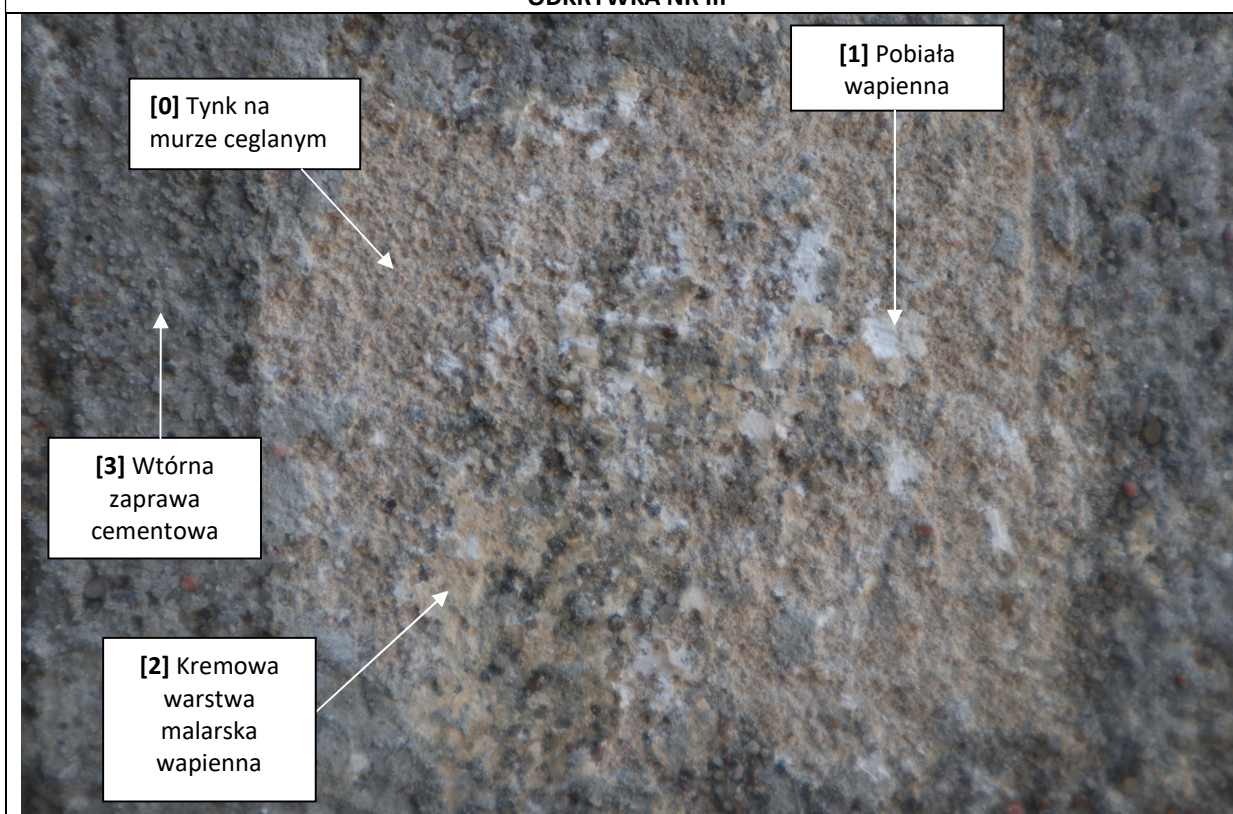
ODKRYWKA NR III

Ościeże okienne

Ceglany mur pokrywa gruba ok. 1 cm warstwa tynku wapienno-piaskowego zacieranego na gładko [0]. Na jego powierzchni znajduje się warstwa białego podkładu wapiennego/pobiała wapienna [1], na której widoczne jest oryginalne opracowanie kolorystyczne w formie kremowej wapiennej warstwy malarskiej [2].

Na nim znajdują się warstwy wtórnej, cementowej zacierki [3].

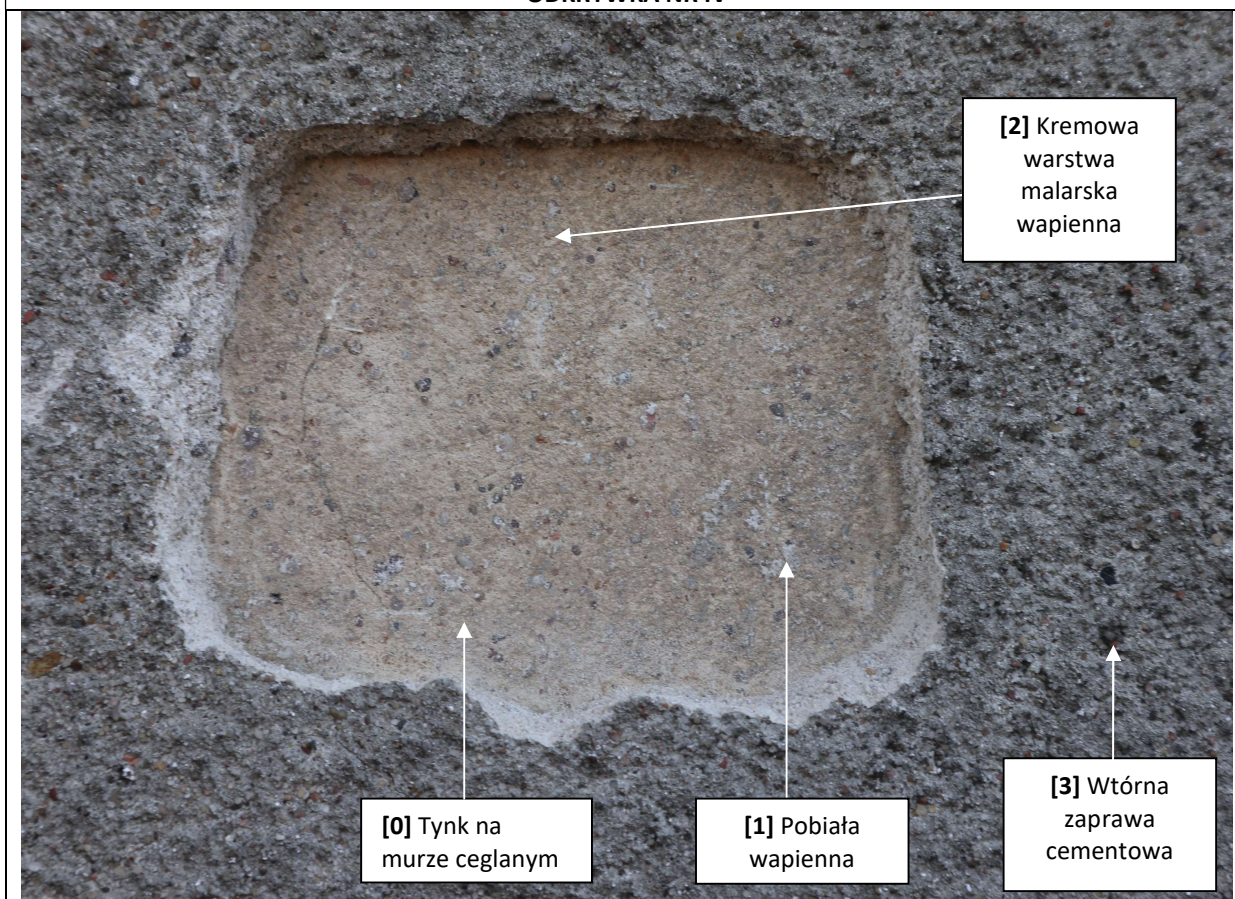
ODKRYWKA NR IV

Portal główny-Ościeże drzwiowe

Ceglany mur pokrywa gruba ok. 1 cm warstwa tynku wapienno-piaskowego zacieranego na gładko [0]. Na jego powierzchni znajduje się warstwa białego podkładu wapiennego/pobiała wapienna [1], na której widoczne jest oryginalne opracowanie kolorystyczne w formie kremowej wapiennej warstwy malarskiej [2].

Na warstwach oryginalnych znajdują się warstwy wtórnej, cementowej obrzutki w formie drobnego baranka (tynk nakrapiany) [3].

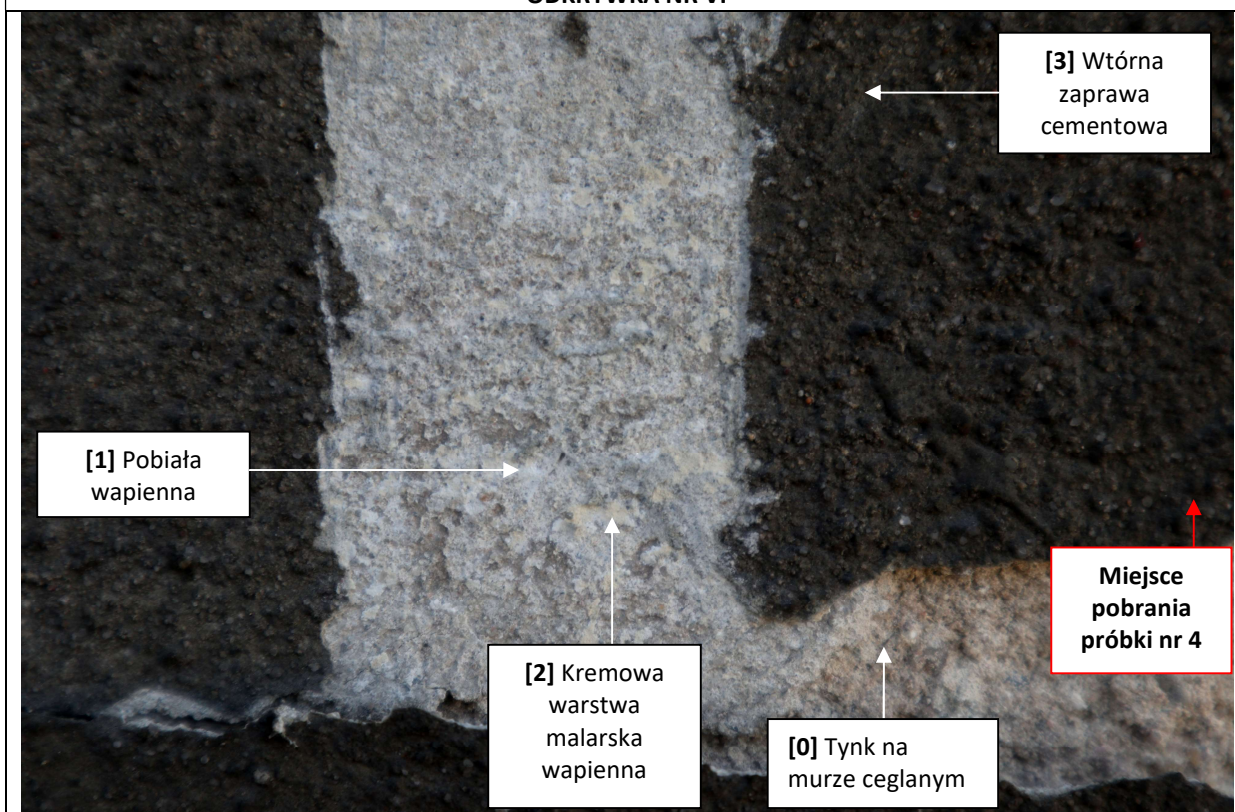
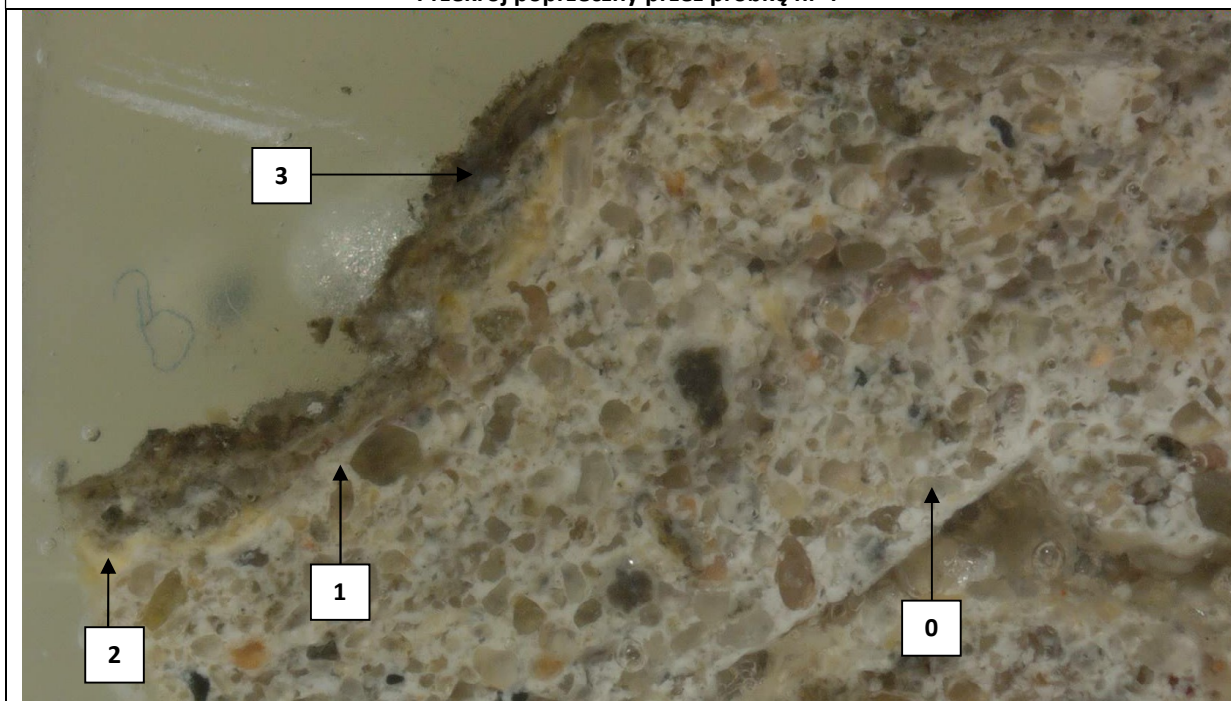
ODKRYWKA NR VI

Przekrój poprzeczny przez próbkę nr 4

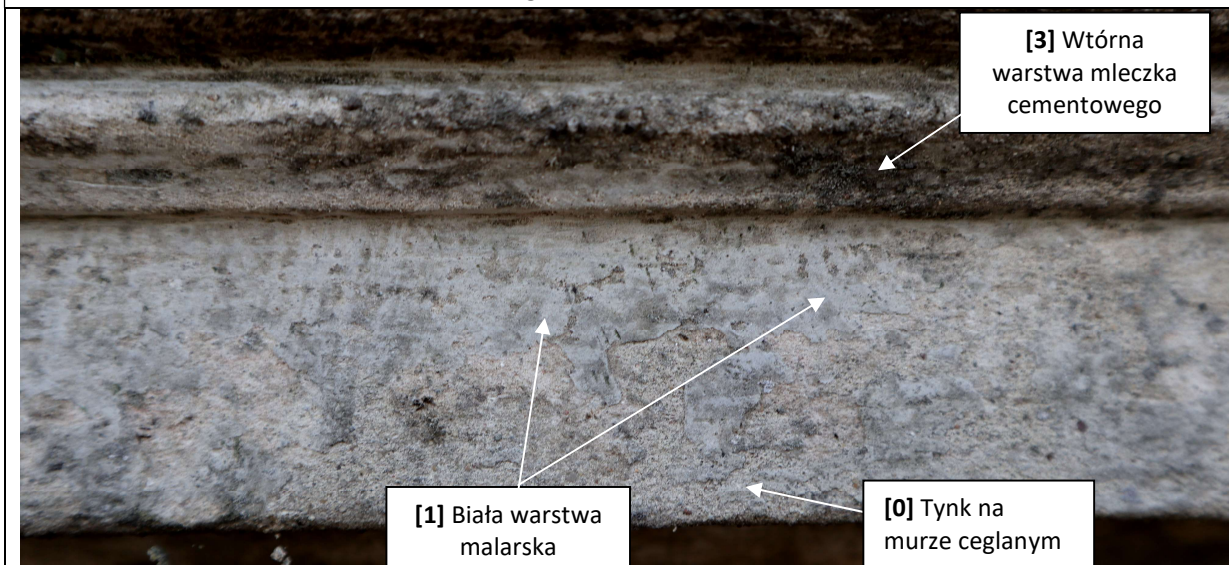
ODKRYWKA NR VII

Na jej powierzchni znajduje się wtórna warstwa mleczka cementowego [2].

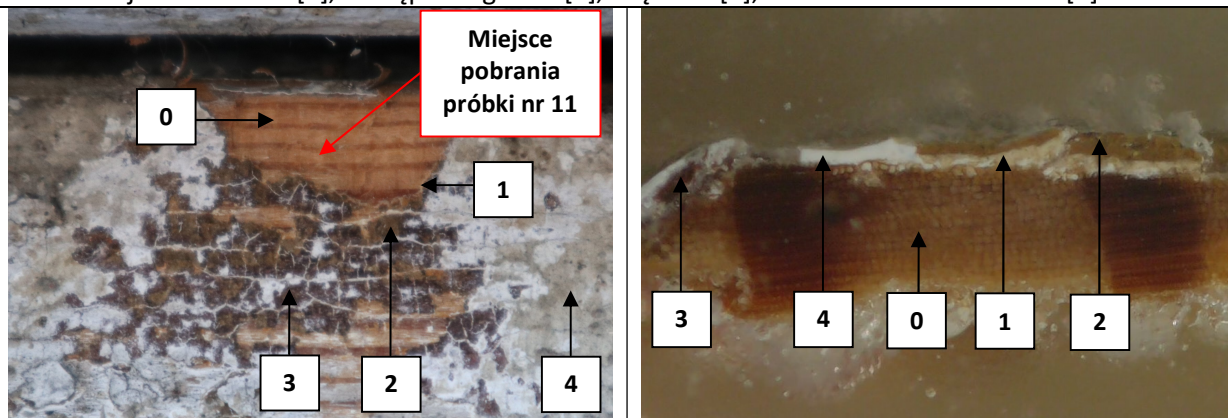
ODKRYWKA NR VIII. Miejsce pobrania próbki nr 11

Kwadratowe okienko w ścianie szczytowej północno-zachodniej

Na powierzchni drewna[0] widoczne jest kilka warstw malarskich. Bezpośrednio na drewnie widoczna jest kremowa [1], następnie ugrowa [2], brązowa [3], i biała warstwa malarska [4].

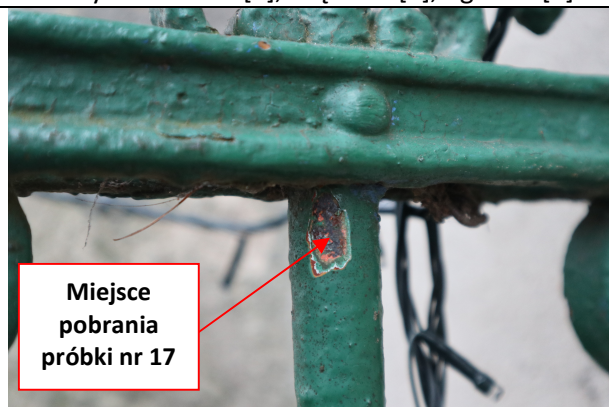
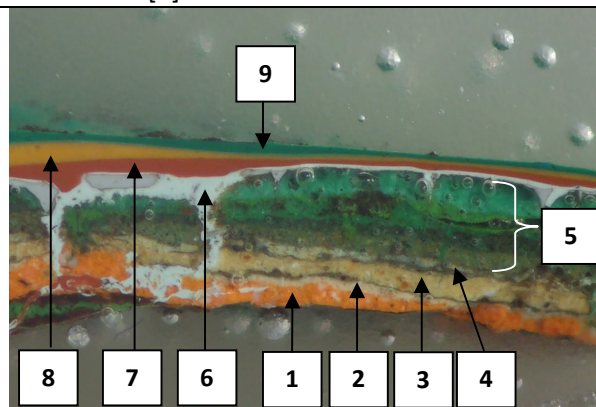
Miejsce pobrania próbki nr 17

Metalowa balustrada przed wejściem frontowym

Na powierzchni stalowych elementów balustrady znajduje się oryginalna pomarańczowa warstwa mini- warstwy ochronnej tlenkowej, na niej oryginalne opracowanie malarskie w kolorze kremowym [2], kolejno warstwy wtórne: kremowa [3], kremowo zielonkawa [4], 5x zielone [5], bladezielona w chłodnym odcieniu [6], brązowa [7], ugrowa [8] i obecna zielona [9].
