<p><b>INWESTOR</b></p> <p>URZĄD GMINY WIŚNIOWA 38-124 WIŚNIOWA 150 Powiat strzyżowski Województwo : podkarpackie</p>	
<p><b>OBIEKTY</b></p> <p><b>KAPLICZKI MUROWANE :</b></p> <p>1. WIŚNIOWA - nr działki 875/1 2. OPARÓWKA - nr działki 840/3 3. OPARÓWKA - nr działki 806/6</p>	
<p><b>FAZA OPRACOWANIA</b></p> <p><b>PROGRAM PRAC</b> <b>REMONTOWYCH</b></p>	
<p><b>AUTOR OPRACOWANIA</b></p>	<p>mgr inż. Barbara Mokrzyńska upr. B - 269/87</p>

## 2. SPIS TREŚCI OPRACOWANIA:

WIŚNIOWA ( 875/1 )

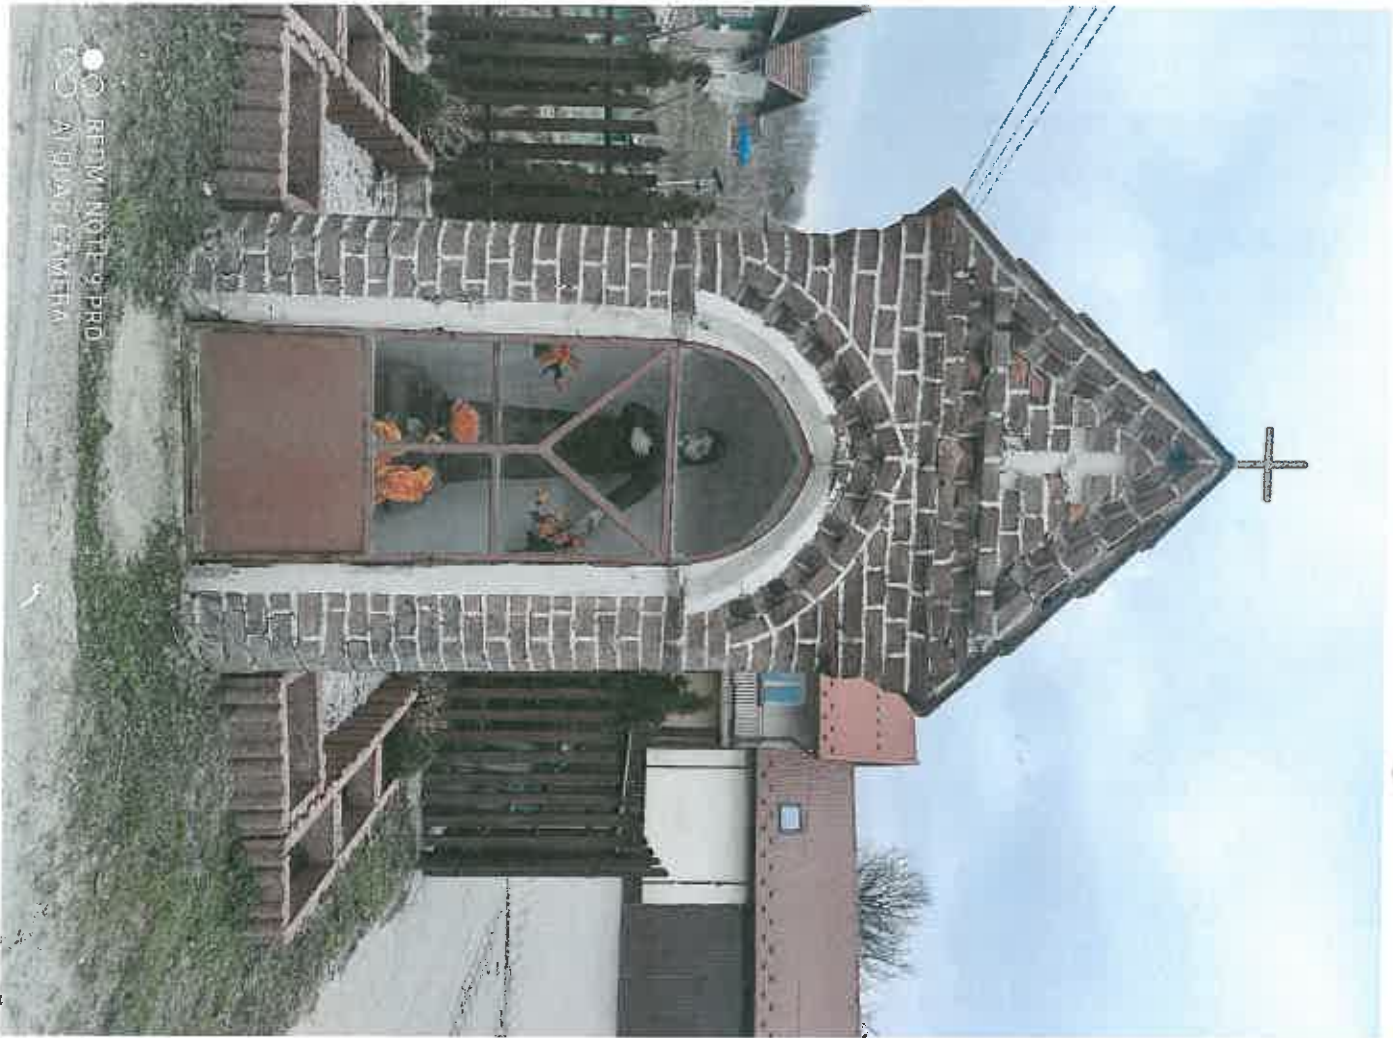
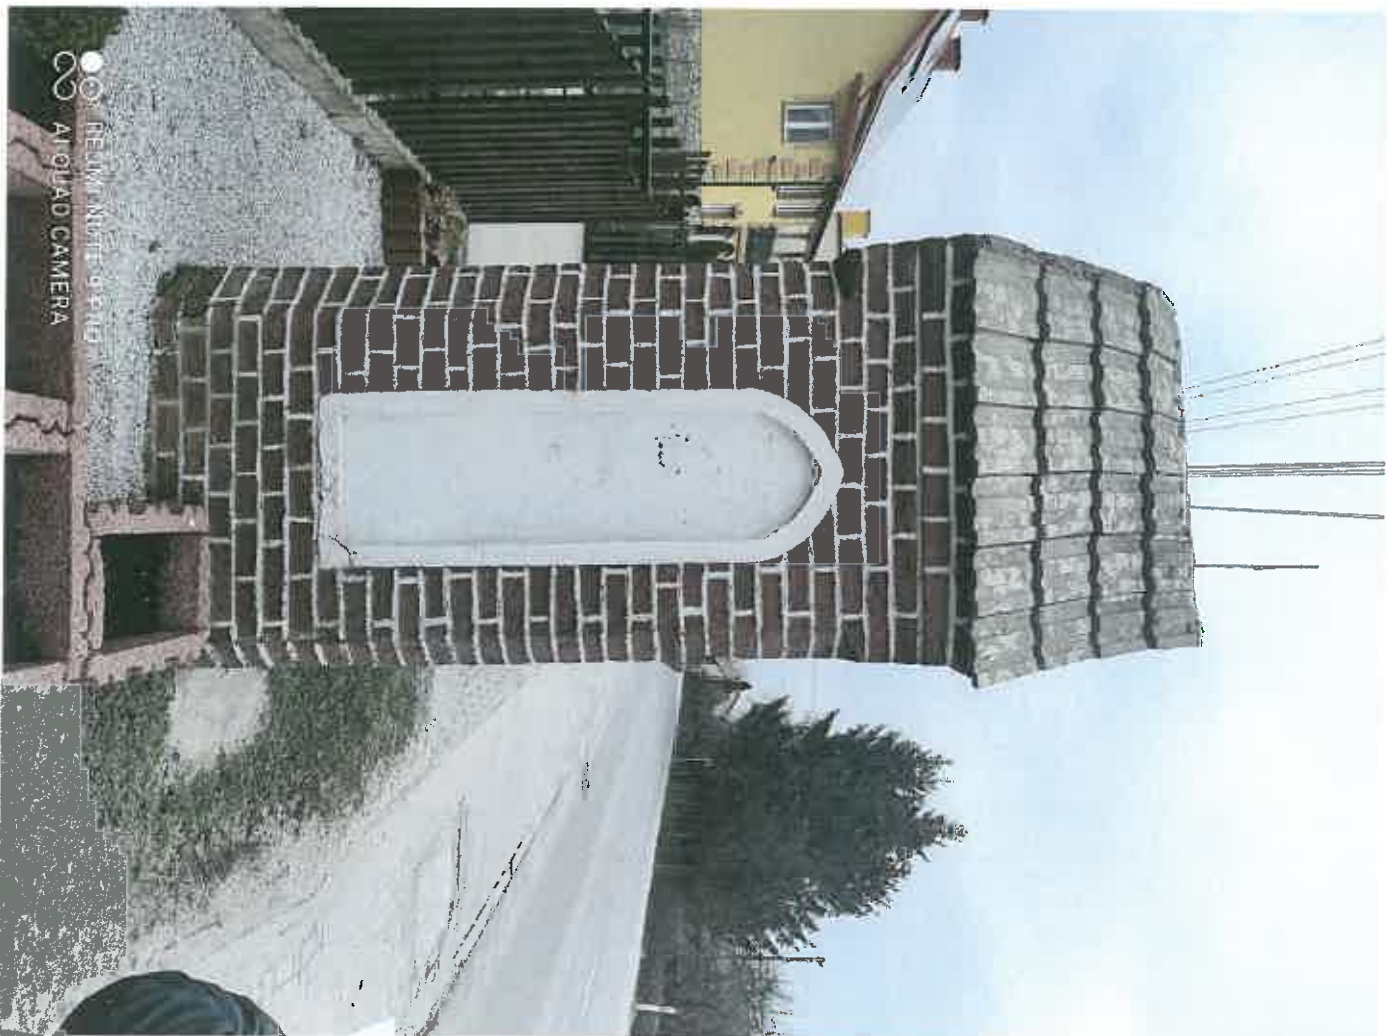
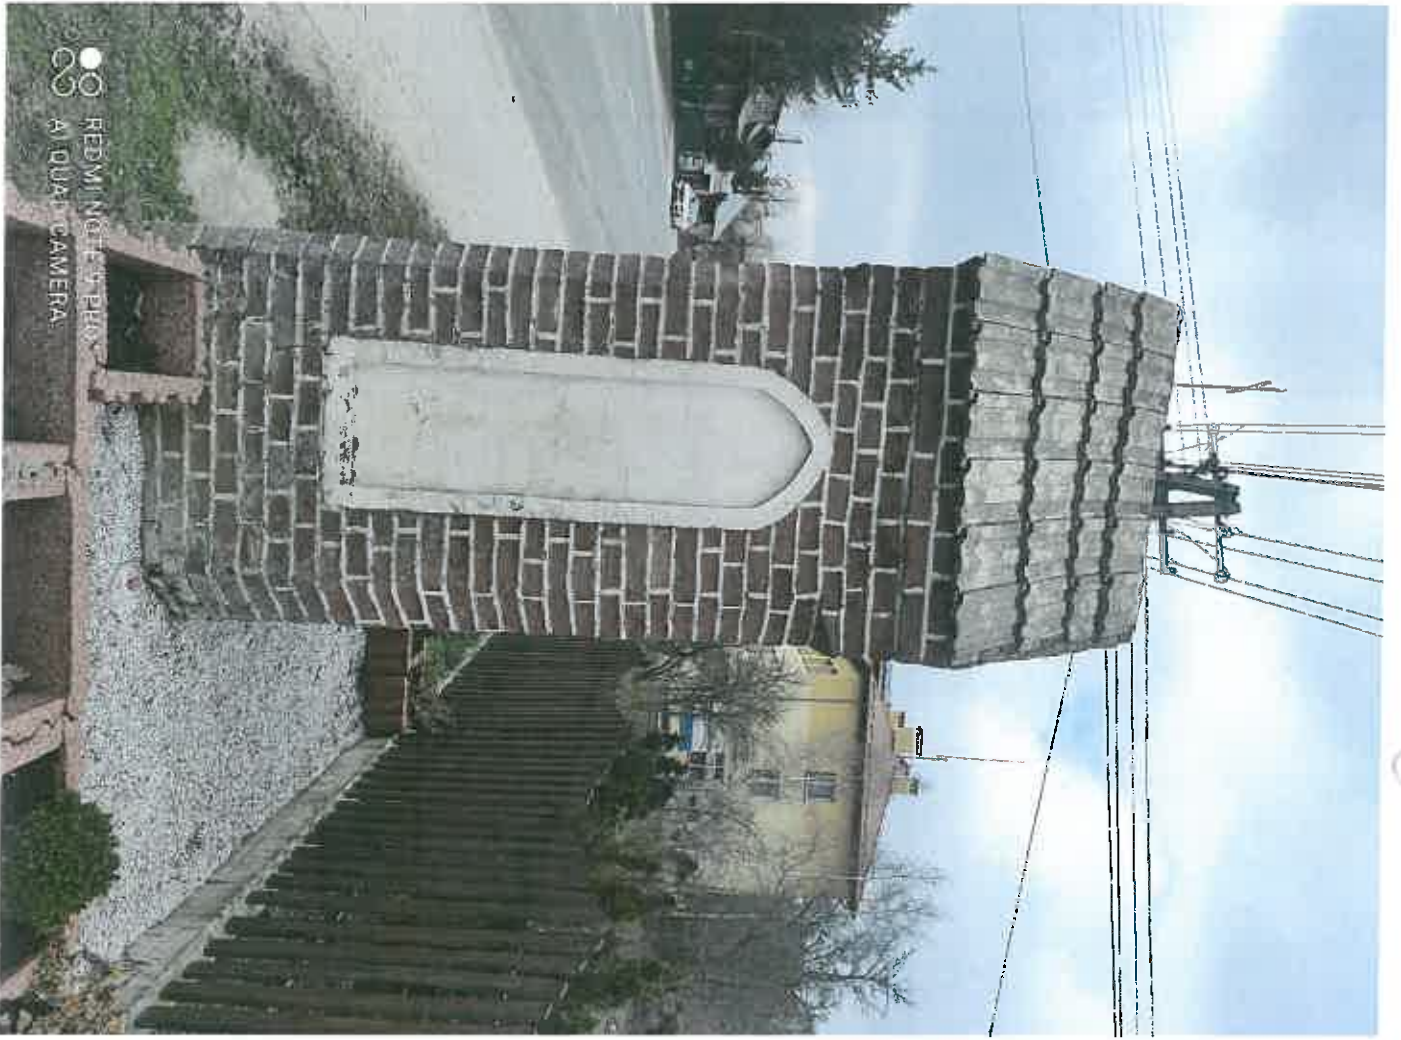
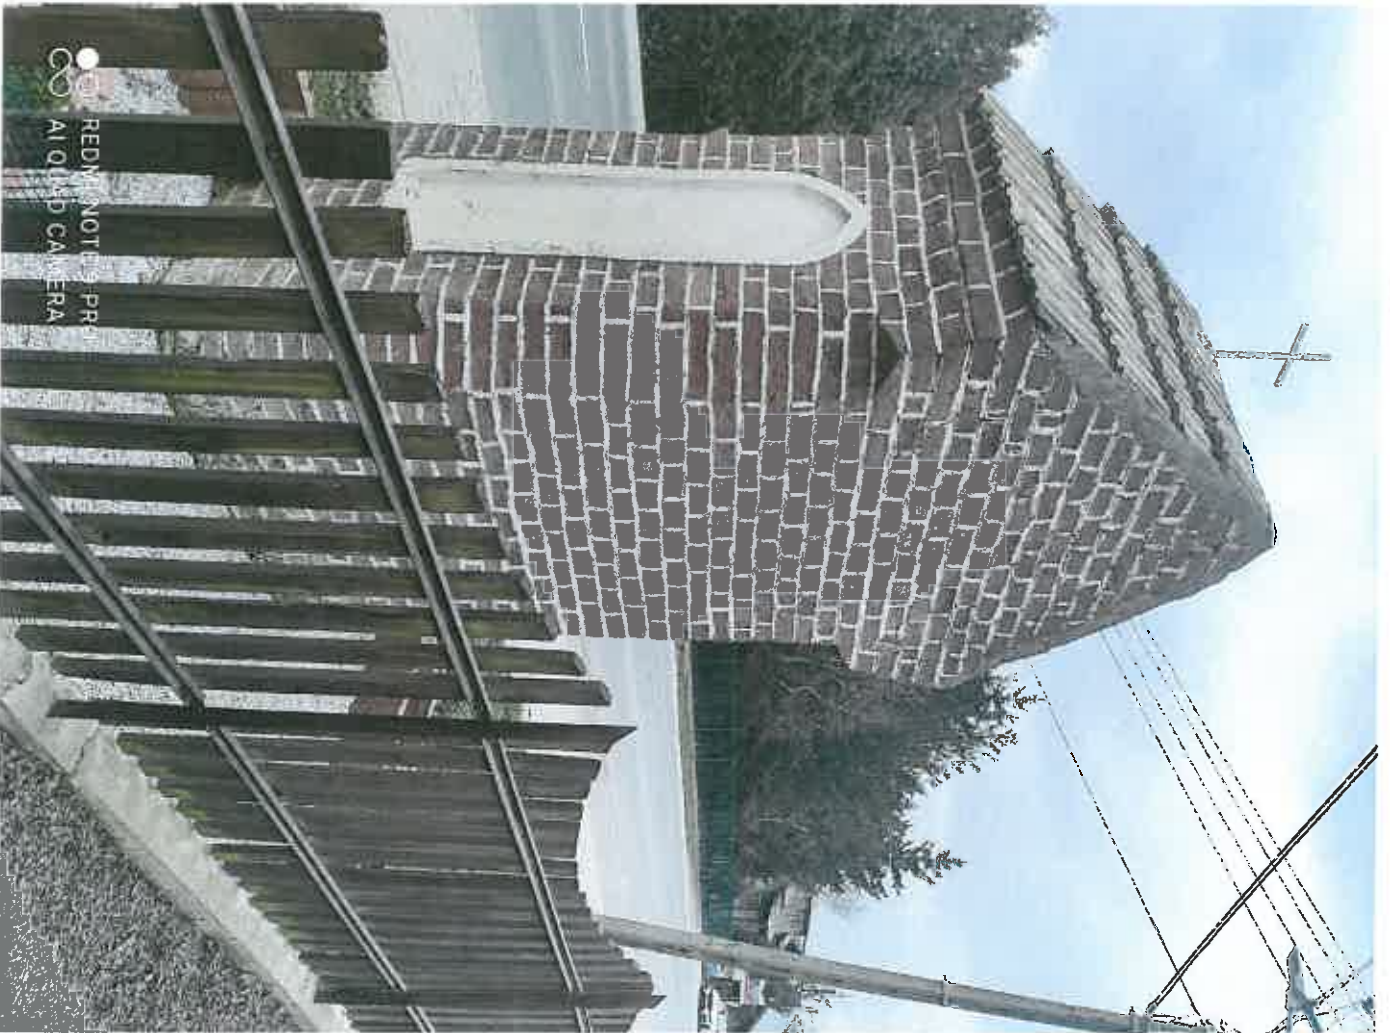
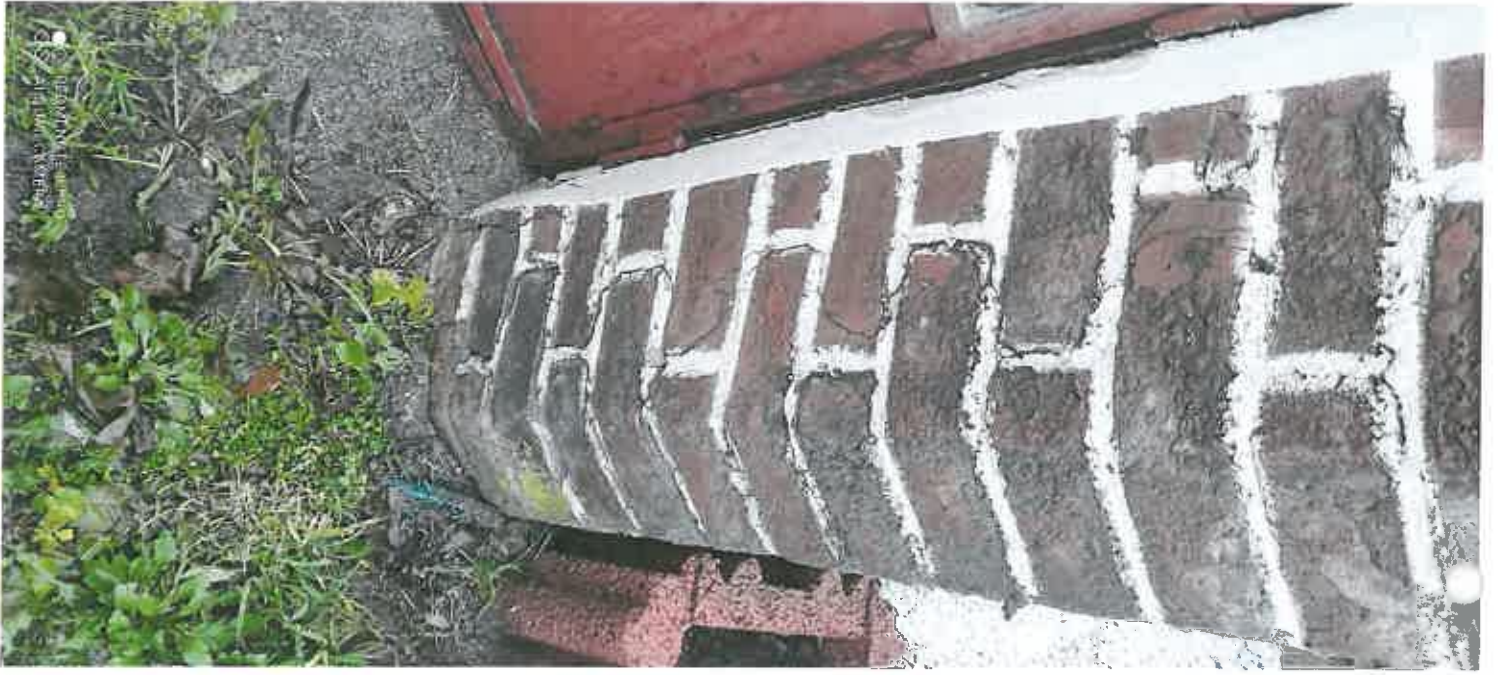
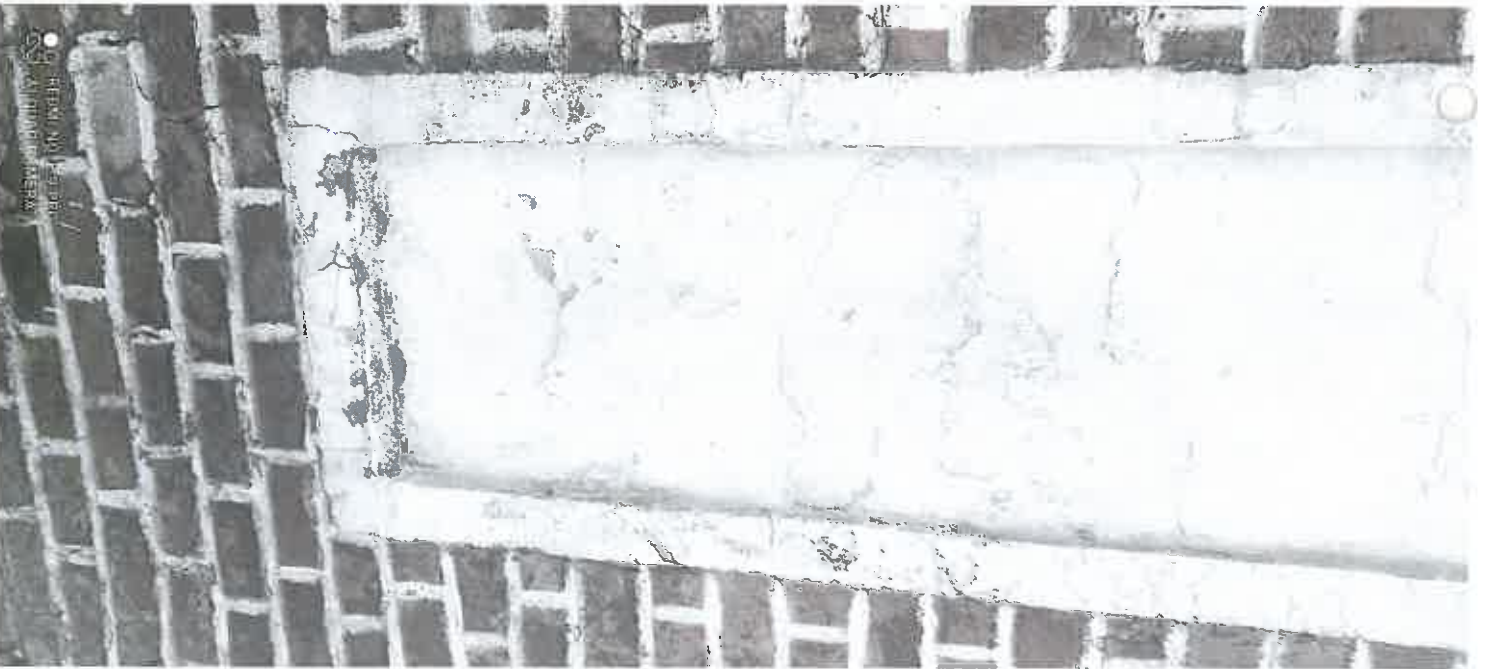
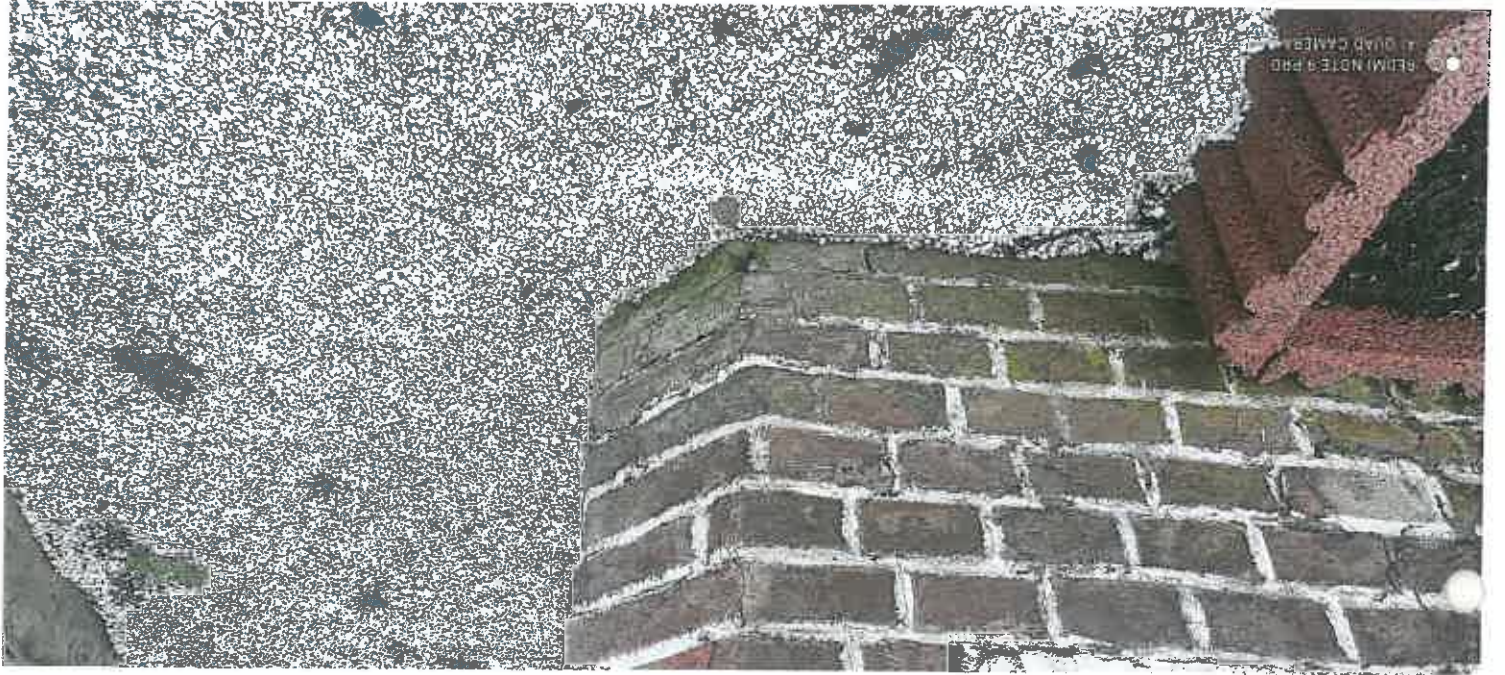
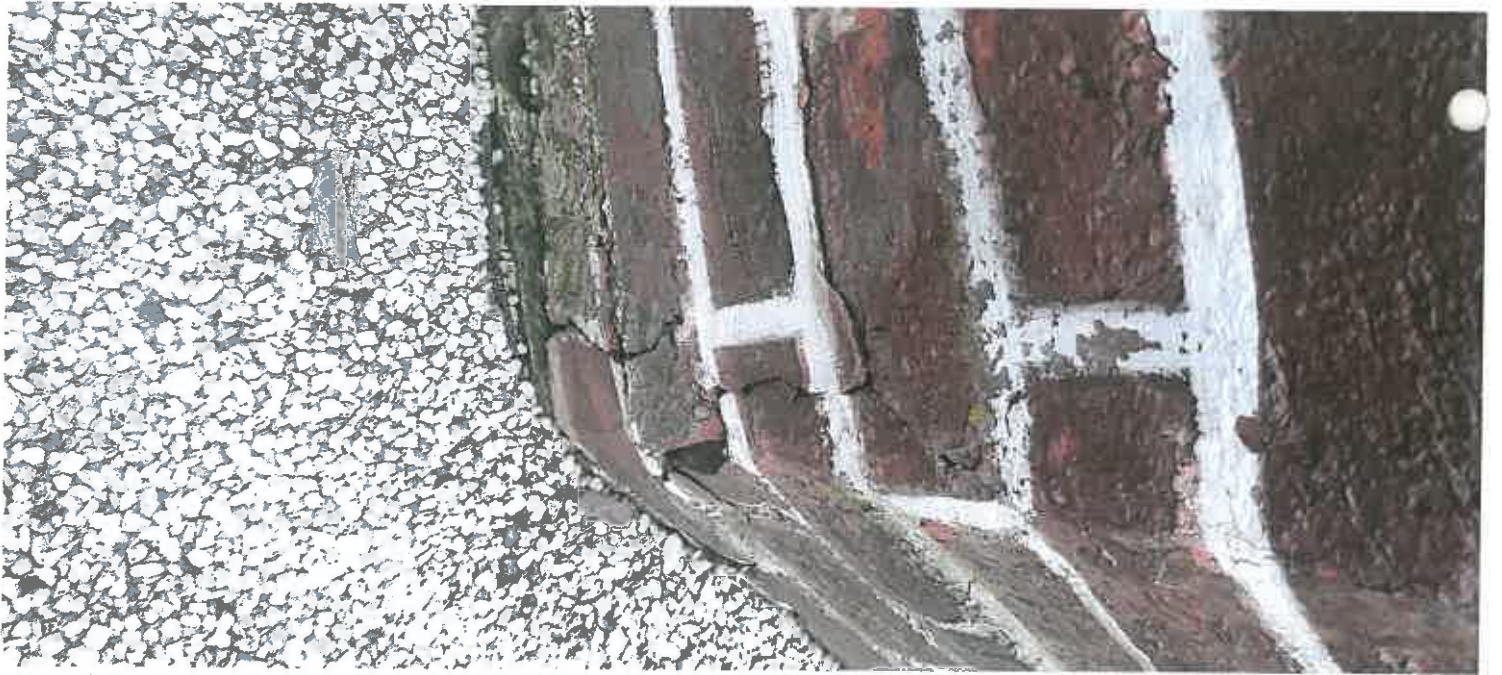
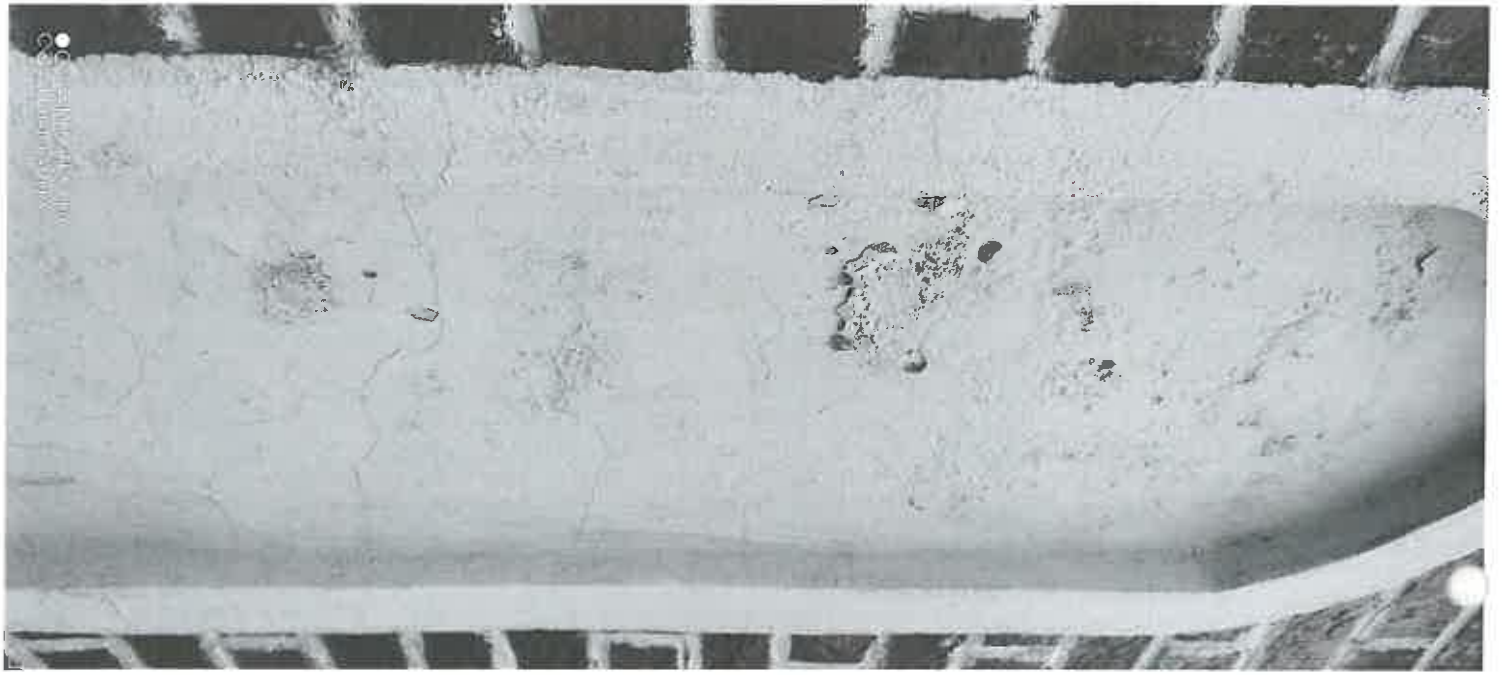
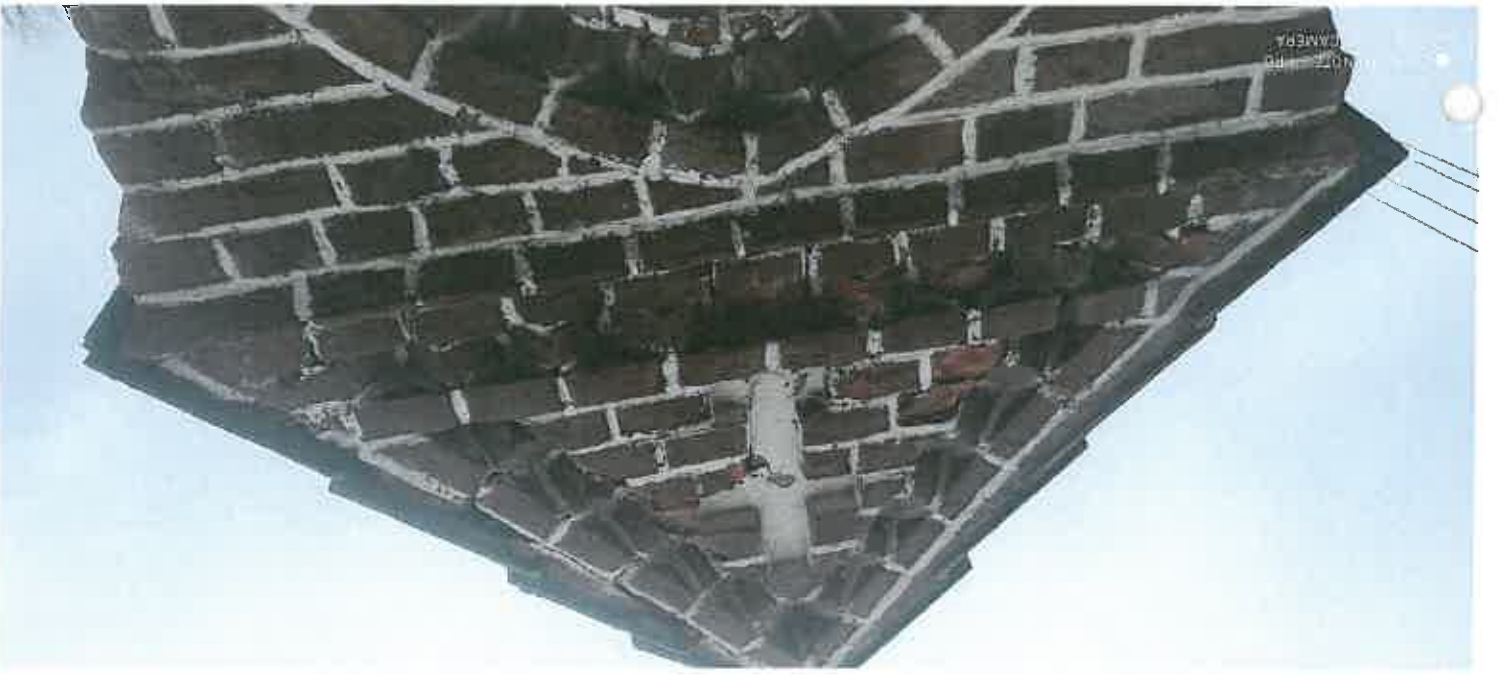
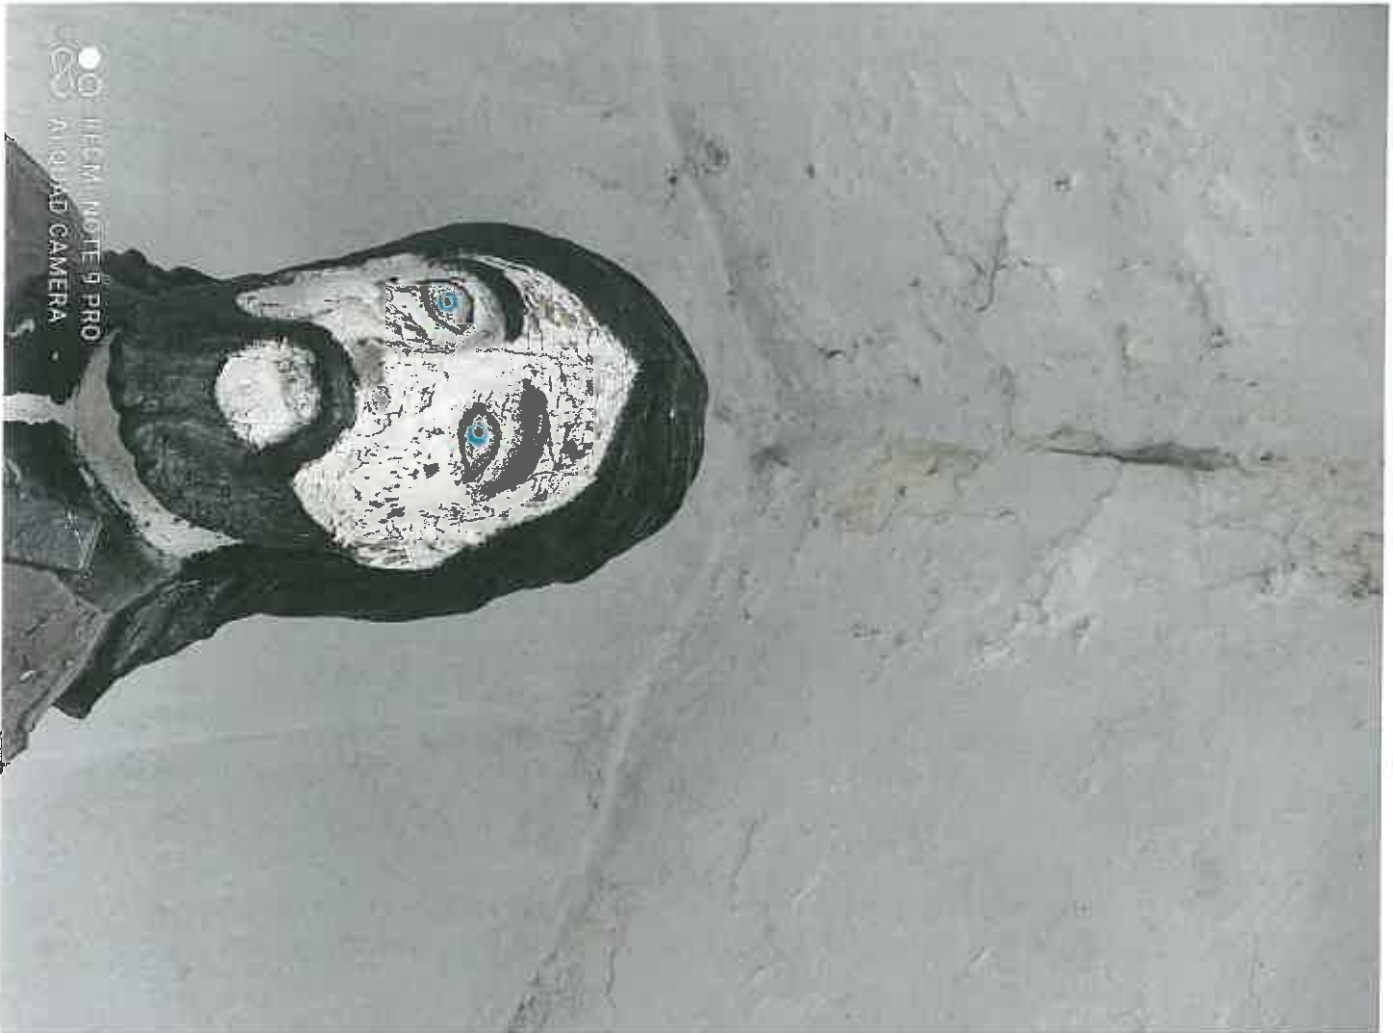
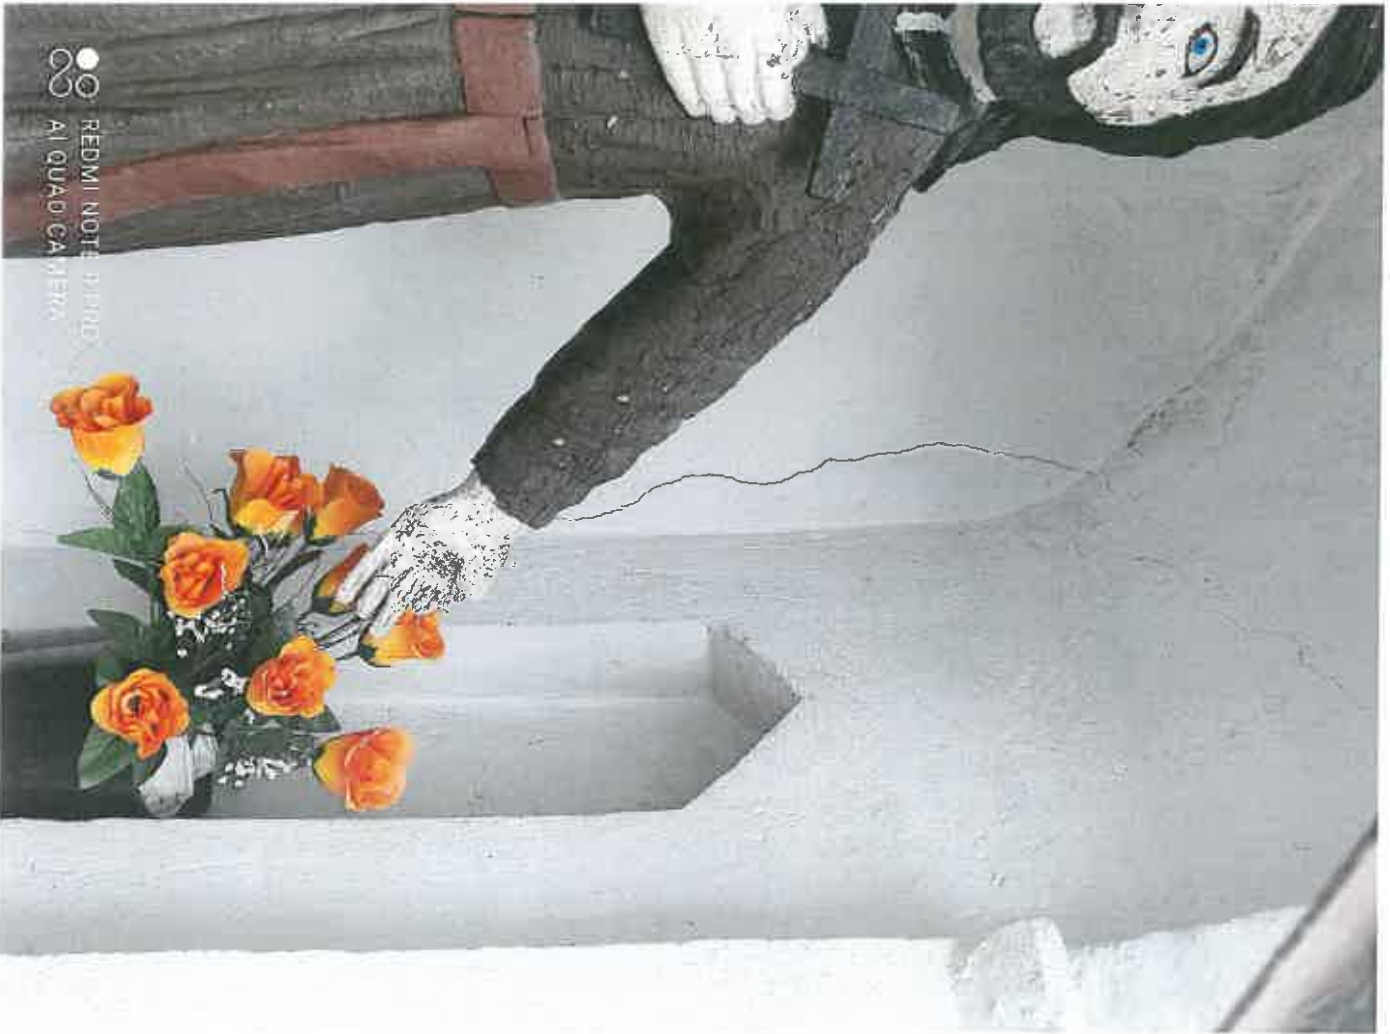
DOKUMENTACJA  
FOTOGRAFICZNA

Obiekt kapliczki posiadawiony jest we wglębeniu terenu powstaly w wyniku podniesienia pasa drogowego wraz z chodnikiem. Nie ma mozliwosci odprowadzenia wody opadowej np. do rowu czy przez wykonania spadkow terenu od kapliczki. Istniejacy fundament jest zawilgocony. Brak izolacji pionowej. Korpus kapliczki konstrukcyjnie zachowany w stanie stabilnym. Cegly w wielu miejscach sa uszkodzone przez wilgoc i warunki atmosferyczne. Maja wykuszona lcowke. Na calej powierzchni zewnetrznej zostalo wykonane przemalowanie- cegla w kolorze bordowym a fugi w kolorze bialym. Ogolnie korpus kapliczki jest zabrudzony, widoczne sa slady fuszczenia i ubytki farby. Slusarka drzwiowa z nalotami korozyjnymi z fuszczaca i odspojona farba. Wnetrze mocno zabrudzone. Widoczne peknieta i ubytki tynku. Na tynkach scian przy posadzce widoczne slady wilgoci z podciagania kapilarnego swiadca o braku izolacji poziomej muru. Polacie daszku z dachowki koncza sie zbyt wczesnie, z tytu prawie na styku z murem. Woda z opadow wnika w mur powodujac jego degradacje. Dachowki sa czesciowo uszkodzone, nasajknieta woda i porusnieta mchami, porostami i glonami. Na stopie od wewnatrz kapliczki widnieja liczne plamy powstałe w wyniku zalania wodami opadowymi.
