<p><b>INWESTOR</b></p> <p>URZĄD GMINY WIŚNIOWA 38-124 WIŚNIOWA 150 Powiat strzyżowski Województwo : podkarpackie</p>	
<p><b>OBIEKTY</b></p> <p><b>KAPLICZKI MUROWANE :</b></p> <p>1. WIŚNIOWA - nr działki 875/1 2. OPARÓWKA - nr działki 840/3 3. OPARÓWKA - nr działki 806/6</p>	
<p><b>FAZA OPRACOWANIA</b></p> <p><b>PROGRAM PRAC</b> <b>REMONTOWYCH</b></p>	
<p><b>AUTOR OPRACOWANIA</b></p>	<p>mgr inż. Barbara Mokrzyńska upr. B - 269/87</p>

## 2. SPIS TREŚCI OPRACOWANIA:

WIŚNIOWA ( 875/1 )

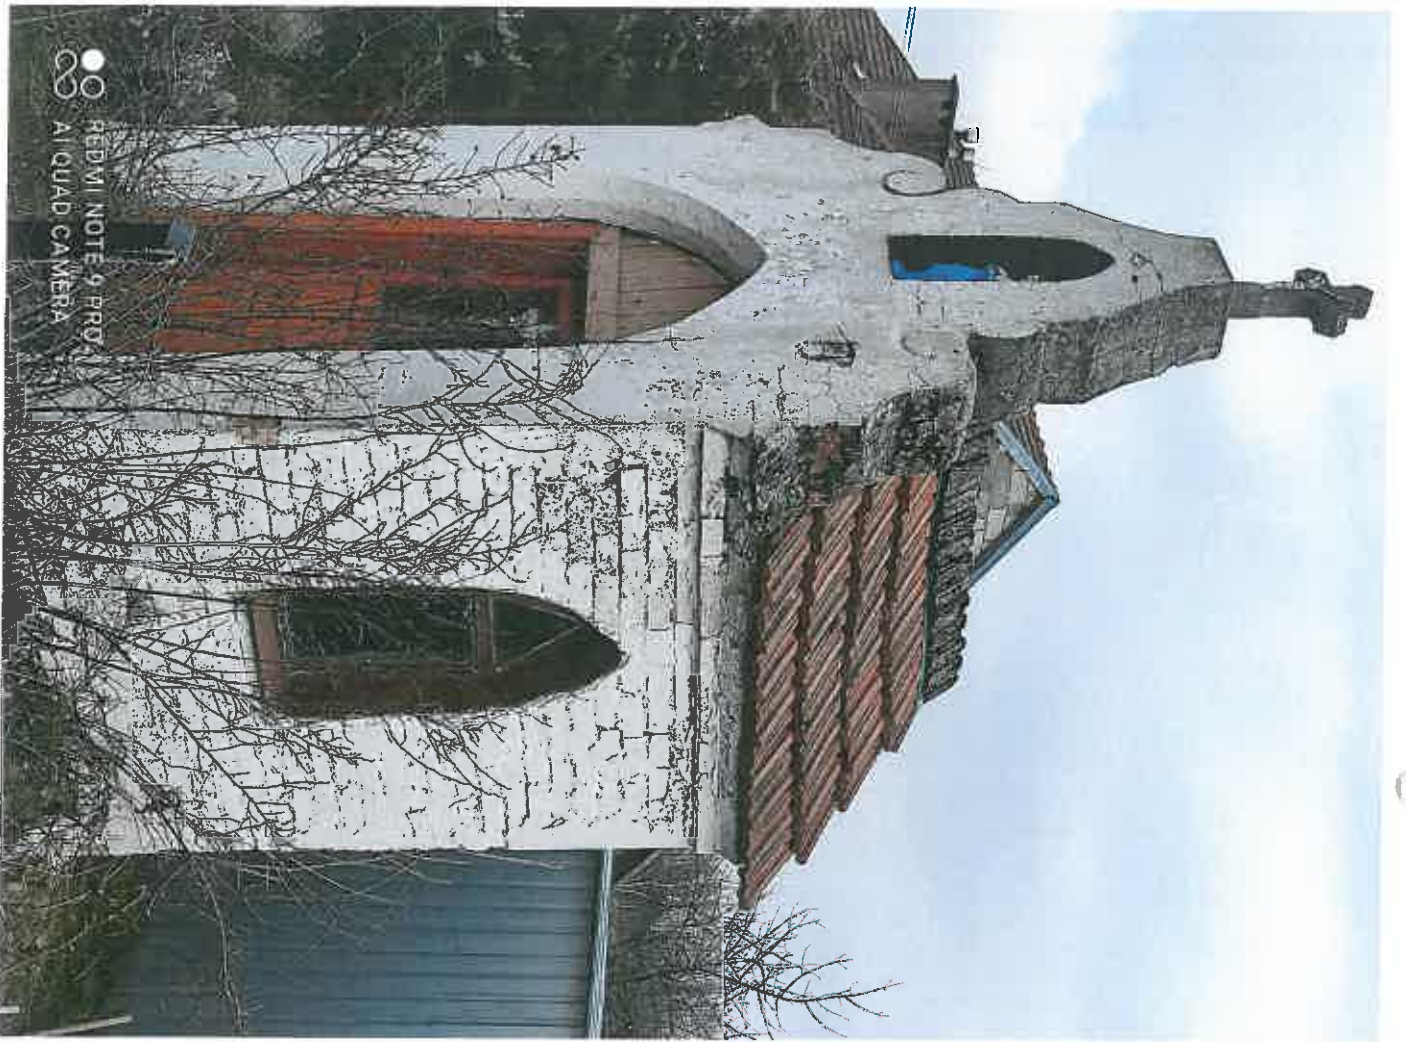
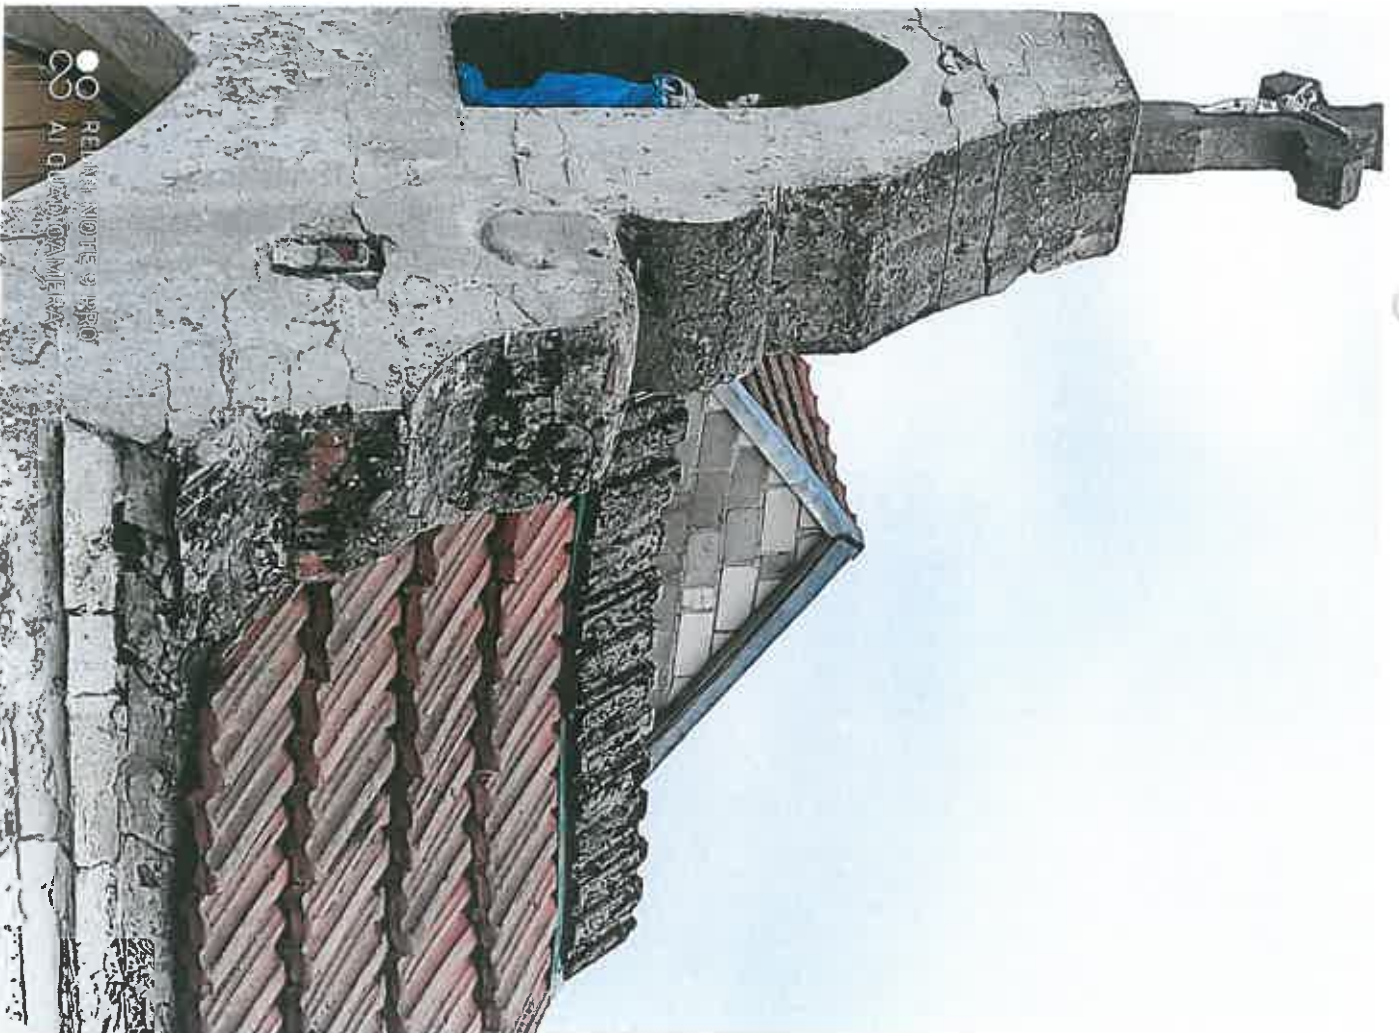
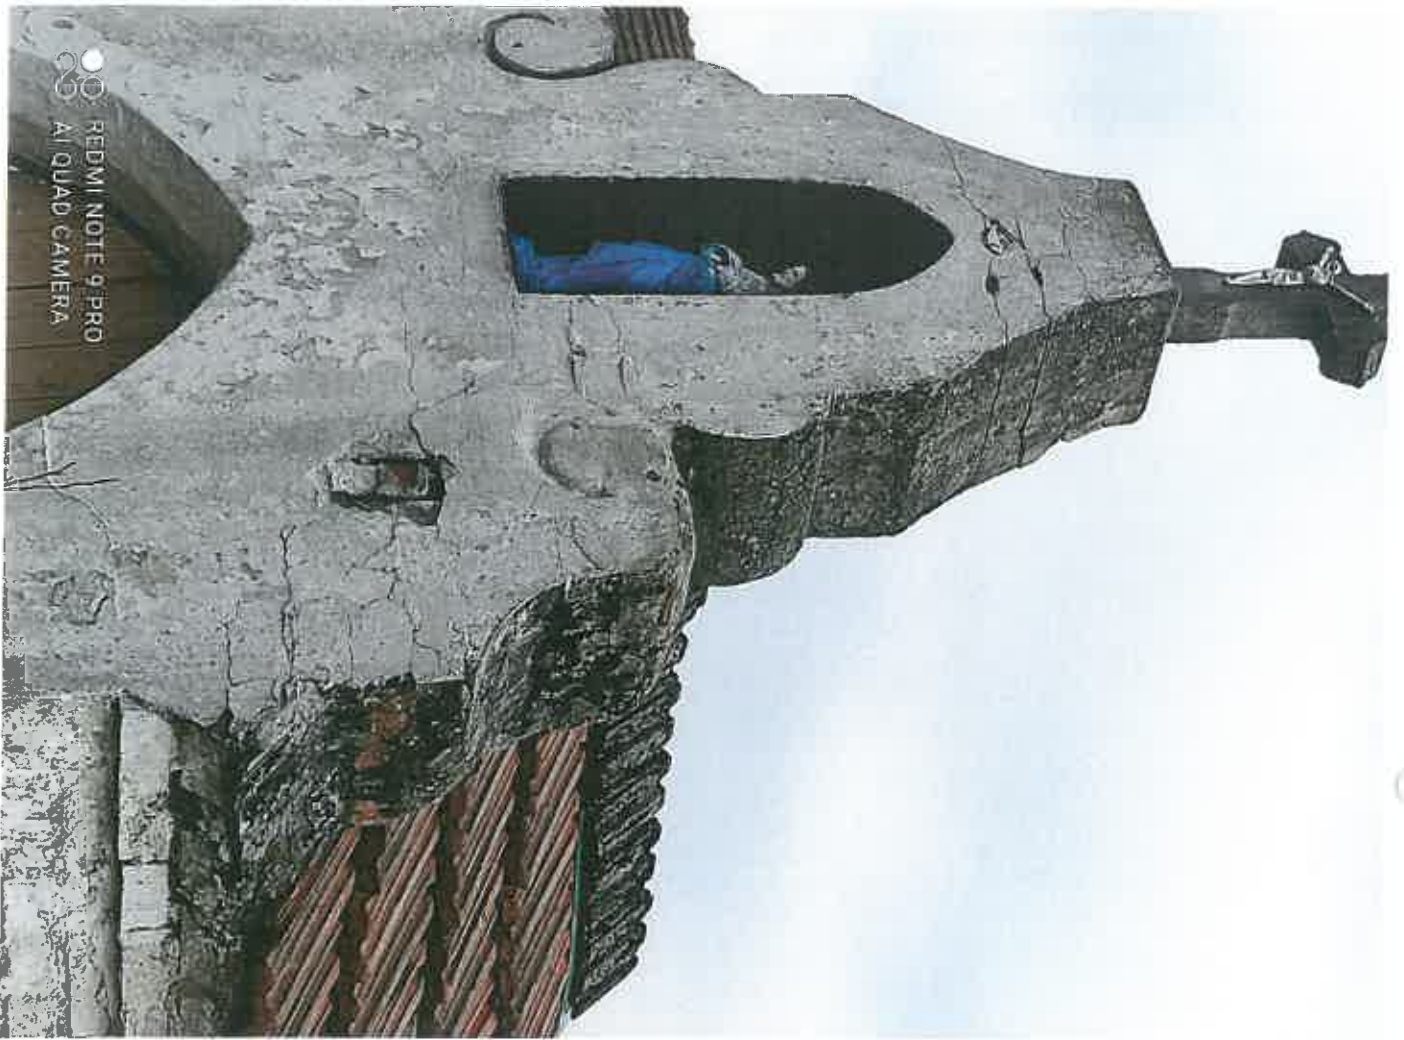
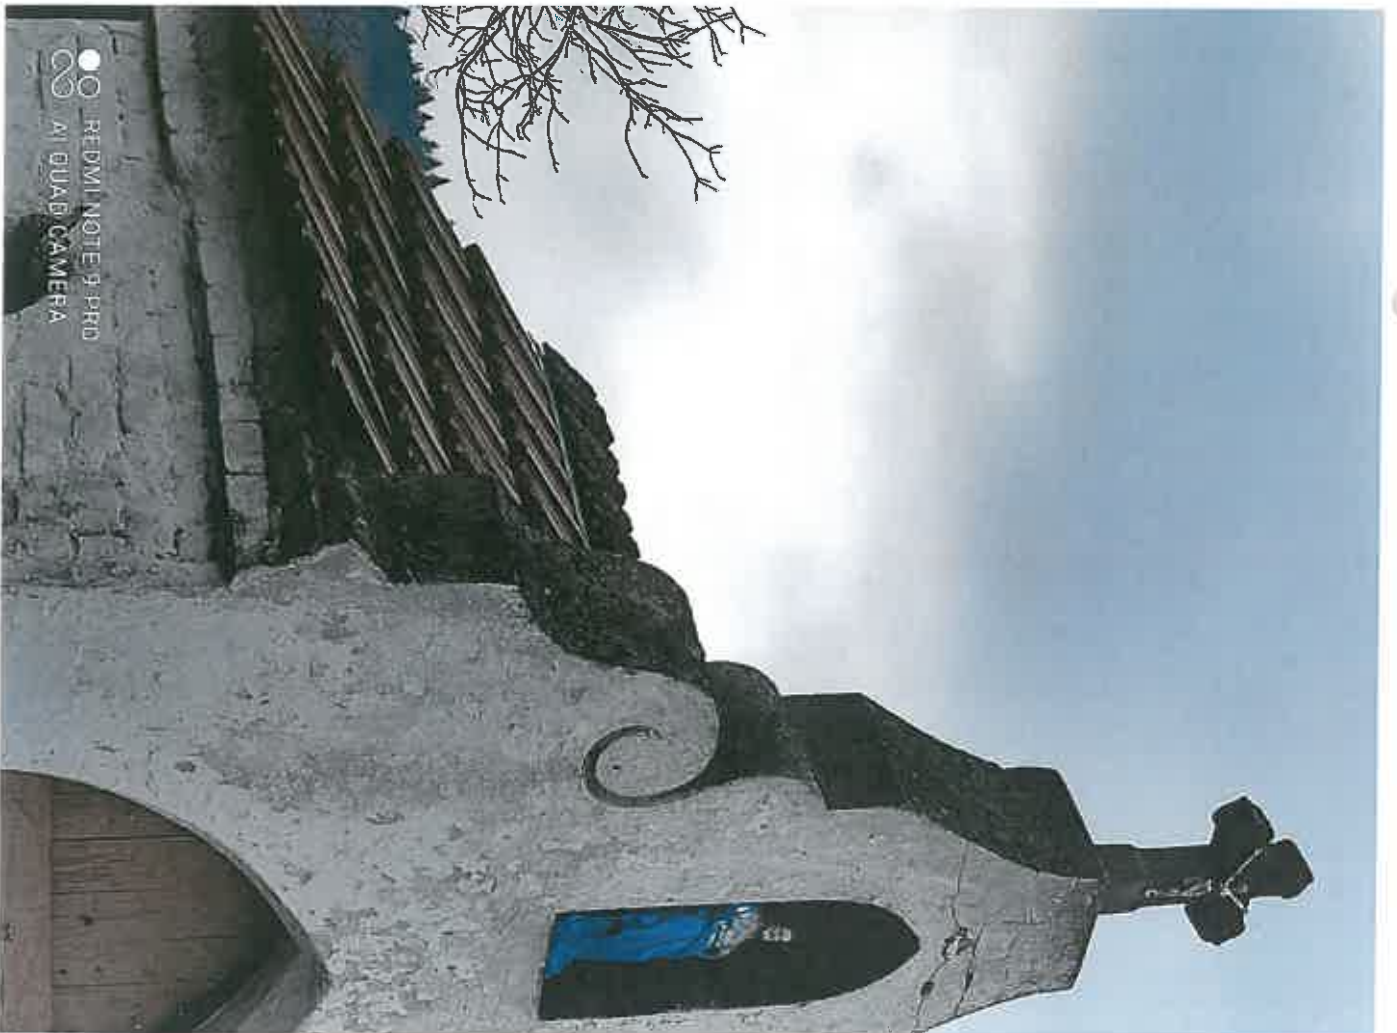
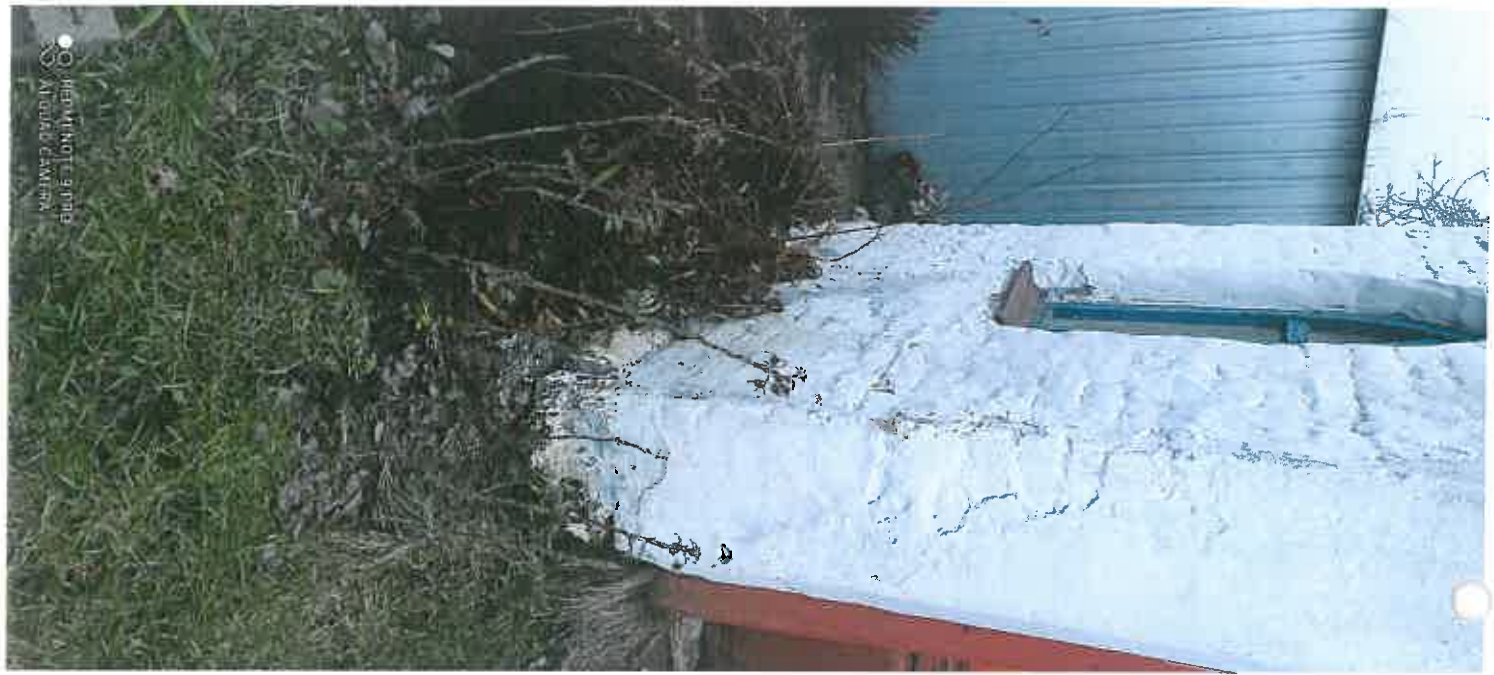
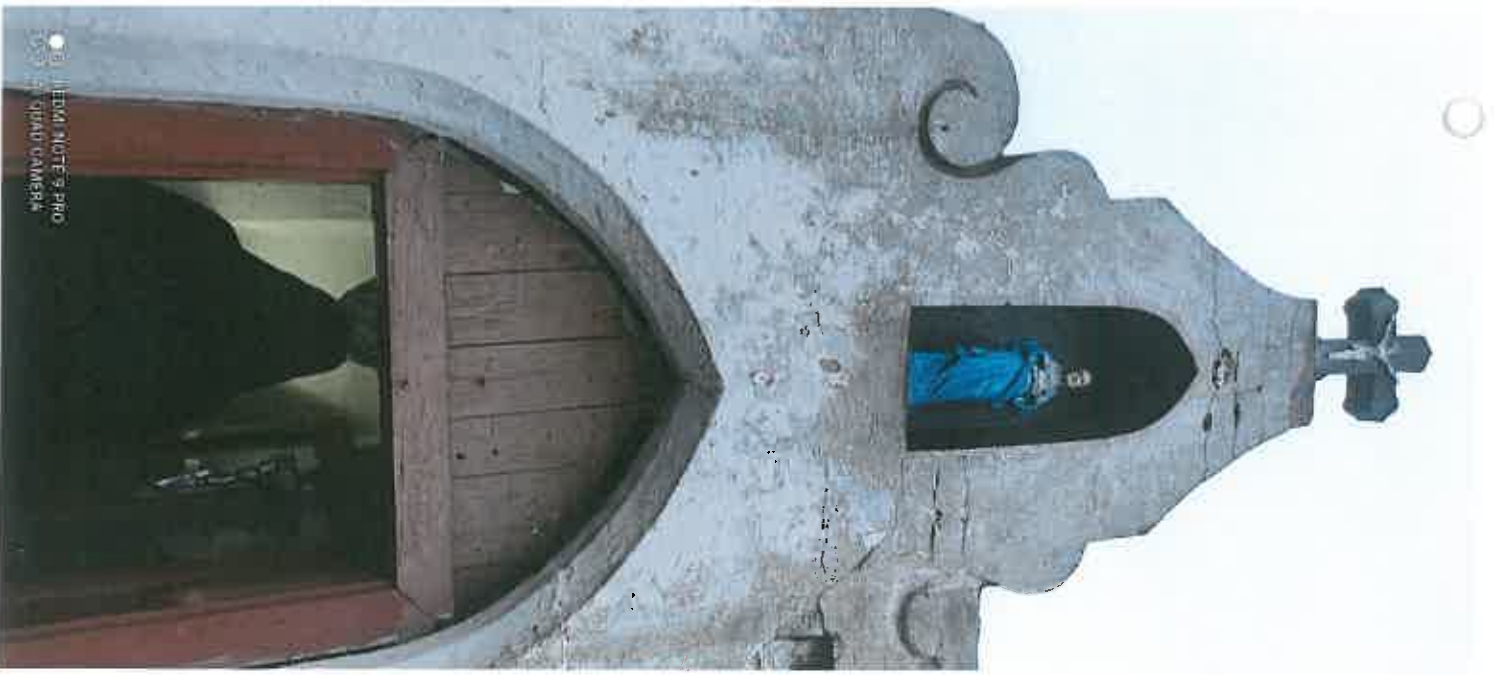
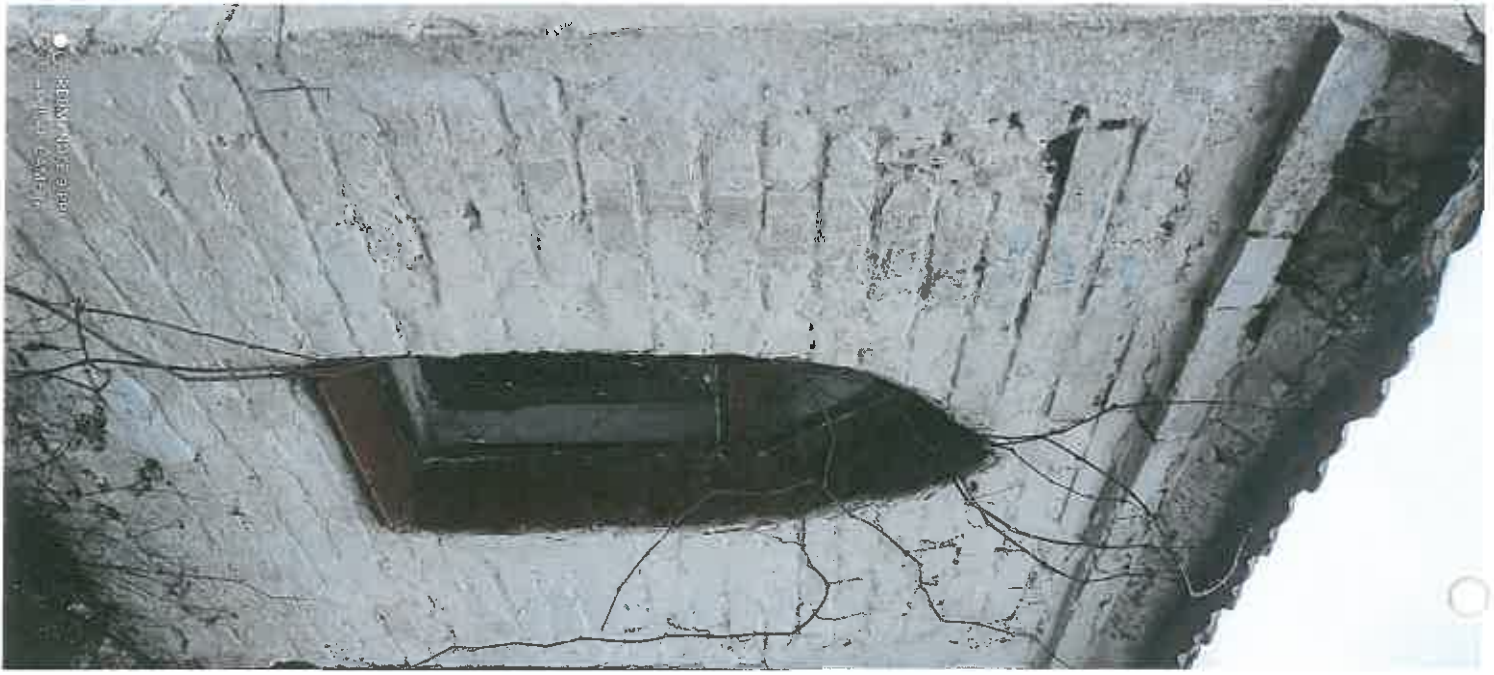
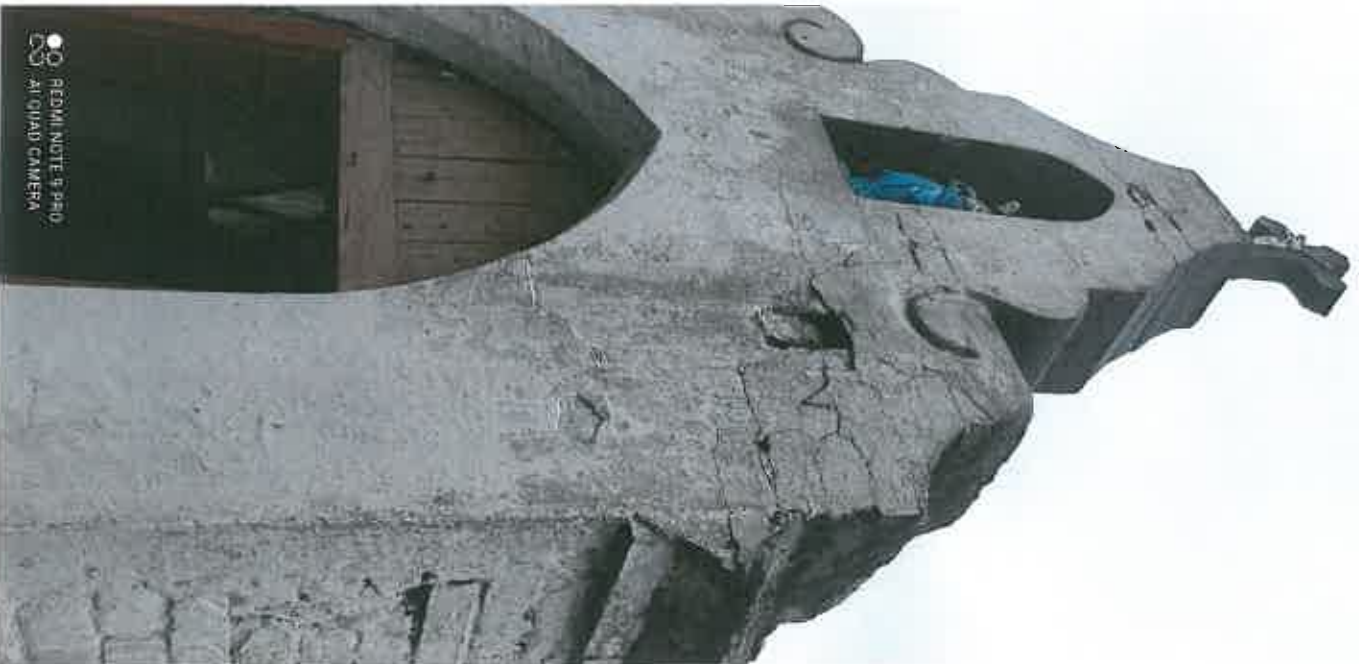
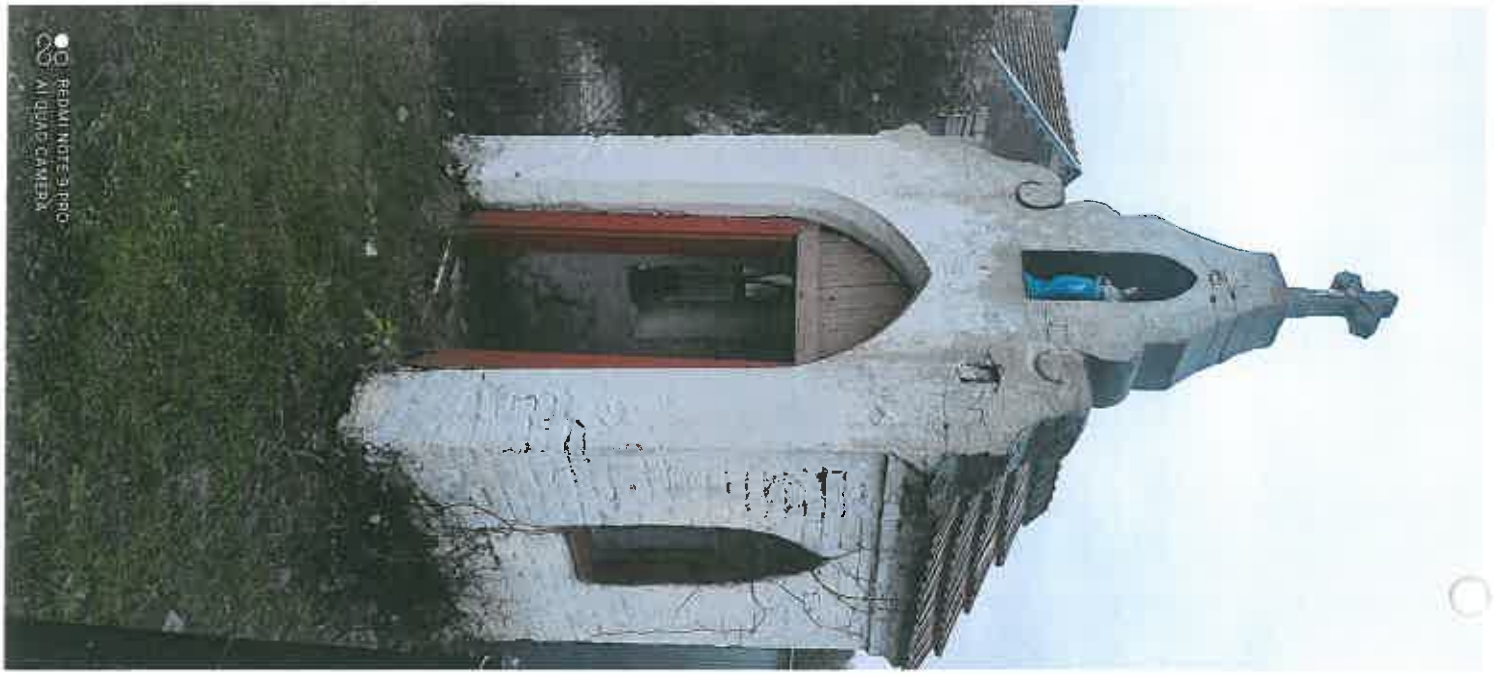
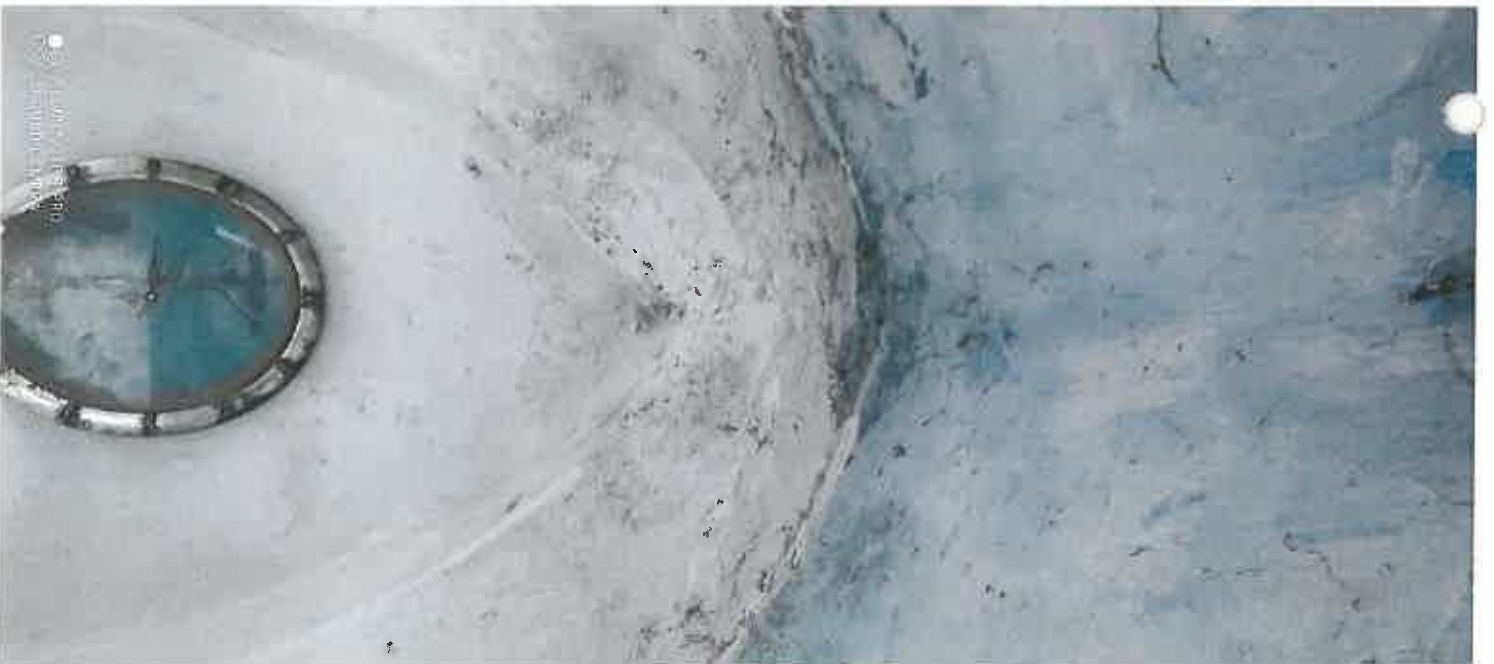
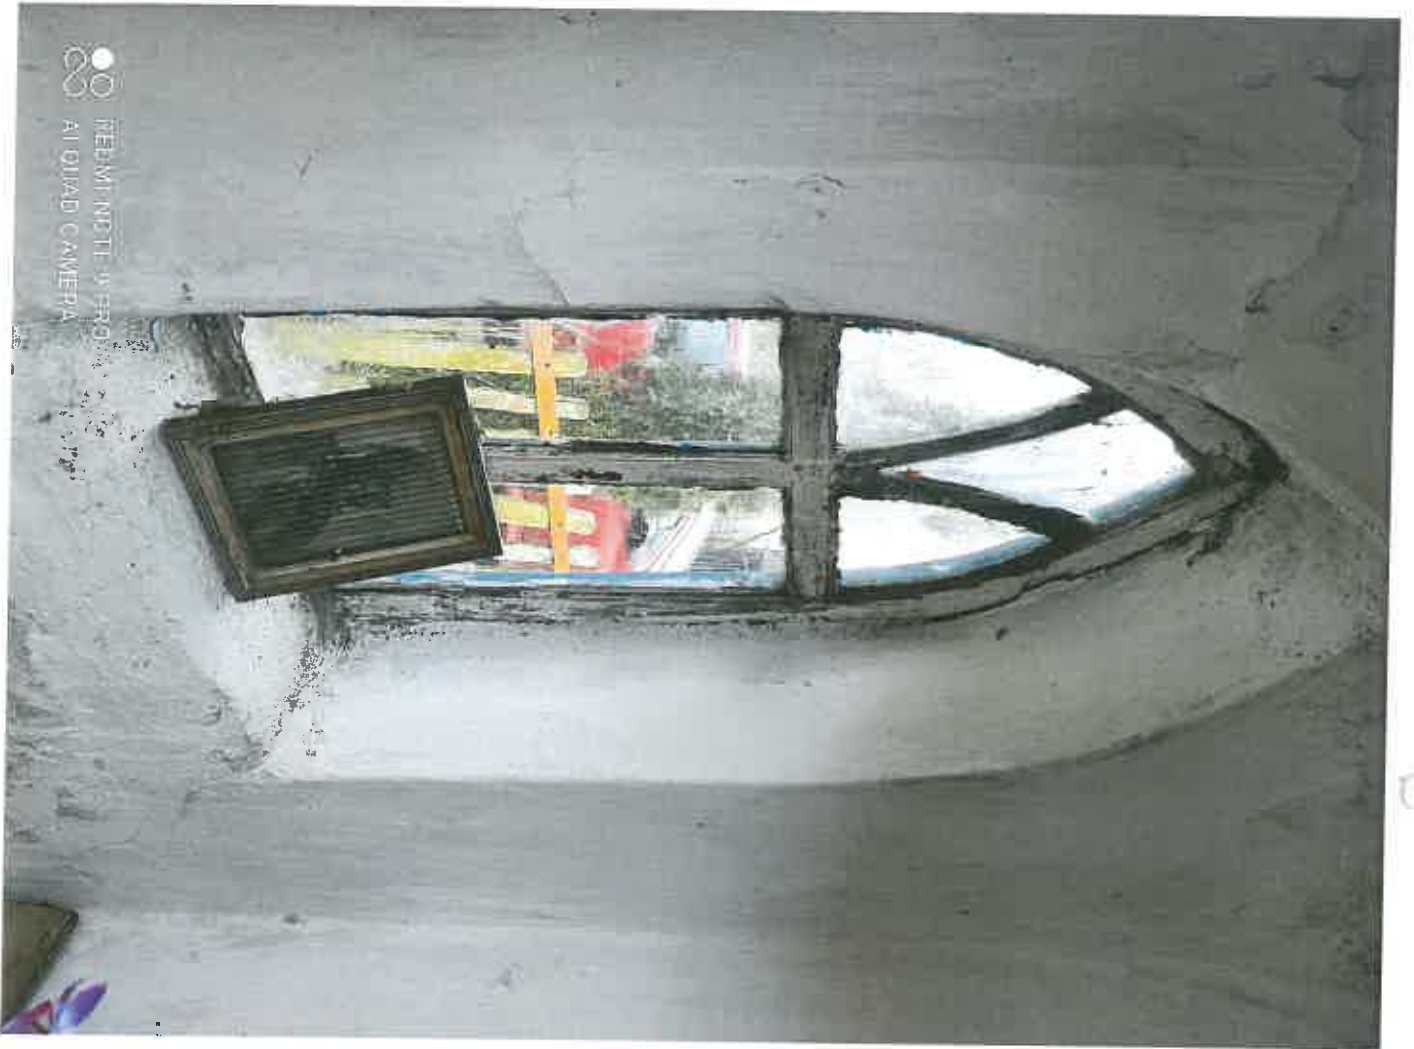
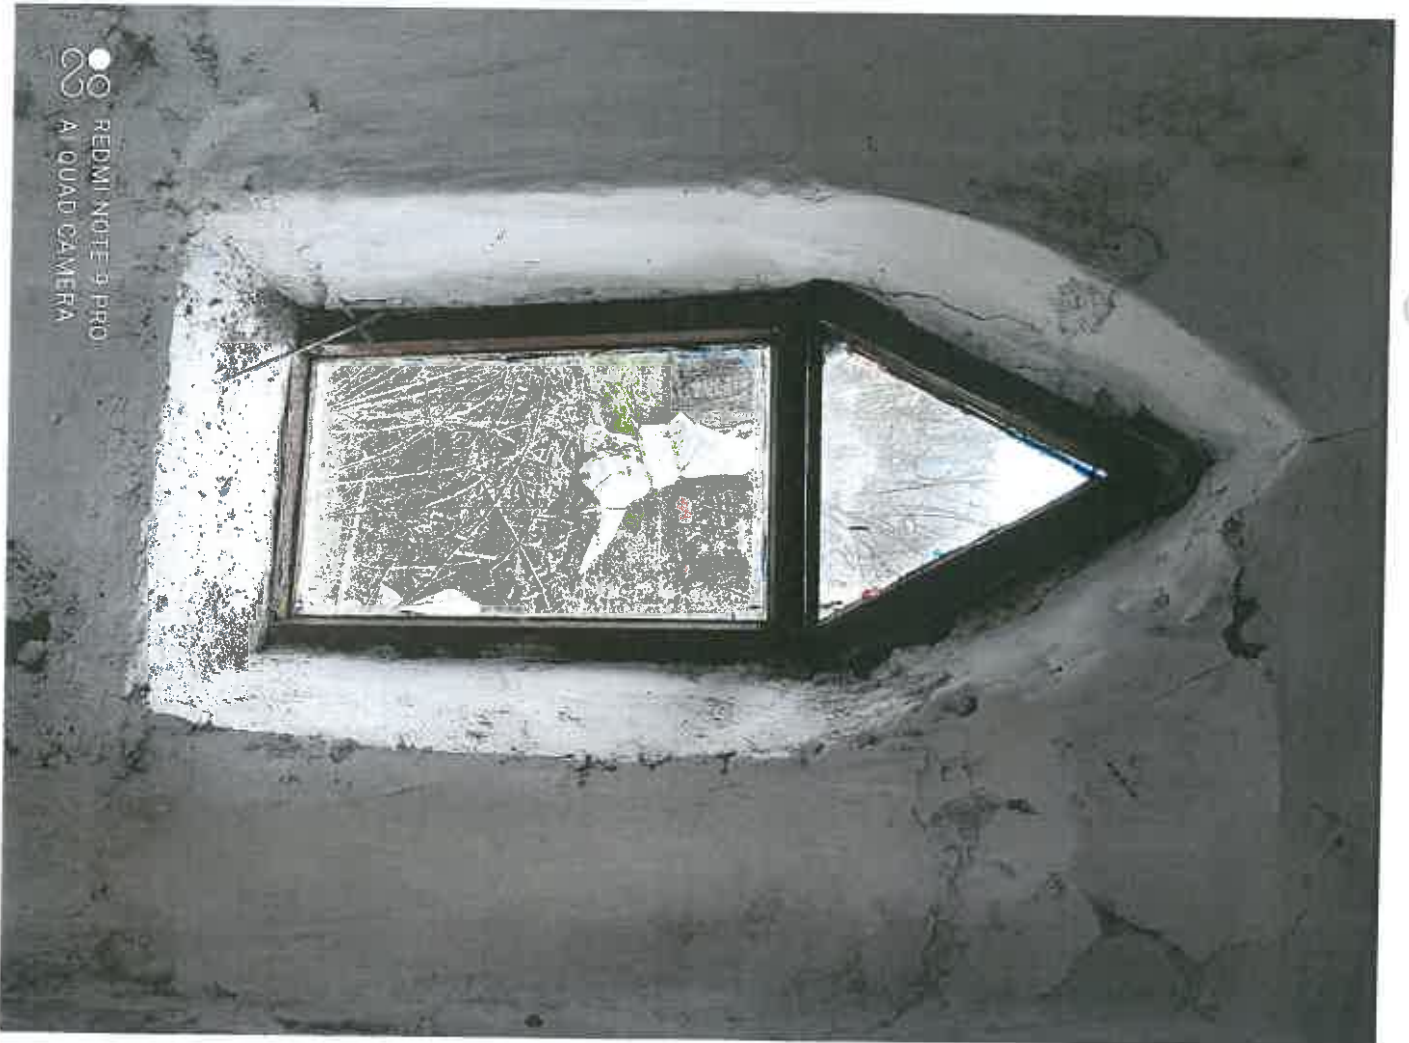
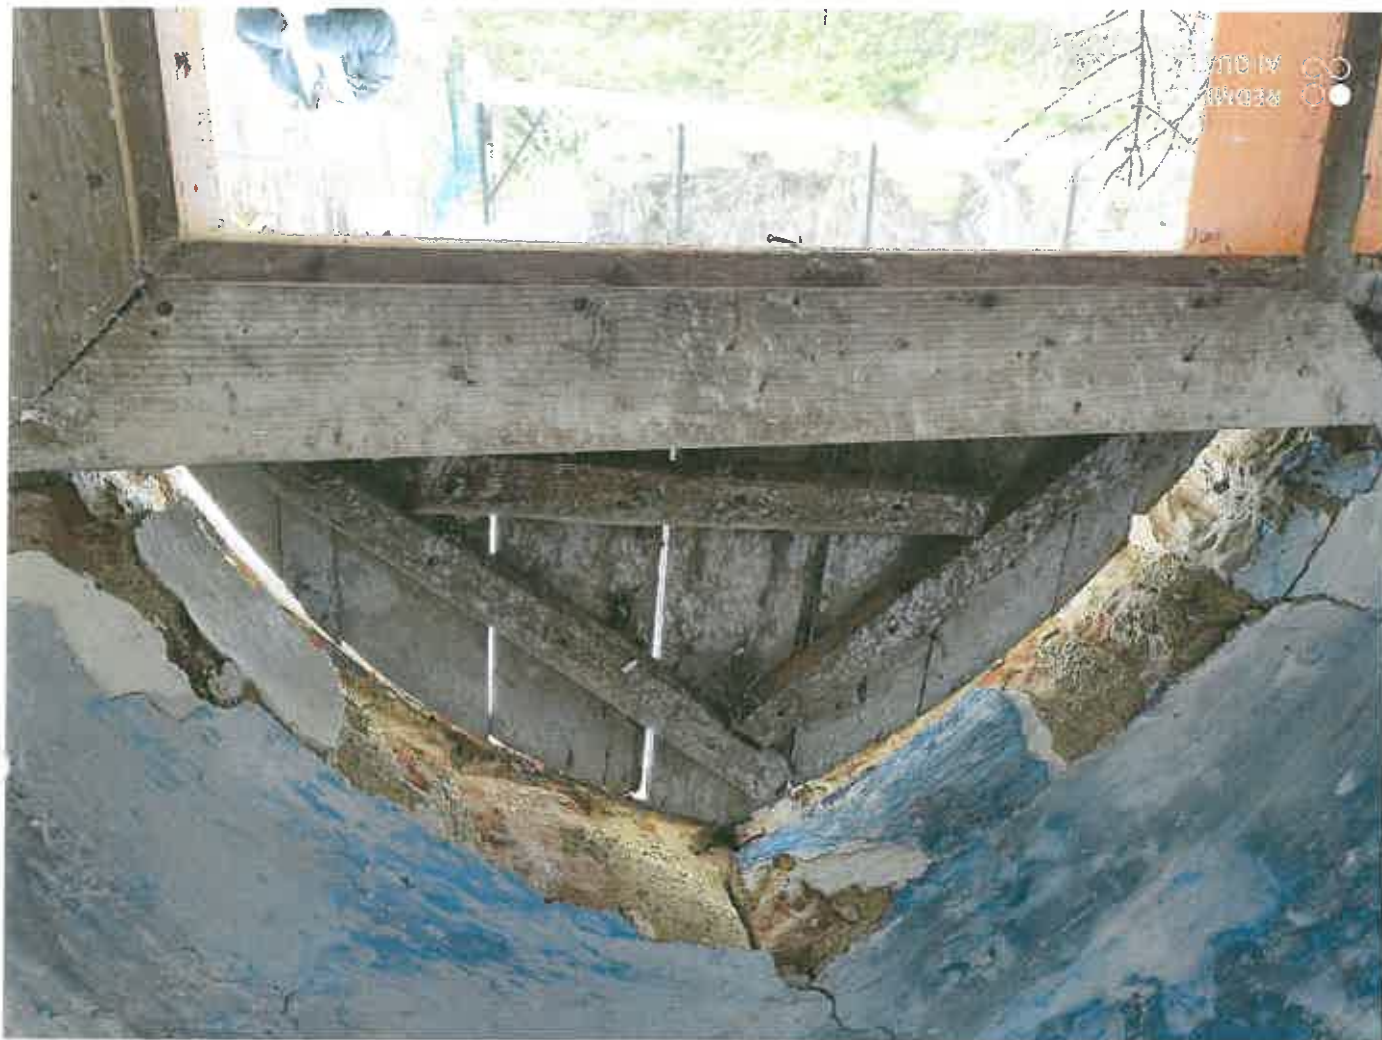
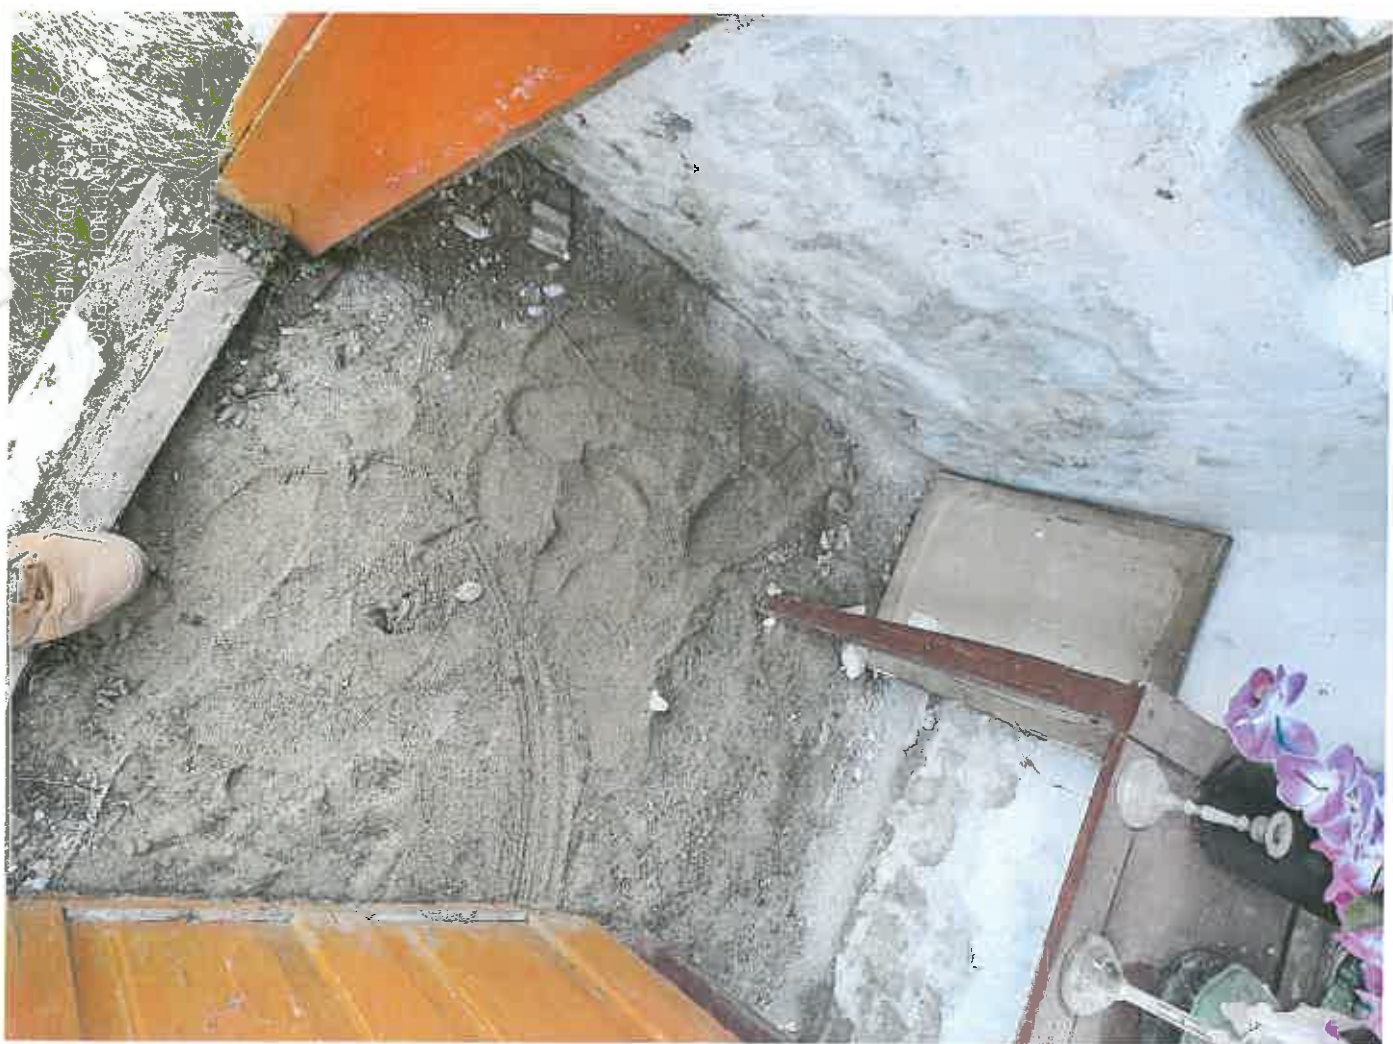
OPARÓWKA ( 840/3 )

DOKUMENTACJA  
FOTOGRAFICZNA

Otoczenie kapliczki zarosnieta przez roslinnosc. Nie ma mozliwosci odprowadzenia wody opadowej do przydroznego rowu czy przez wykonanie spadkow terenu od kapliczki. Istniejacy fundament jest bardzo zawilgocony. Brak izolacji pionowej. Cegiany korpus kapliczki konstrukcyjnie zachowany w stanie stabilnym – mimo kilku peknieta. Tynki zewnetrzne i wewnetrzne w bardzo zlym stanie. Przebawione, odspojone w wielu miejscach pudruja sie i krusza. Wystepuja liczne pecherze i ubytki. W miejscach ubytkow tynku widoczna cegla i spoiny sa w zlaj kondycji. Cegly sa zawilgocone i krusza sie. Fugi zostaly wypukane. Na scianach widoczne sa slady grzybow, mchow i porostow. Na tynkach scian przy posadzce widoczne slady wilgoci z podciagania kapilarnego swiadca o braku izolacji poziomej muru. Stolarka okienna i drzwiowa zniszczona. W wielu miejscach drewno sprochniata i porazone mikrobiologicznie. Dach z dachowki zniszczony przez wody opadowe. Dachowki popekane i porusnieta mchami. Stopien uszkodzenia widoczny jest na stopie od strony wewnetrznej- liczne slady zalania. Zasyпка z piasku zamiast posadzki z izolacja pozioma utrzymuje w pomieszczeniu duza wilgoc powodujac degradacje powierzchni wewnetrznych i wyposazenia.
