<p><b>INWESTOR</b></p> <p>URZĄD GMINY WIŚNIOWA 38-124 WIŚNIOWA 150 Powiat strzyżowski Województwo : podkarpackie</p>	
<p><b>OBIEKTY</b></p> <p><b>KAPLICZKI MUROWANE :</b></p> <p>1. WIŚNIOWA - nr działki 875/1 2. OPARÓWKA - nr działki 840/3 3. OPARÓWKA - nr działki 806/6</p>	
<p><b>FAZA OPRACOWANIA</b></p> <p><b>PROGRAM PRAC</b> <b>REMONTOWYCH</b></p>	
<p><b>AUTOR OPRACOWANIA</b></p>	<p>mgr inż. Barbara Mokrzyńska upr. B - 269/87</p>

## 2. SPIS TREŚCI OPRACOWANIA:

WIŚNIOWA ( 875/1 )

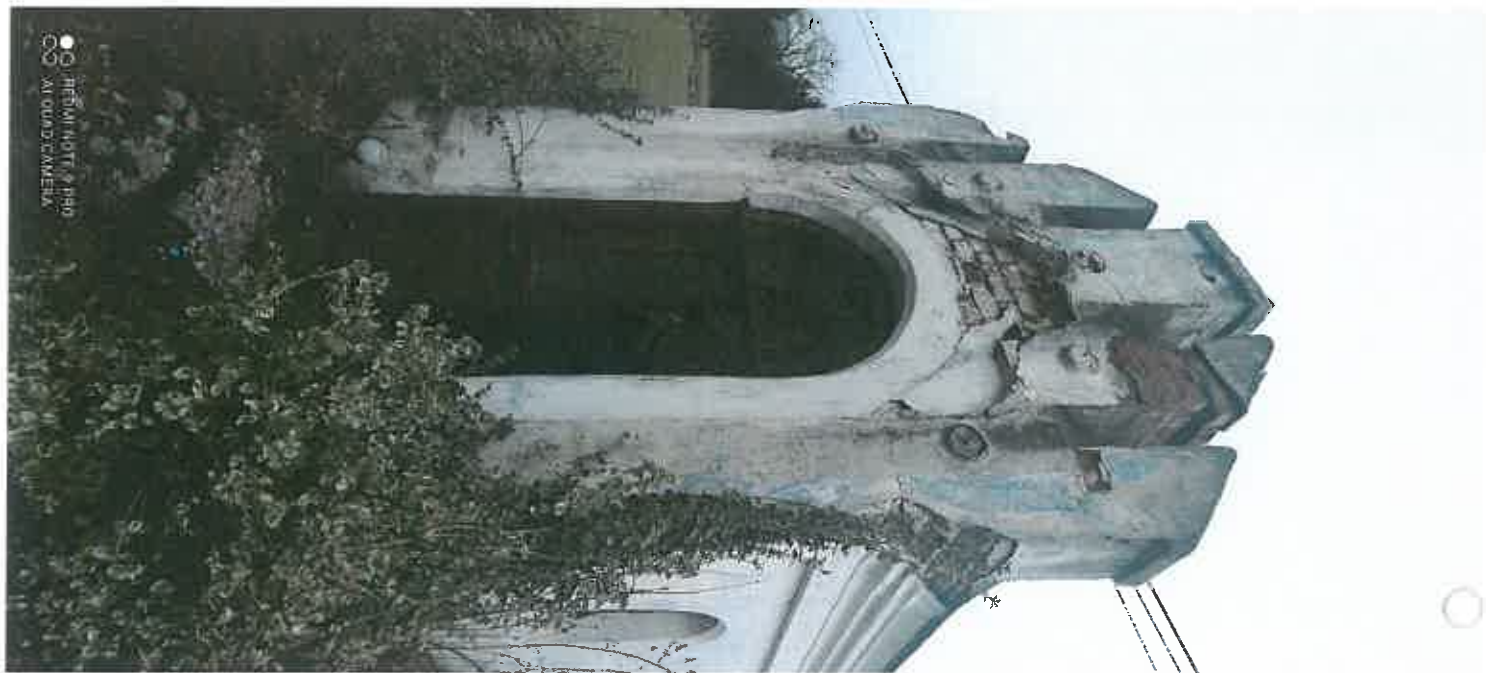
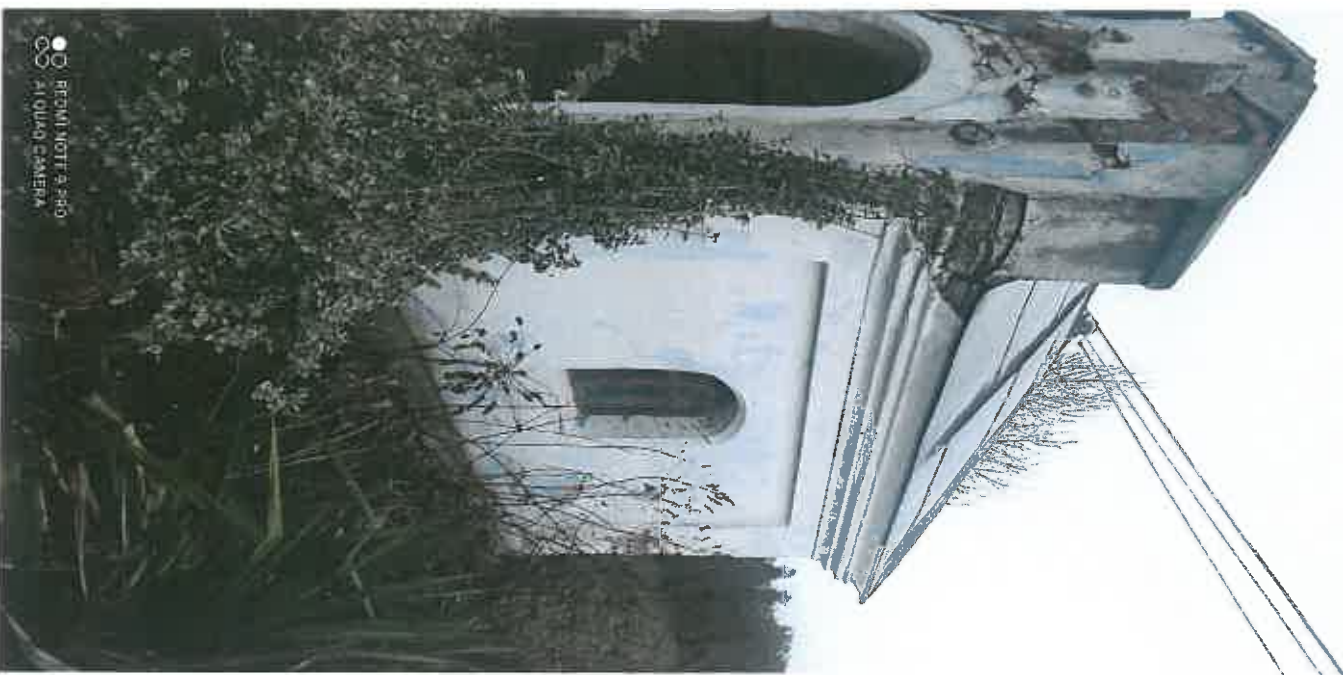
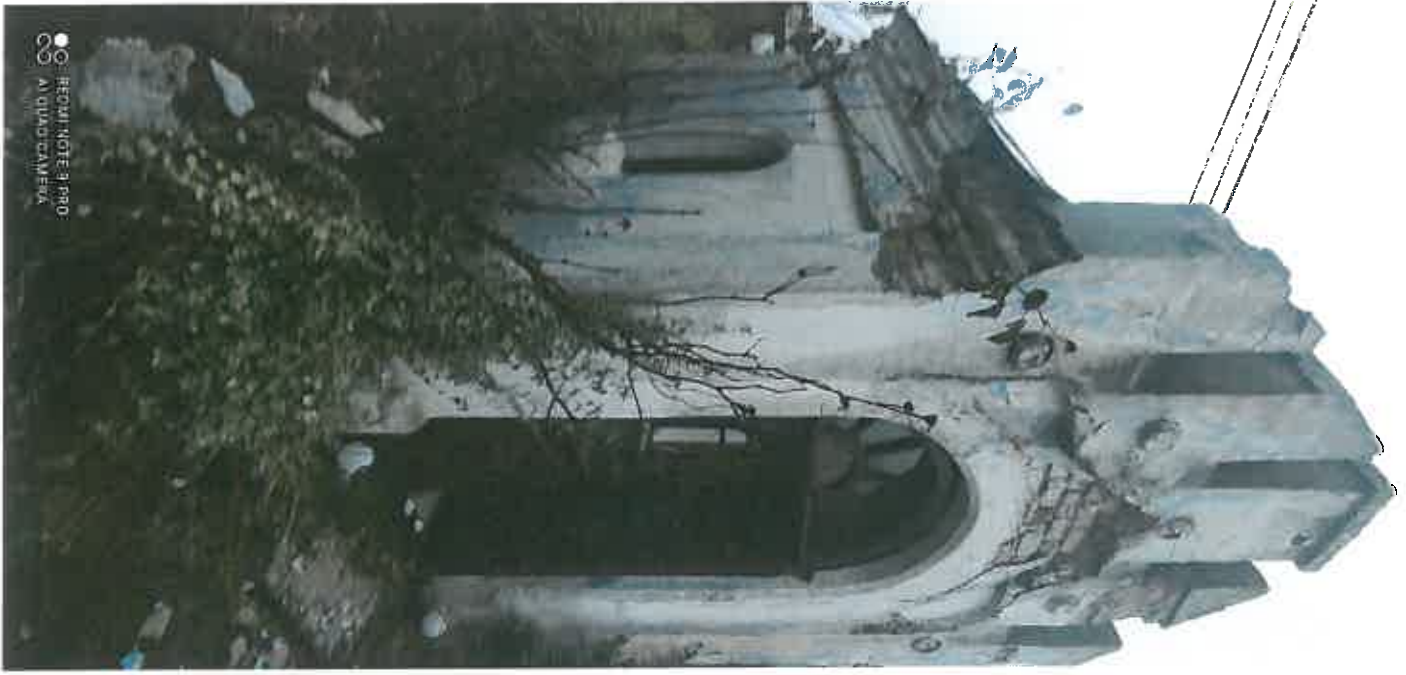
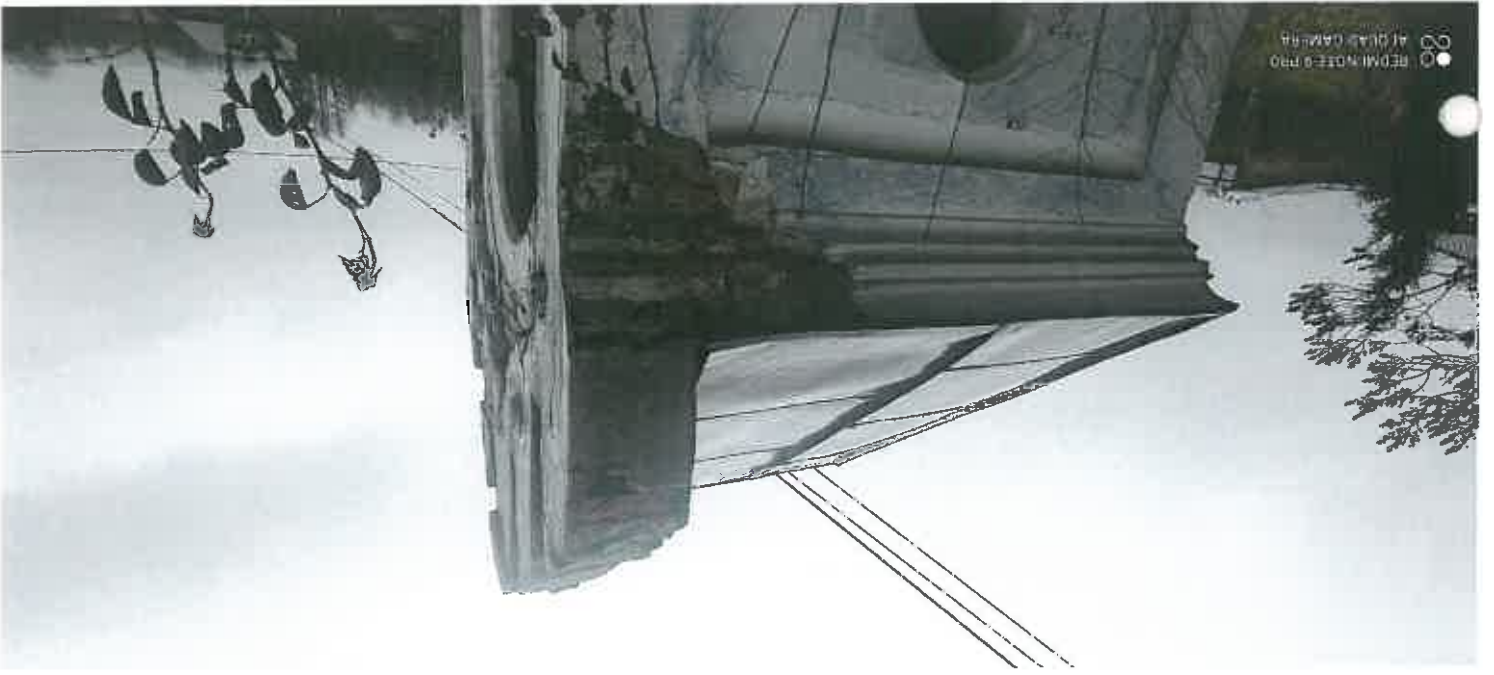
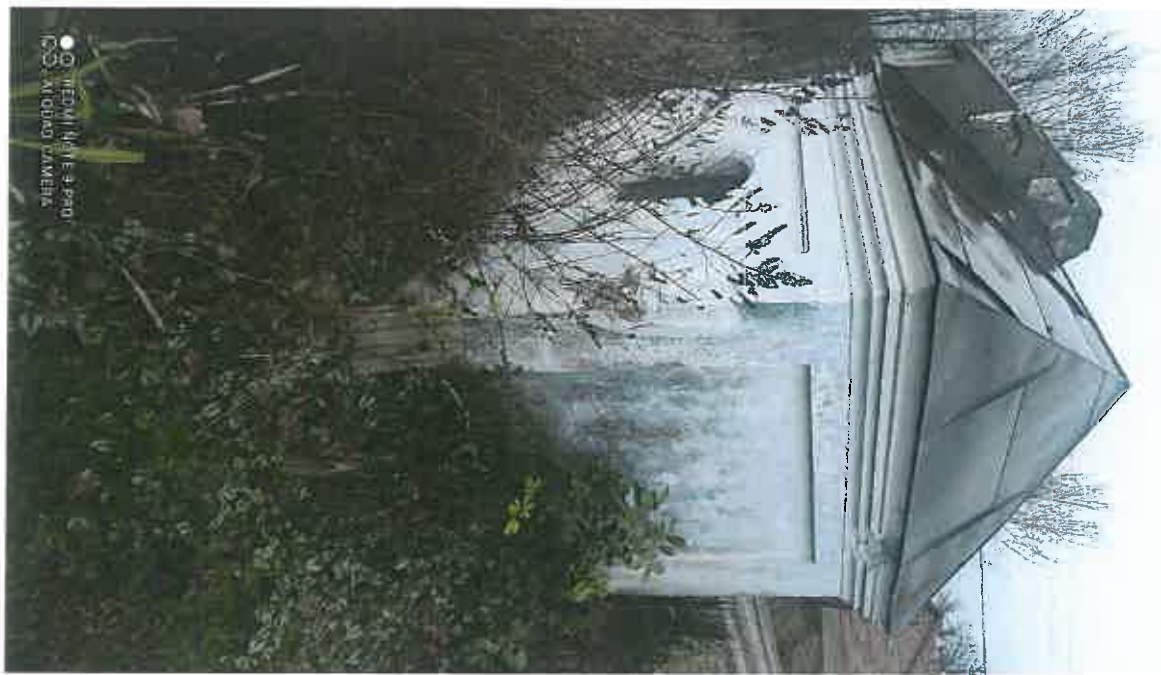
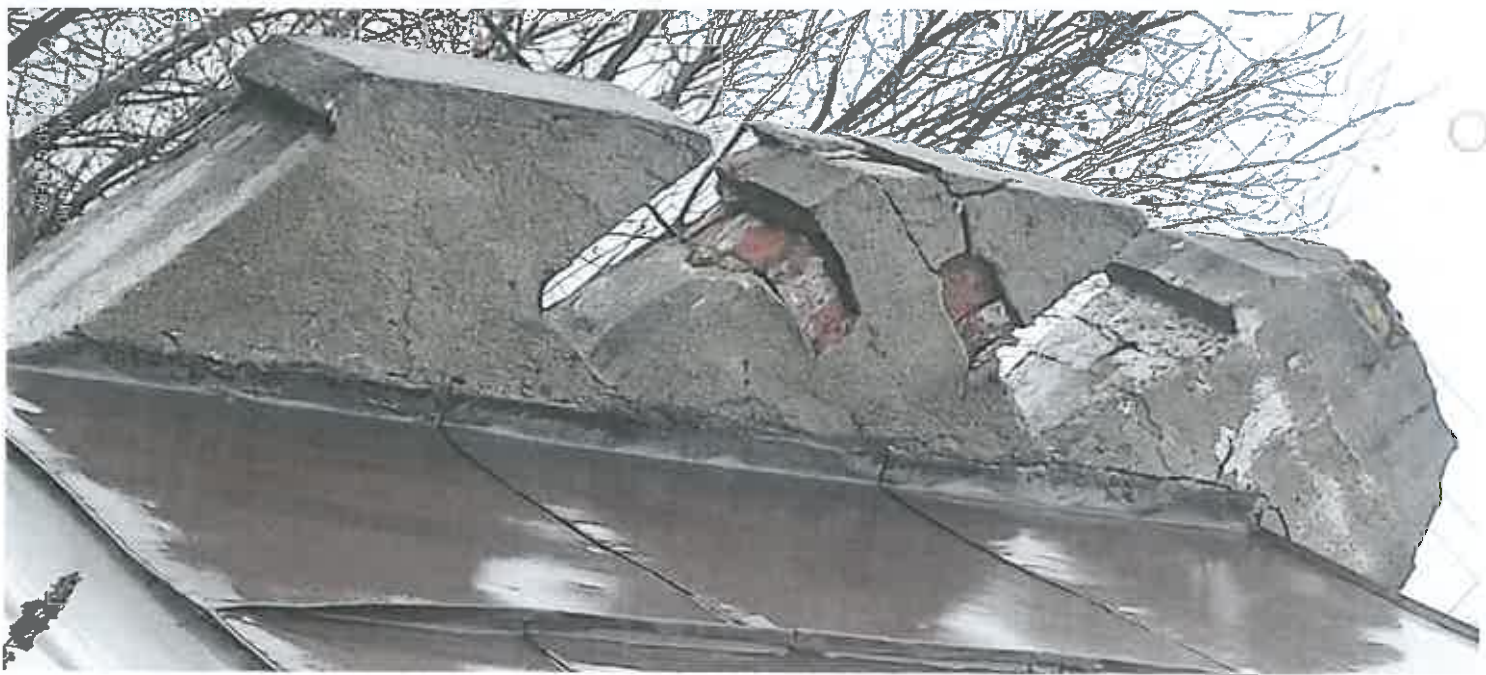
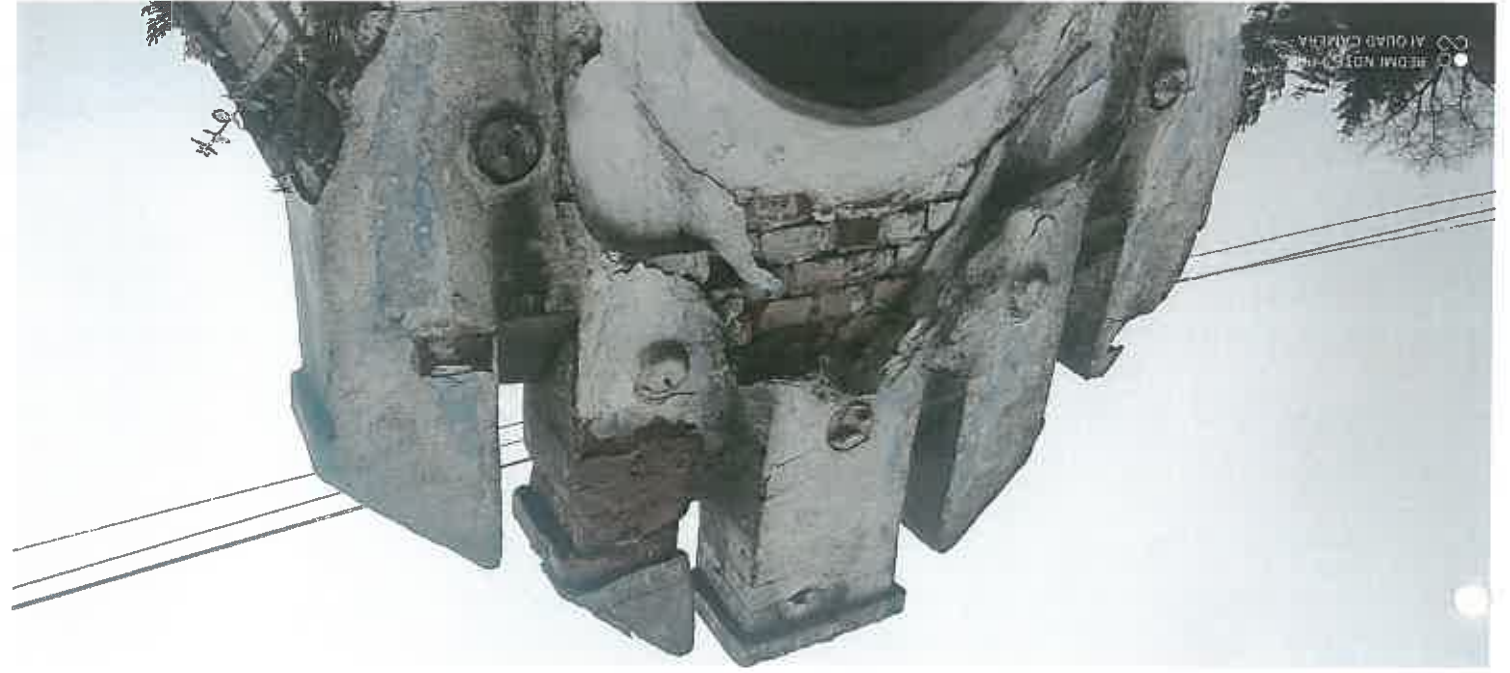
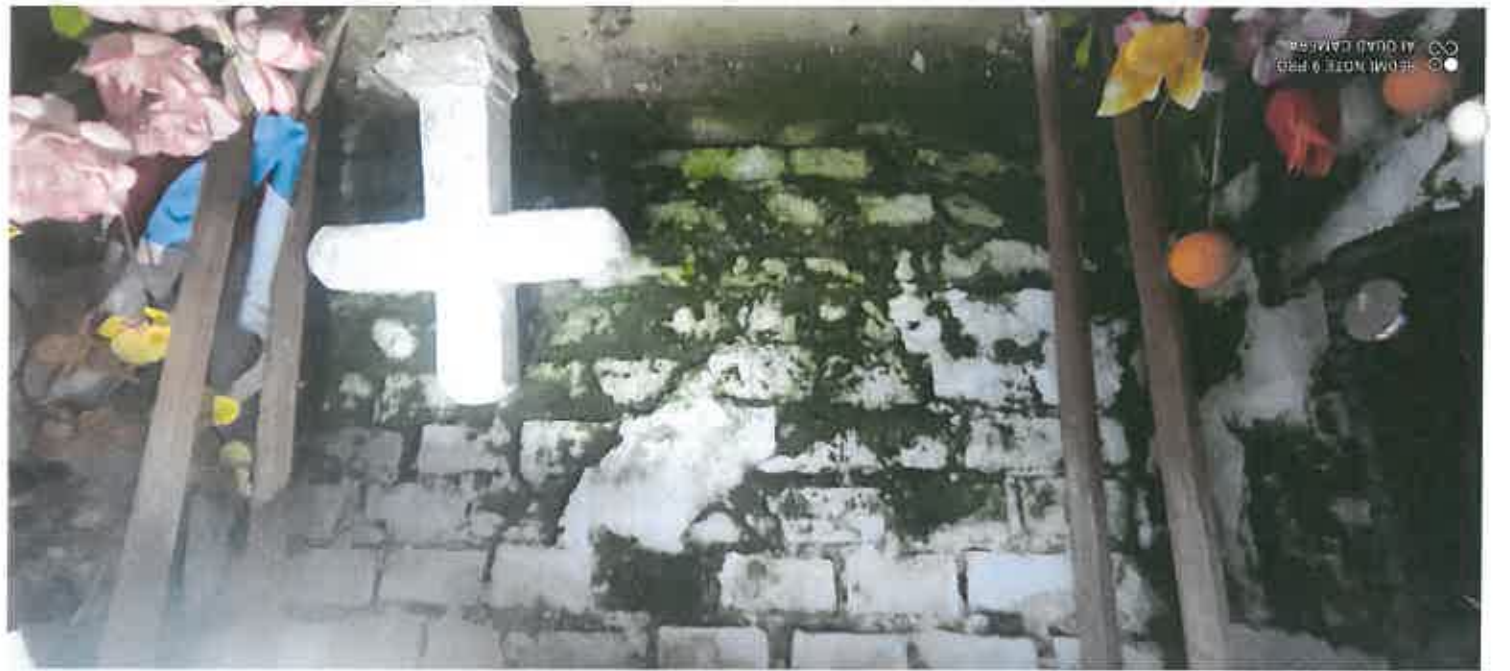
**OPARÓWKA ( 806/6 )**

**DOKUMENTACJA  
FOTOGRAFICZNA**

Otoczenie kapliczki zarosnięte przez niską roślinność i krzewy. Poziom teren został podniesiony co spowodowało zasypianie części istniejącego cokołu. Fundament i mur poniżej poziomu terenu jest bardzo zawilgocony przez wody magazynujące się wokół budowli. Brak izolacji pionowej fundamentu. Poziom posadowienia kapliczki stwarza możliwość odprowadzenia wody do istniejącego rowu przydrożnego przez wyprofilowanie terenu wokół obiektu oraz wykonanie drenazu opaskowego. Ceglany korpus kapliczki konstrukcyjnie zachowany w stanie stabilnym - mimo widocznych kilku pęknięć muru. W bardzo wielu miejscach tynki zewnętrzne i wewnętrzne są uszkodzone, odsłonięte i popękane. Występują liczne pęknięcia i ubytki. Wielokrotnie były malowane i białone wapnem. Tynki zaatakowane są również przez mchy i grzyby. Odsłonięte cegły i spoiny ścian murowanych są w złej kondycji. Widoczne są uszkodzenia cegieł oraz spoin. W wielu miejscach cegła jest wykruszona, bardzo miękka, pęduje się i kruszy. Stolarka drzwiowa dwuskrzydłowa w dość dobrym stanie. Była poddawana naprawie. Stolarka okienna zniszczona. W wielu miejscach drewno spróchniało i porażone mikrobiologicznie. Na tynkach ścian przy posadźce widoczne ślady wilgoci z podciągania kapilarnego świadczą o braku izolacji poziomej muru. Pokrycie dachowe z blachy z nalotami korozji i nieszczelne. Stopień uszkodzenia widoczny jest na stropie od strony wewnętrznej - liczne ślady zalania wodą opadową.
