OCENA STANU TECHNICZNEGO

Stadium: Ocena stanu technicznego budynku wiejskiej świetlicy w Turzu

Adres budowy: Turze 21 a, 74-200 Pyrzyce

Ocena stanu technicznego budynku świetlicy wiejskiej w Turzu 21 a

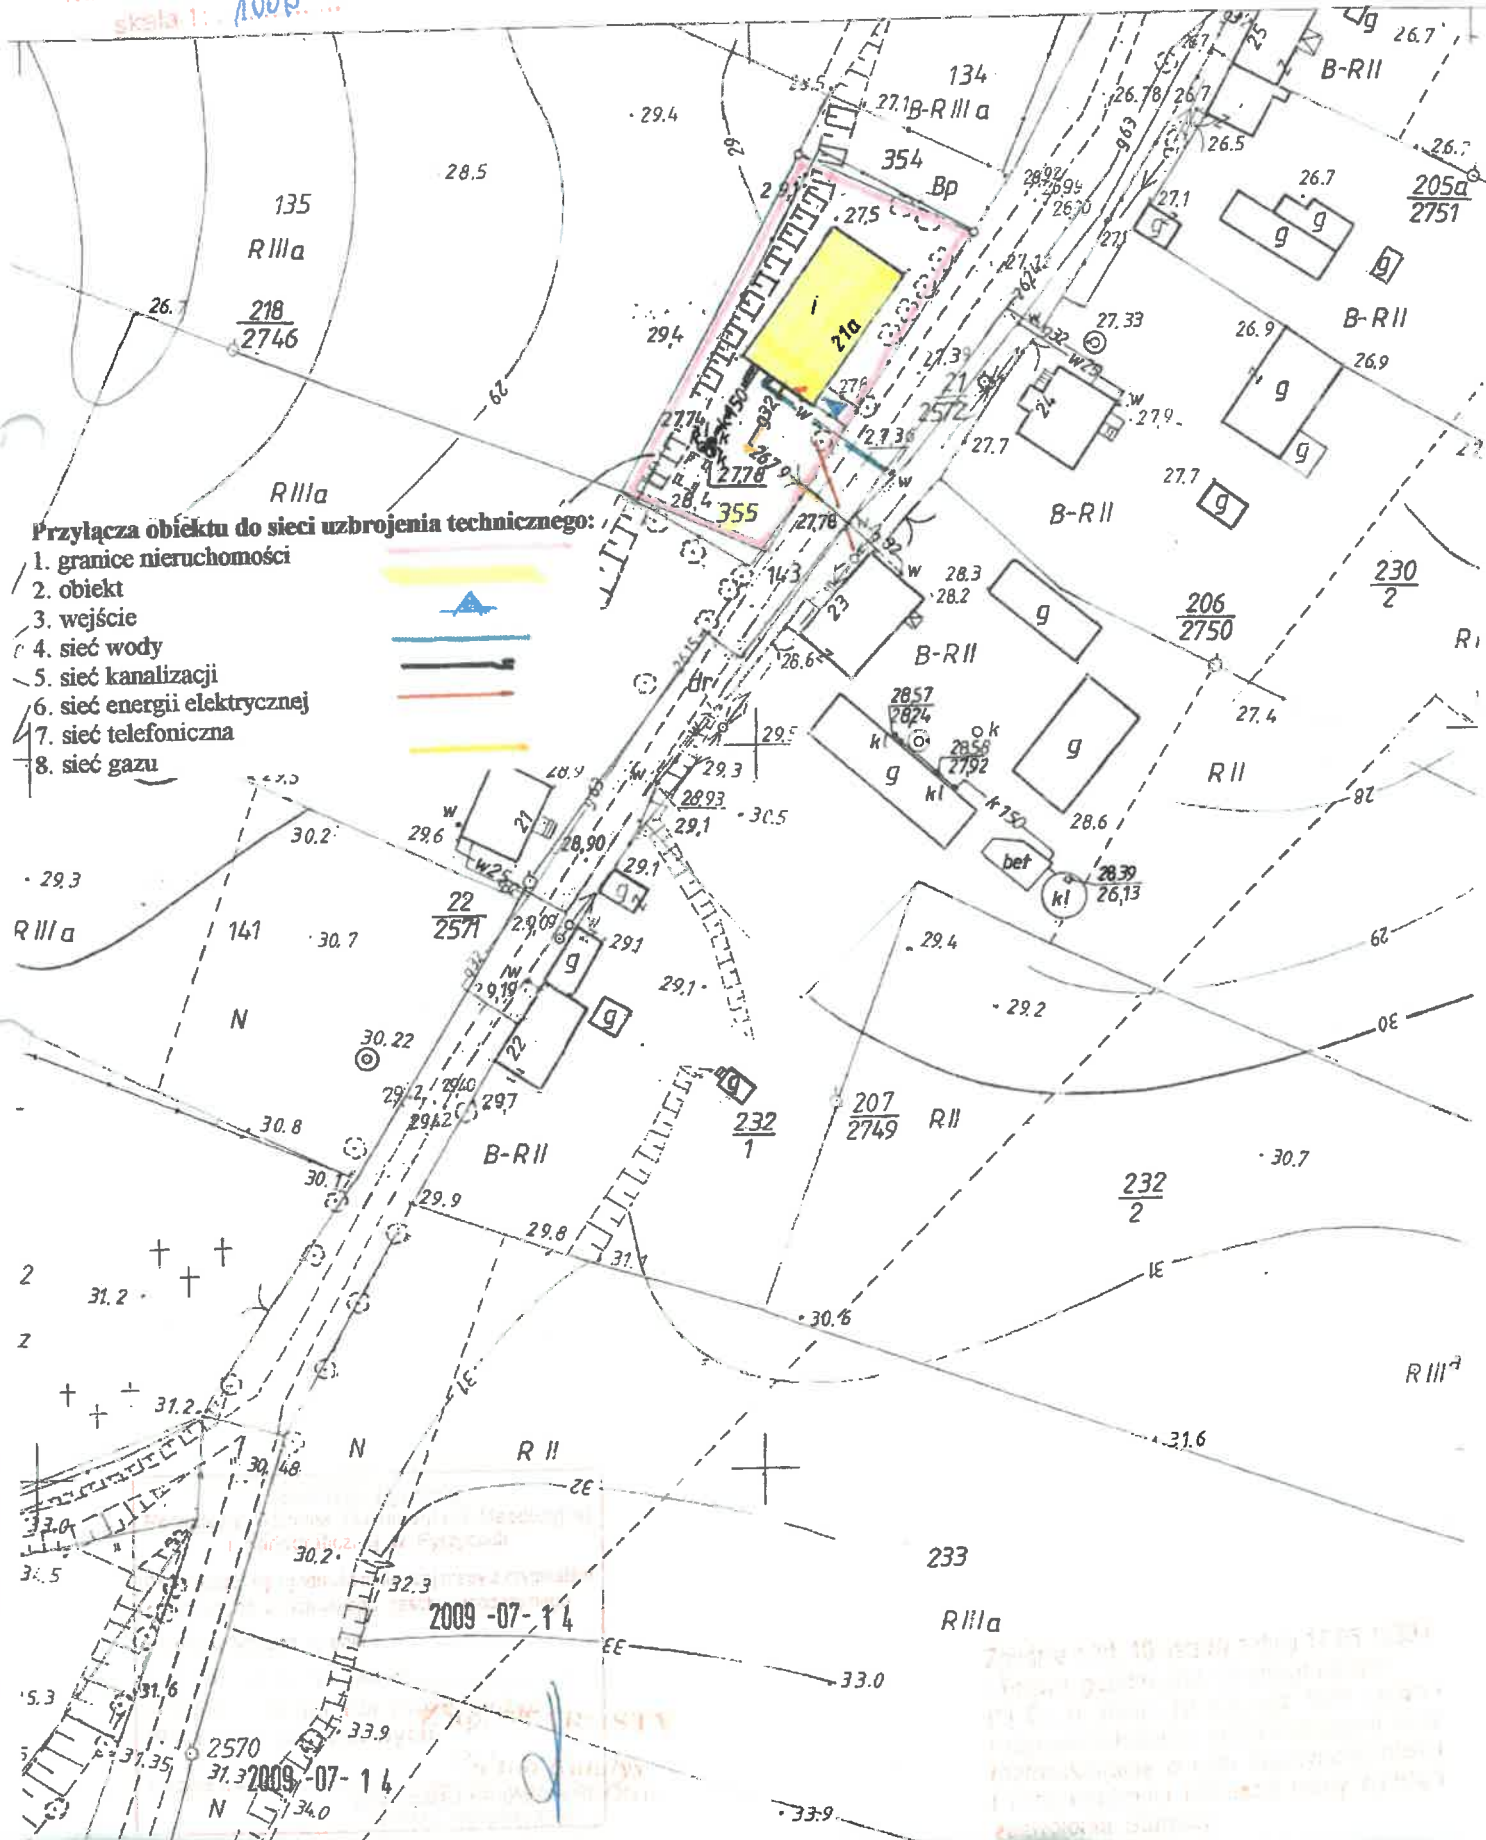
MAPA ZASADNICZA

Przyłącza obiektu do sieci uzbrojenia technicznego:

- 1. granice nieruchomości
- 2. obiekt
- 3. wejście
- 4. sieć wody
- 5. sieć kanalizacji
- 6. sieć energii elektrycznej
- 7. sieć telefoniczna
- 8. sieć gazu

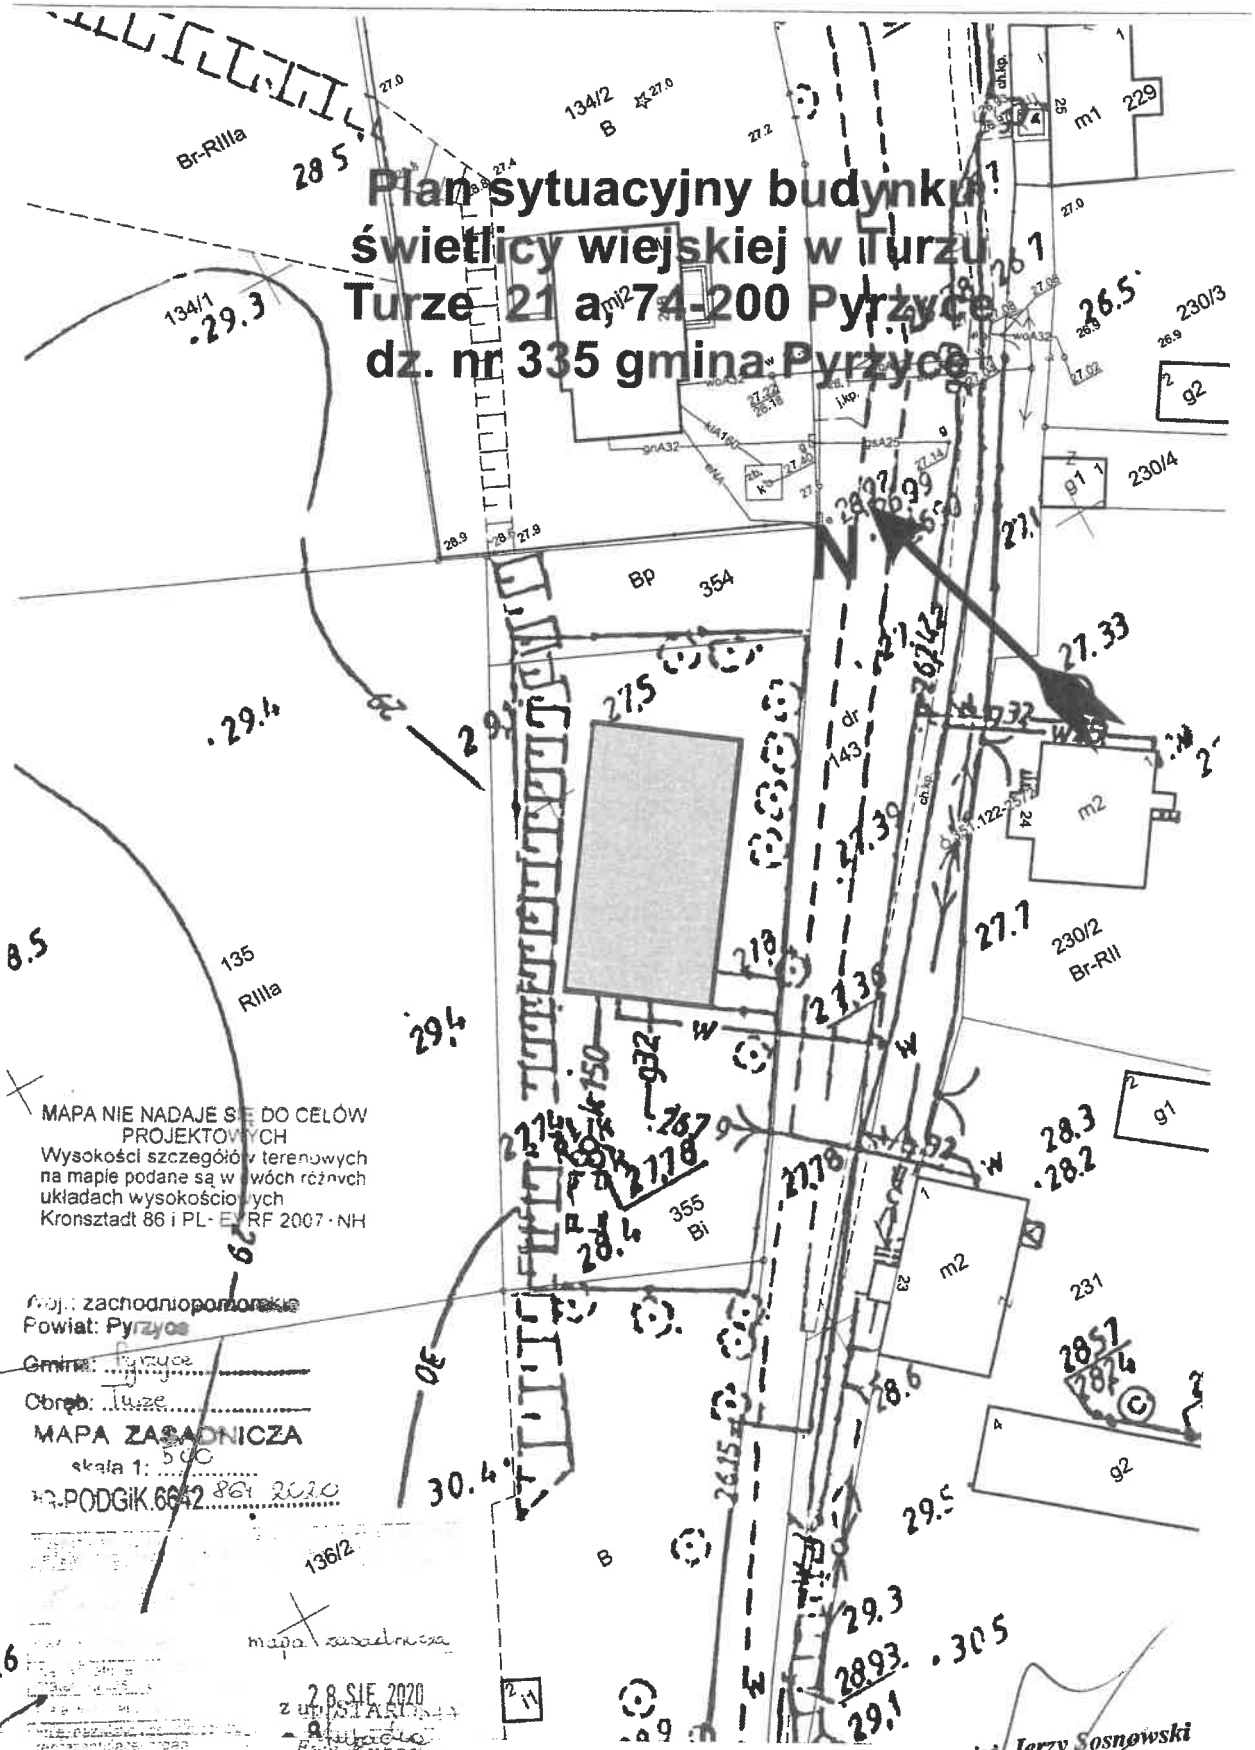
**Plan sytuacyjny budynku
 świetlicy wiejskiej w Turze
 Turze 21 a, 74-200 Pyrzyce
 dz. nr 335 gmina Pyrzyce**

woj.: zachodniopomorskie
 Powiat: Pyrzyce
 Gmina: Pyrzyce
 Obręb: Turze
MAPA ZASADNICZA
 skala 1: 500
 nr. PODGIK.6642.861.2020
