# PROJEKT ARCHITEKTONICZNO – BUDOWLANY

**REWITALIZACJA BUDYNKU SZKOŁY PODSTAWOWEJ W CZARNEM**

**Inwestor :** GMINA WIELGIE, UL. STAROWIEJSKA 8 , 87-603 WIELGIE

**Adres inwestycji :** MIEJSCOWOŚĆ : CZARNE 7, 87-603 WIELGIE, dz. Nr. 57

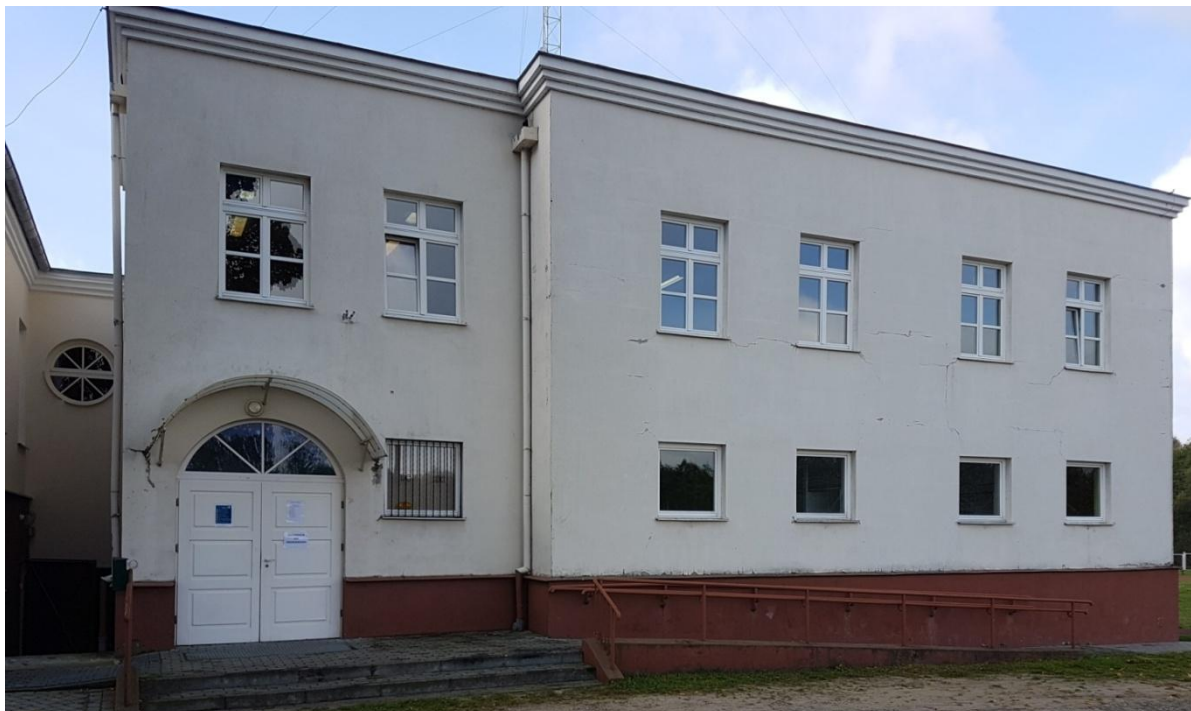
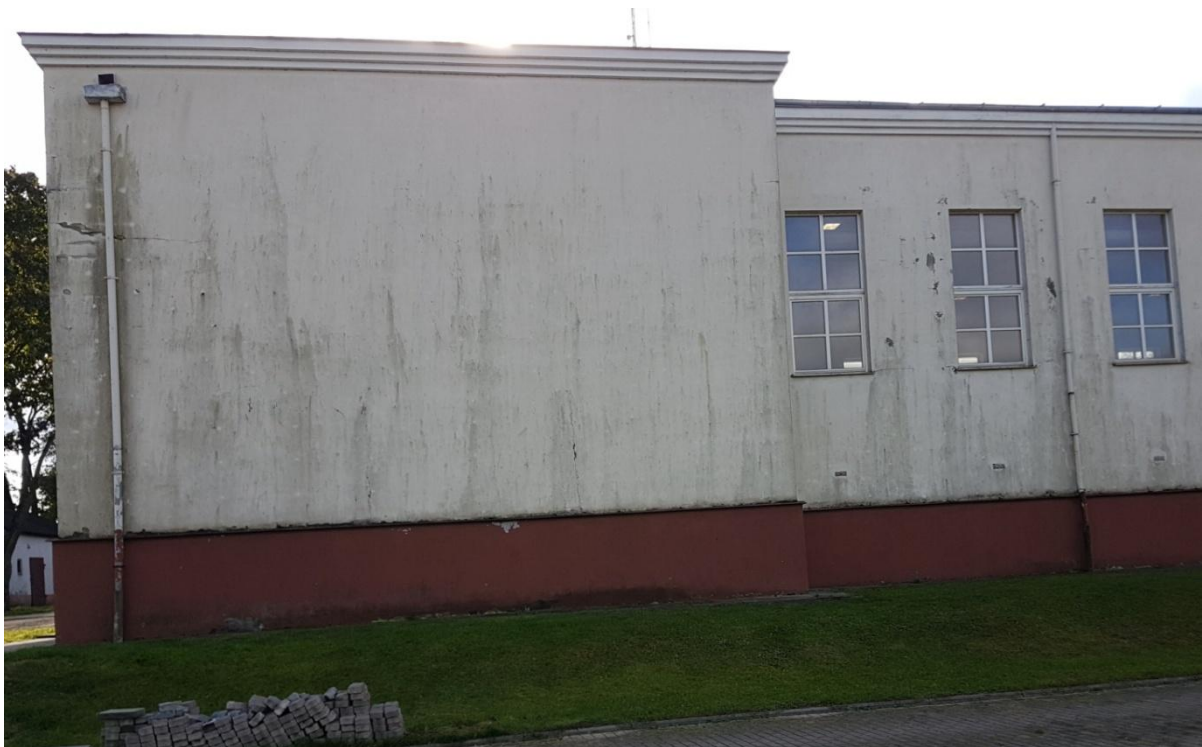
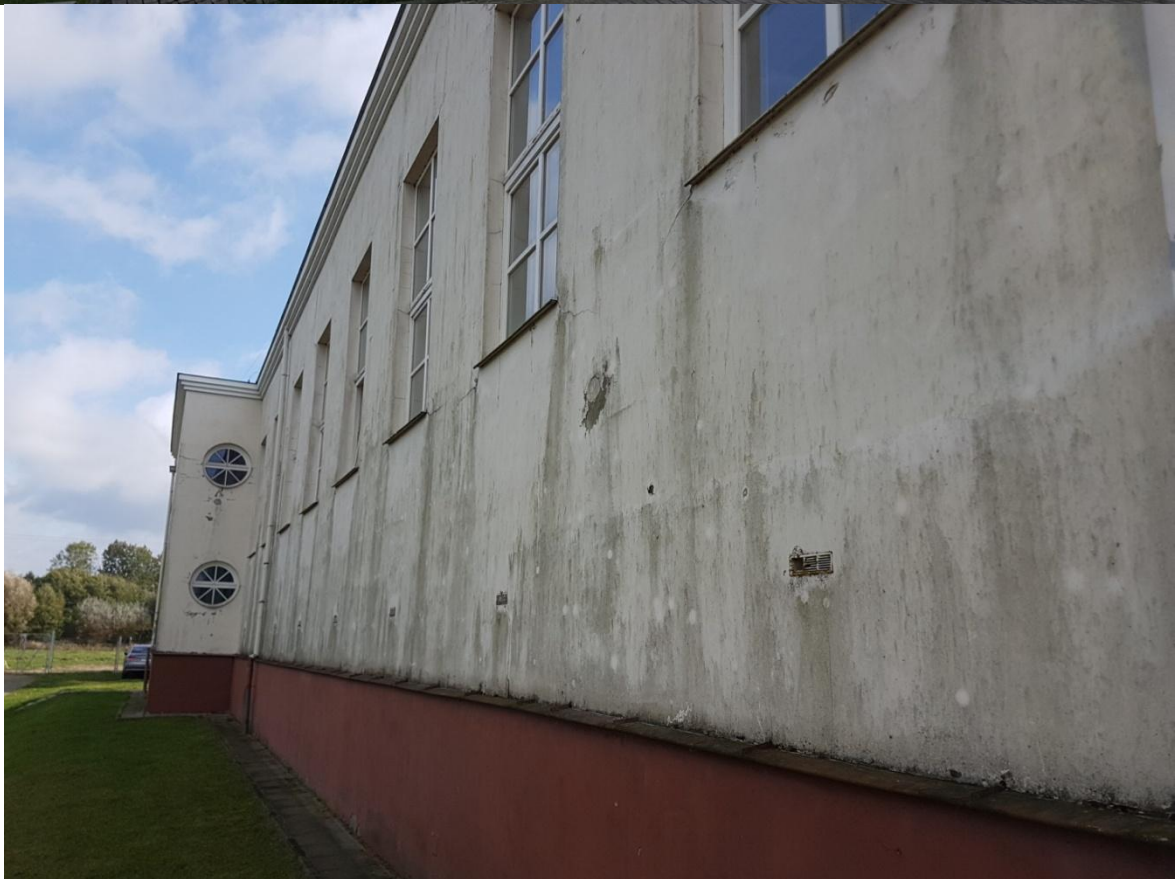
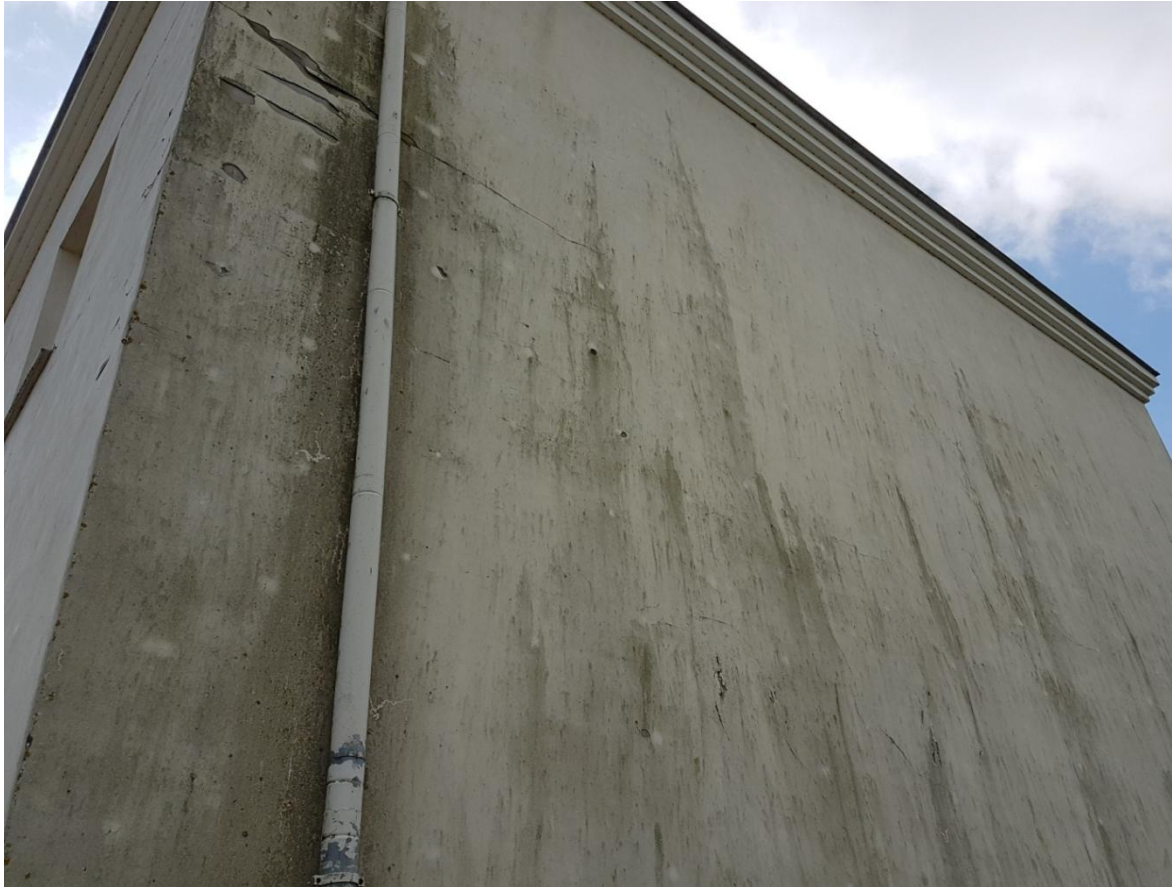
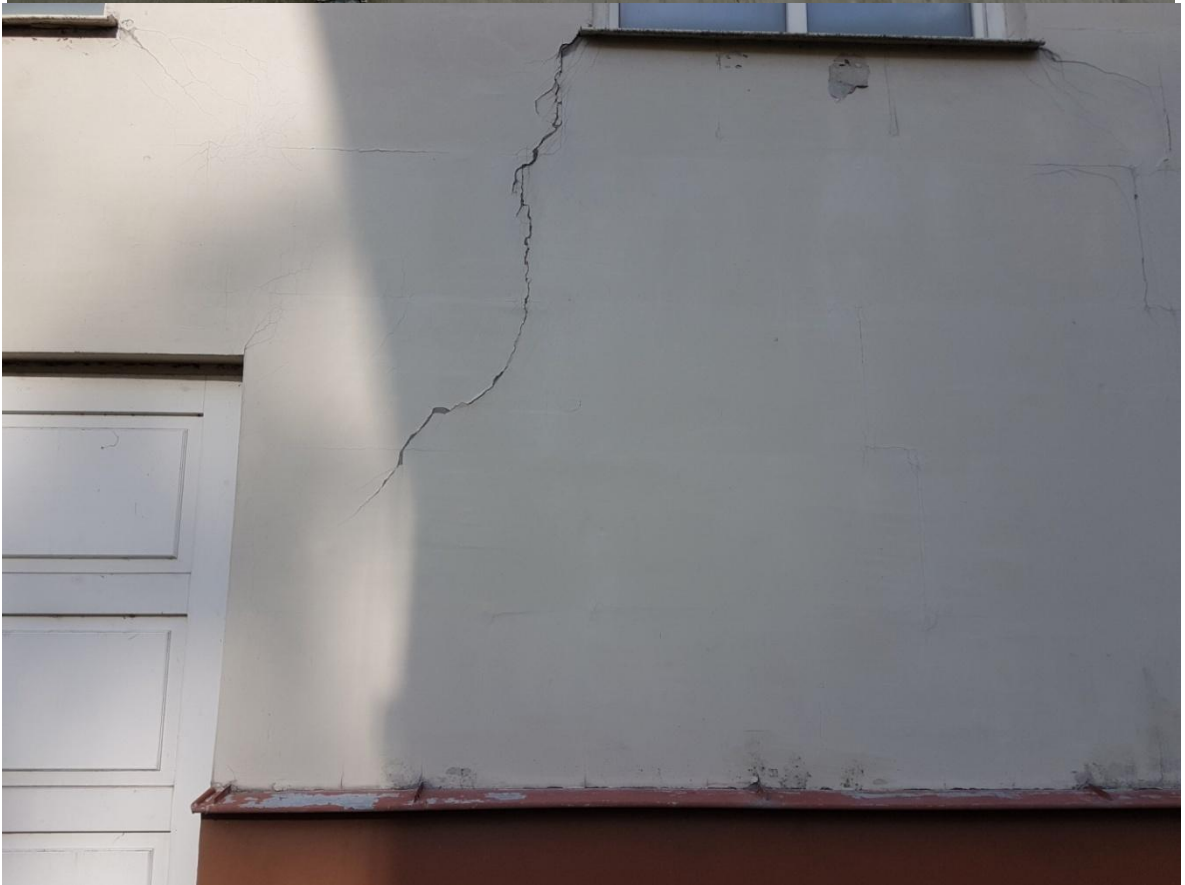
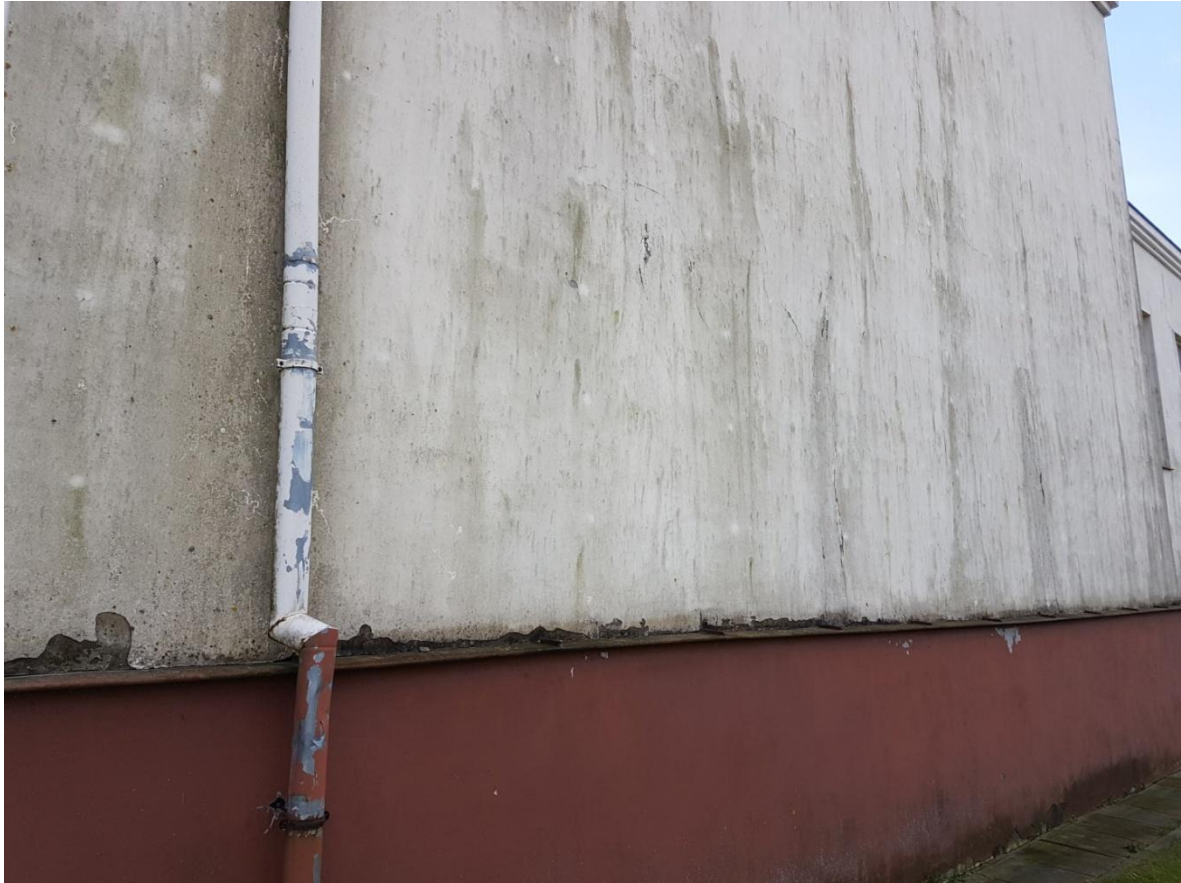
- *Nie stwierdzono wad trwałych w postaci zarysowań, pęknięć, ugięć ponadnormatywnych w elementach konstrukcyjnych wewnątrz budynku. Budynek znajduje się w stanie który można ocenić jako dobry.*
- *Na elewacjach widoczne liczne pęknięcia, zwłaszcza w okolicach otworów okiennych i drzwiowych.*
- *Widoczne odpryski tynku w części przyziemnej cokołu, oraz nad obróbką blacharską cokołu.*

- *Istniejące obróbki blacharskie wykonane z blachy ocynkowanej malowanej. Obróbka blacharska cokołu sfatygowana, powyginana, miejscami skorodowana z licznymi ubytkami warstwy wierzchniej – farby*
- *Na elewacji szczytowej widoczne pęknięcia oraz odznaczenia zgodne z modułami zastosowanego materiału ociepleniowego, co może sugerować niewłaściwy sposób montażu ocieplenia lub niewłaściwe zastosowanie siatki podtynkowej lub jej całkowity brak.*
- *Elementy rynien rur spustowych, oraz koszy odwadniających zniszczone, powyginane, skorodowane. Miejscowe braki opasek montażowych przy rurach spustowych.*
- *Na ścianach widoczne liczne zacieki. Na elewacjach widoczne miejscowe złuszczenia tynku.*
- *W części cokołowej również widoczne liczne spękania i złuszczenia tynku*

*Budynek w obecnym stanie konstrukcyjnym nadaje się i wymaga przeprowadzenia robót związanych z rewitalizacją elewacji budynku współczesnego szkoły, wraz z wymianą elementów obróbek blacharskich, rynien i rur spustowych, koszy odwadniających, miejscowych napraw tynków, oraz odświeżenia całości elewacji.*

- a) Uszczelnienie połączeń płyt warstwowych na konstrukcji dachu nad salą gimnastyczną. Należy dokonać uzupełnienia połączeń płyt silikonem dekarским, sprawdzić, uzupełnić ewentualnie wymienić i uszczelnić połączenia na wkręty zarówno systemowych połączeń płyt jak również połączeń montażowych do konstrukcji dachu. W razie potrzeby uszczelnić połączenia konstrukcji występujących na dachu. Należy stosować rozwiązania systemowe producenta płyt warstwowych lub zastosować rozwiązania indywidualne w sytuacji braku możliwości stosowania rozwiązań systemowych. Dach należy odtłuścić, oczyścić i pomalować farbą olejną dwukrotnie od strony zewnętrznej i wewnętrznej.

- b) Wymiana wszystkich zewnętrznych obróbek blacharskich – parapetów okiennych, rynien i rur spustowych, obróbek gzymsów, pasów nad – i podrynnowych, obróbka cokołu - na obróbki z blachy tytanowo-cynkowej, jak na istniejącym zabytkowym budynku szkoły.

- c) Remont całej powierzchni elewacji ścian wraz z cokołem. Należy rozebrać zewnętrzną fakturę wraz z siatką i warstwą kleju do powierzchni styropianu podwójnie. Należy oczyścić powierzchnię styropianu, uzupełnić zamocowania dyblami systemowymi a następnie wykonać

warstwę siatki zatopionej w kleju oraz tynk cienkowarstwowy malowany farbą silikonową. Wszystkie roboty należy wykonać zgodnie z warunkami technicznymi oraz szczegółową specyfikacją techniczną, zgodnie z wybranym systemem producenta BSO. Należy zwrócić szczególną uwagę na wykonanie robót we fragmentach widocznych usterek na elewacji. Kolorystyka wg. rysunku elewacji, dostosowana do kolorystyki istniejącej części zabytkowej budynku.
