Spółdzielnia Obsługi Inwestycyjnej "Dompil"

Inwestor	GMINA LUBASZ			Branża:	budowl.
Nazwa obiektu	BUDYNEK GMINY LUBASZ			Skala:	1:25
Adres	LUBASZ, ul. Chrobrego 37 działka nr 841/3			Nr rysunku:	Z02
Nazwa rysunku	PRZEKROJE DROGOWE				
Projektował :	mgr inż. Tomasz Zasada upr. do proj. w spec. konstrukcyjno-budowlanej bez ograniczeń			Nr uprawnień	UAN-8345/910/85
Sprawdził :	inż. Kazimierz Grzelak upr. do proj. w spec. konstrukcyjno-budowlanej bez ograniczeń			Data	11. 2023
					Podpis:

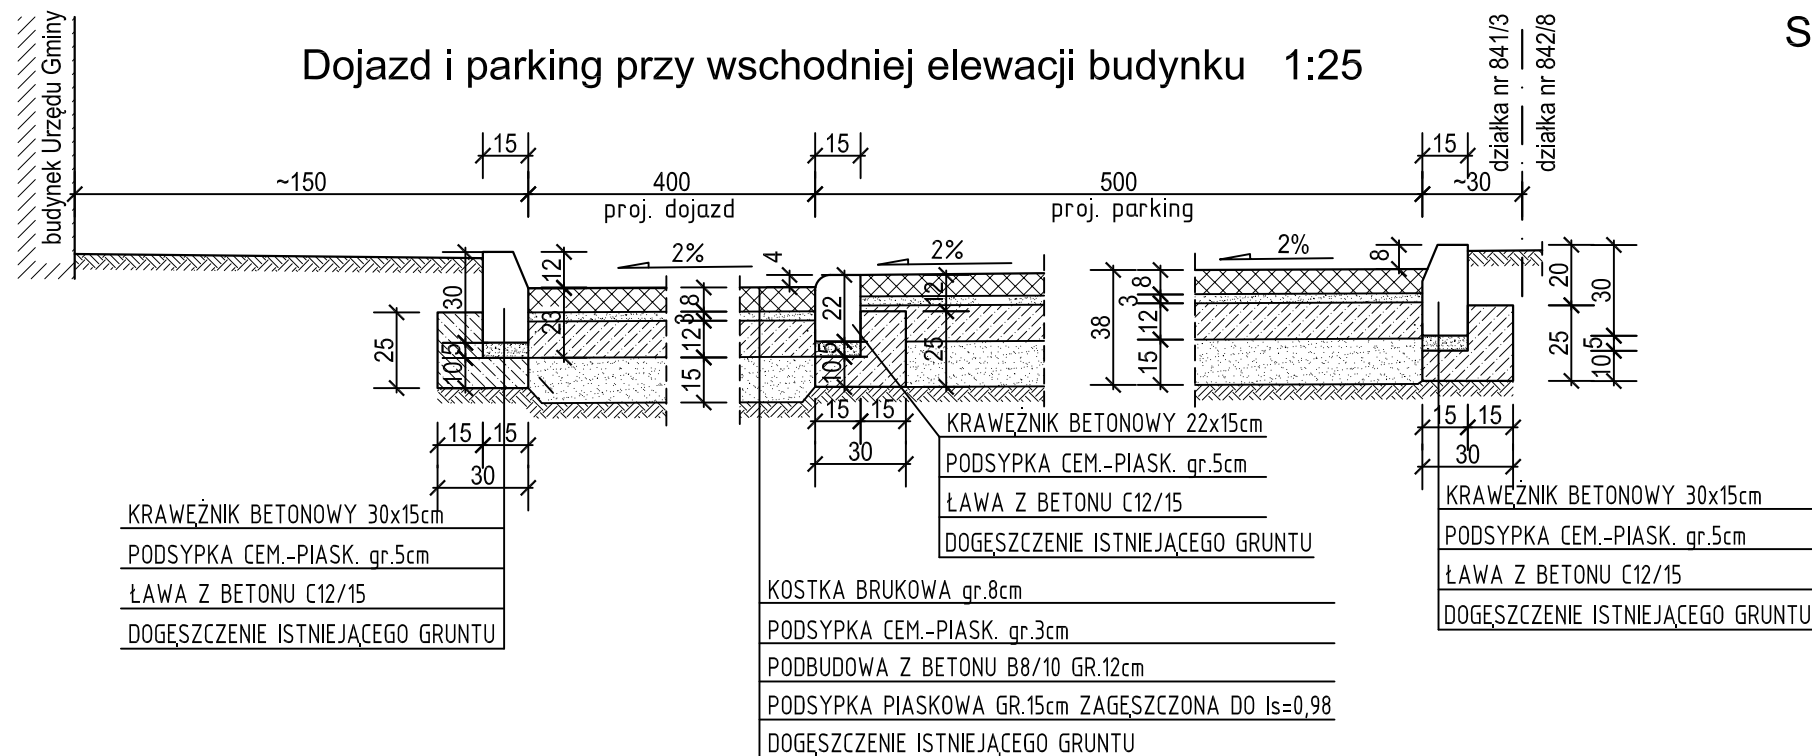
Dojazd i parking przy wschodniej elewacji budynku 1:25

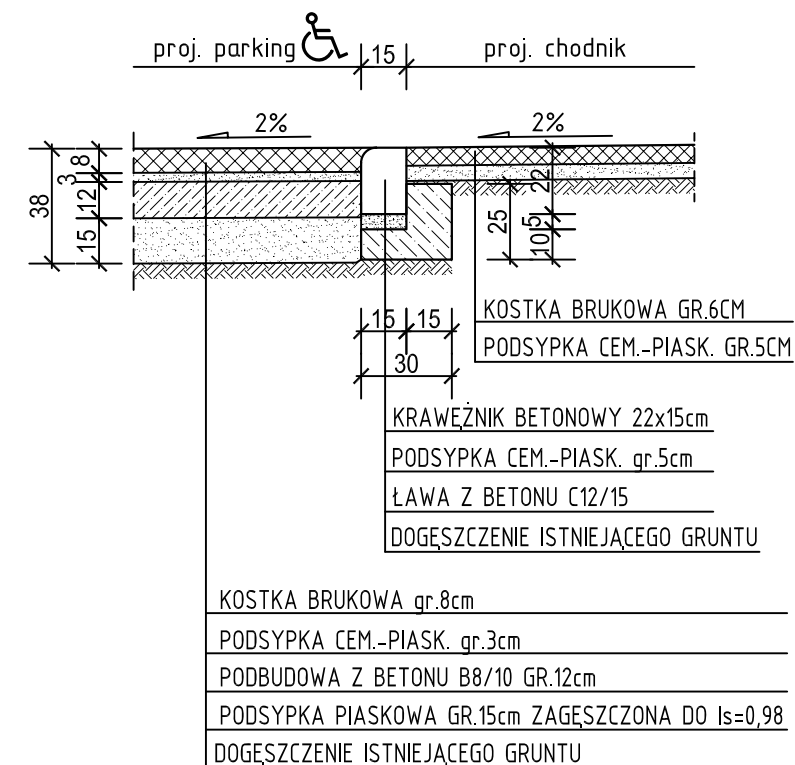
Szczegół - parking dla niepełnospr./chodnik 1:25

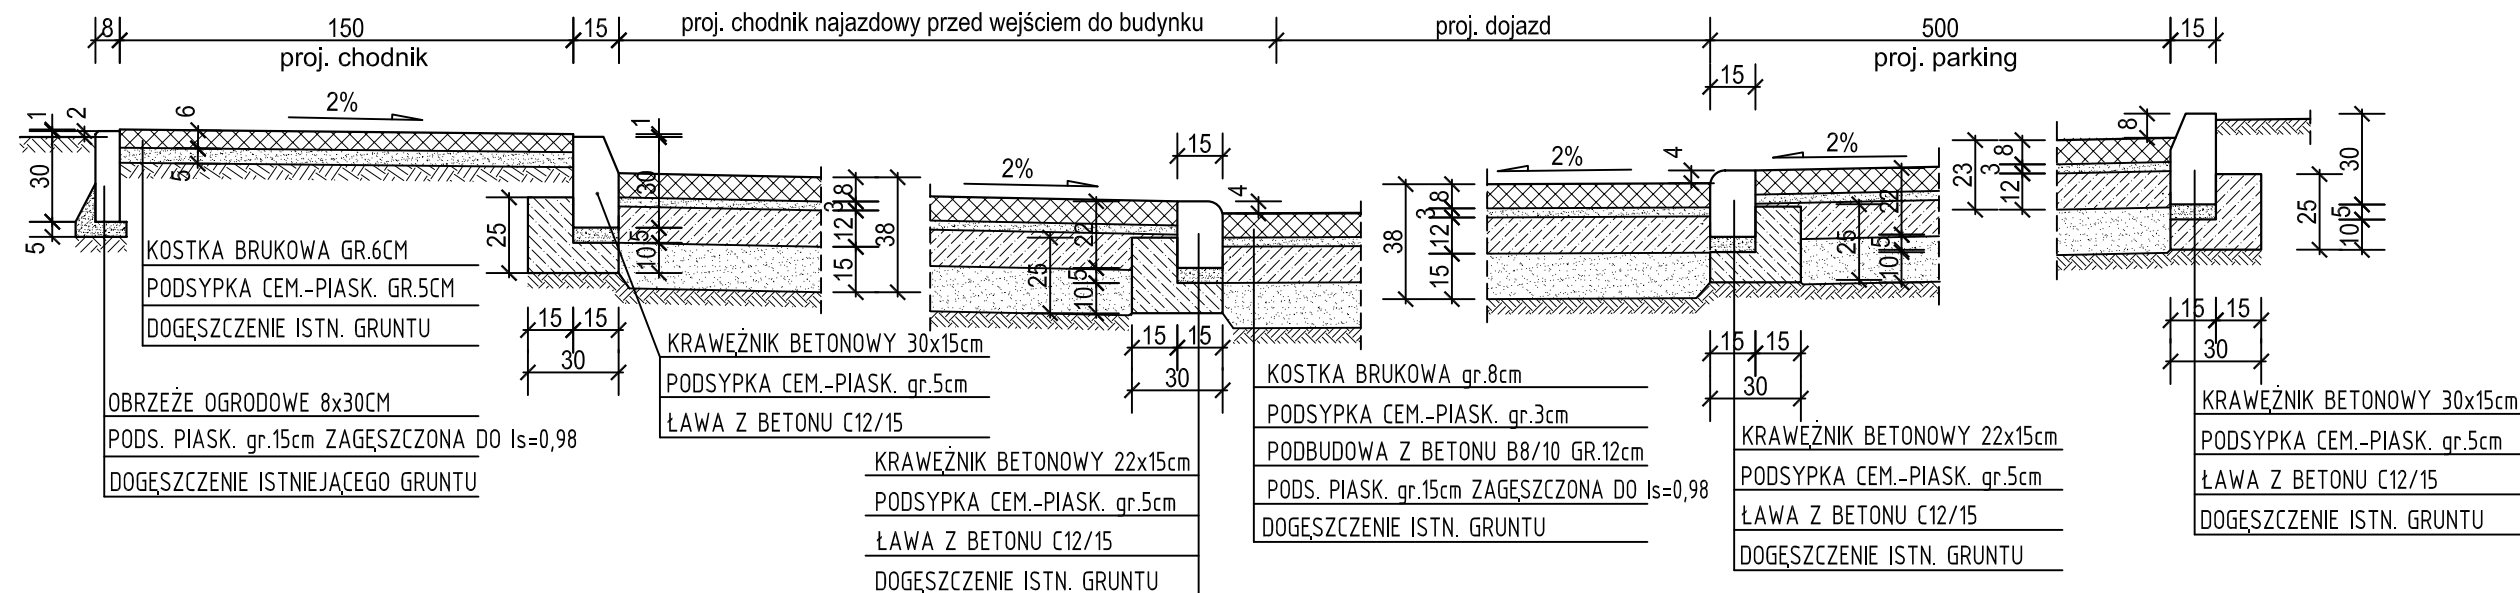
Szczegóły drogowe przy wejściu do budynku 1:25
