PROGRAM KONSERWATORSKI

dotyczy: **POMNIKA JÓZEFA PIŁSUDSKIEGO** przy ul. Mostowej 2 w Strzyżowie.

Rzeszów , lipiec 2022 roku.

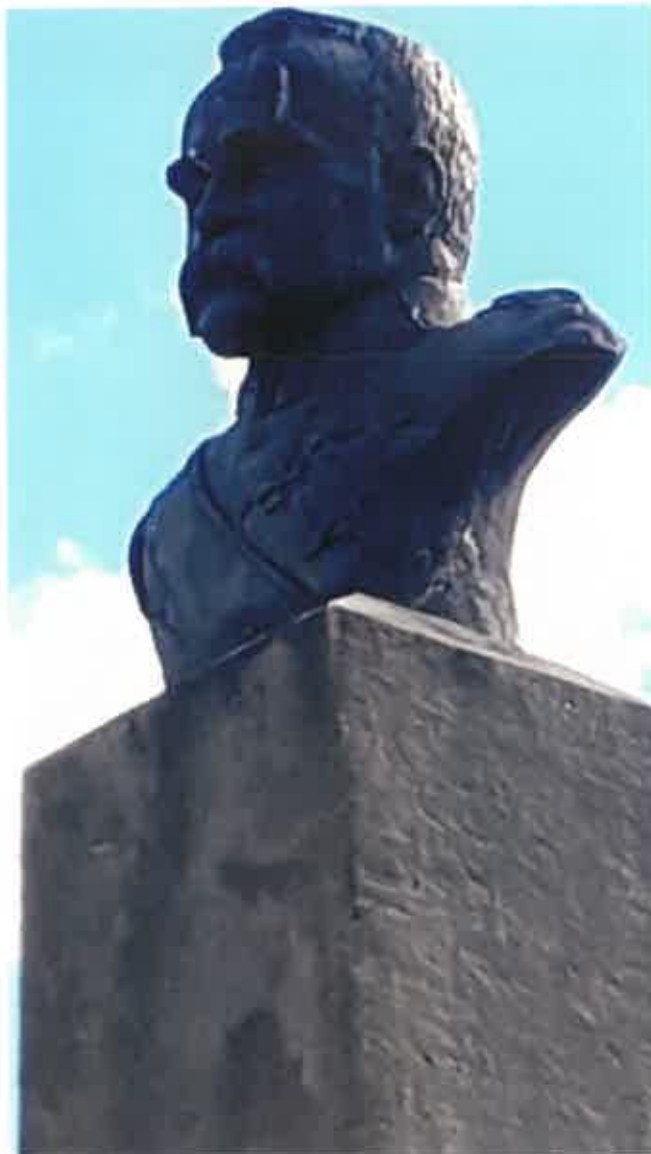
Fot. nr 2. Popiersie J. Piłsudskiego - przed konserwacją

Stan zachowania pomnika jest zły i wymaga kompleksowej konserwacji technicznej i estetycznej, Powierzchnię pokrywa szpecąca wtórna „fałszywa patyna” w postaci związków nieorganicznych i organicznych, skorupiastych plam i wycieków solnych, szkodliwej mikroflory glonów, mchów i porostów. Osłabione spoiwo doprowadziło do ubytków powierzchniowych, złuszczeń i pęcherzy. Płyta pomnika zapadła się i odsunęła od podstawy. Ubytki przestrzenne reperowano cementem. Brak też fug i połączeń. Na krawędziach obelisku powstały ubytki. Pomnik wykonano z piaskowca karpackiego. Struktura grubo i średnioziarnista, tekstura bezładna, barwa jasno – szara z deseniem ugrowym. Powierzchnia fakturowana gradziną, szarierem, grotem – szpicem, a miejscami szlifowana. Popiersie Marszałka mosiężne. Elementy

mosiężne pokrywa niejednorodna „falszywa patyna”.

13. Renowacja popiersia – chemicznie + neutralizacja + zabezpieczenie Remosol, Scansol.
14. Renowacja plakiety orła + powłoka – grafit mat /2x/.
15. Repozycja dolnej płyty inskrypcyjnej.
