PROGRAM PRAC KONSERWATORSKICH DOTYCZĄCY PRAC RENOWACYJNYCH
PRZY KAPLICZCE W NISKOWEJ, GMINA CHEŁMIEC, WOJ. MAŁOPOLSKIE.

Józef Stanisław Stec, 2021

PROGRAM PRAC KONSERWATORSKICH DOTYCZĄCY PRAC RENOWACYJNYCH PRZY KAPLICZCE W NISKOWEJ, GMINA CHEŁMIEC
STAN ZACHOWANIA

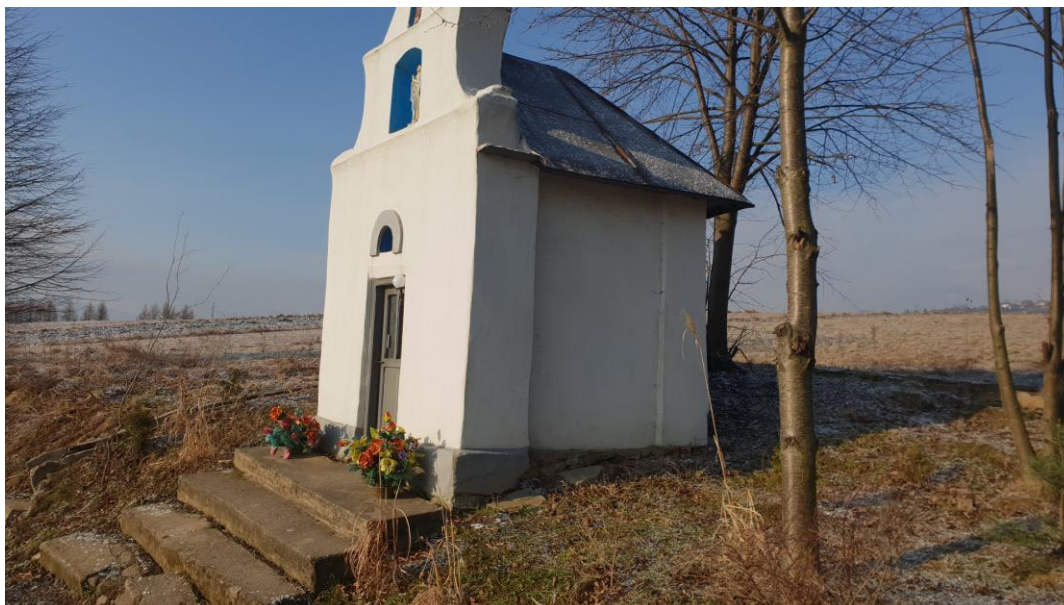
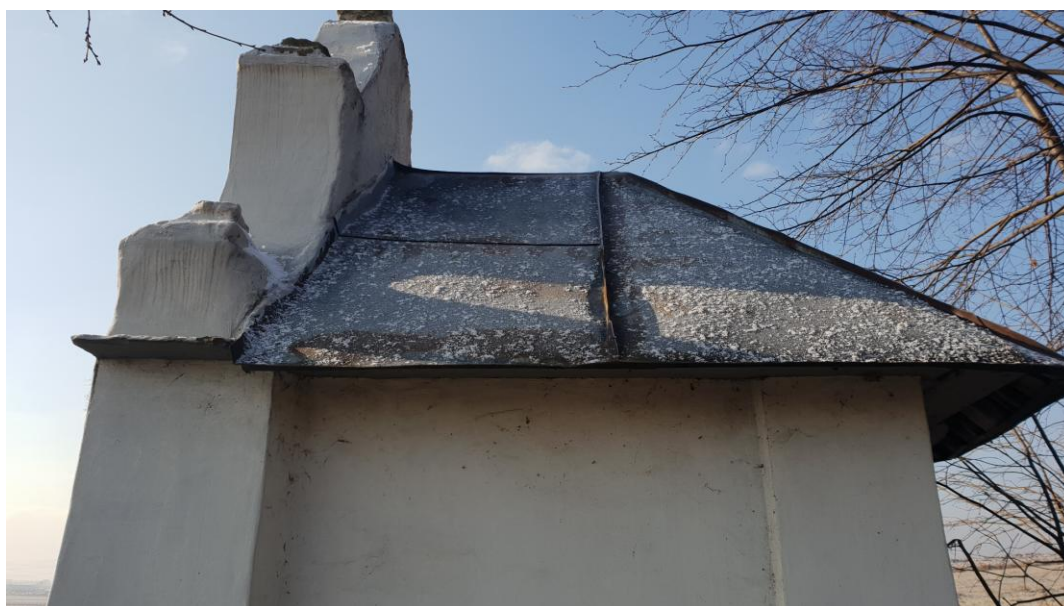
Fot.3,4 Kapliczka w Niskowej-widok ogólny. Stan –luty2021

Kapliczka zbudowana jest z miejscowego kamienia, otynkowana, pierwotnie zapewne była kryta gontem, obecnie na dachu jest blacha. Kapliczka w przeszłości była wielokrotnie remontowana; tynkowana i malowana; w ostatnim czasie pokryta została zaprawą cementową oraz narzutem akrylowym. W złym stanie technicznym jest pokrycie dachu. Blacha w wielu miejscach uległa korozji. Również drewniane elementy więźby dachowej są zagrzybione, miejscami zbutwiałe, wymagają częściowej wymiany.

Na elewacji frontowej, zwłaszcza w jej górnej części widoczny jest brak krzyża, który kiedyś wieńczył kapliczkę. Zachował się jedynie fragment kamiennej podstawy. Brakujący krzyż zaleca się zrekonstruować na podstawie analogii. Poniżej po obu stronach krzyża stały kiedyś kamienne figury. Zachowały się jedynie podstawy. Obecnie z braku źródłowych informacji trudno stwierdzić jakie to były figury; czy Matka Boska ze św. Janem oraz fundatorowie kapliczki. Być może w trakcie konserwatorskiego remontu elewacji kapliczki ta sprawa zostanie rozwiązana. Istnieje też możliwość opracowania nowych figur i zatwierdzenia na komisji konserwatorskiej.

Prace przy kapliczce należy rozpocząć od odkopania „ścian fundamentowych” i wykonania izolacji pionowej. Prace należy prowadzić odcinkowo i ostrożnie. Po odkopaniu, wyczyszczeniu kamienia zaleca się wyrównać lico zaprawą, a następnie założyć masę bitumiczną i grubą folię. Po wykonaniu zasypać i tłucznem i przystąpić do kolejnego odcinka.

W kolejnym etapie należy przystąpić do usuwania wtórnych zapraw oraz farb i pobiał ze ścian kapliczki. Prace należy wykonywać bardzo starannie i pod nadzorem konserwatora. Zaleca się czyszczenie ręczne, stopniowe usuwanie nawarstwień za pomocą skalpela, noży, dłut, skrobaków. Po usunięciu wtórnych nawarstwień konieczne jest uzupełnienie ubytków muru oraz „wylepienie” ścian kapliczki zgodnie z techniką oryginału. Po wyschnięciu ściany kapliczki należy wybielić kilkakrotnie wapnem gaszonym dołowanym /najlepiej kilkunastoletnim/. Ostatnie warstwy należy mieszać z niewielką ilością ultramaryny. Zaleca się zrobić próby i zatwierdzić na komisji konserwatorskiej.
