OPIS PRZEDMIOTU ZAMÓWIENIA

Remont schodów wraz z izolacją ściany zewnętrznej do budynku Interdyscyplinarnego Centrum Badań Naukowych Katolickiego Uniwersytetu Lubelskiego Jana Pawła II przy ul. Konstantynów 1J w Lublinie

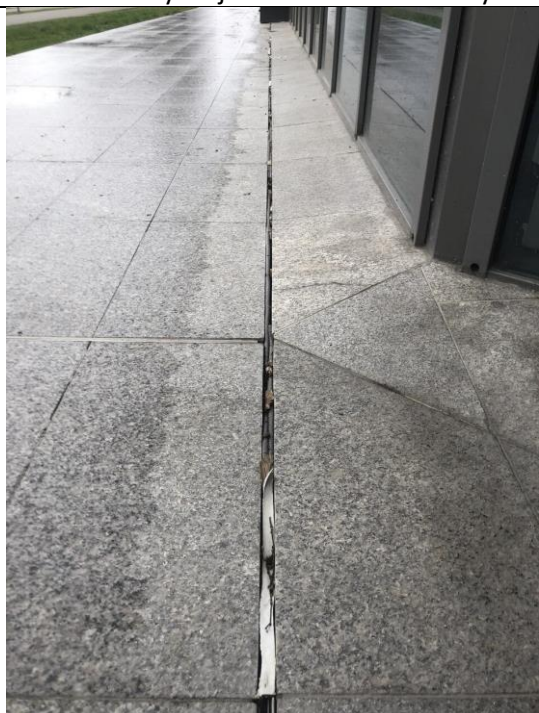
Fot. 6. Widoczne wybrakowania dylatacji

20. Wykonać dylatacje w miejscu podziału na pół - uszczelniaczem poliuretanowym do wypełnień dylatacji w posadzkach o parametrach nie gorszych niż:
 - Odkształcalność 12,5% (PN-EN ISO 9047),

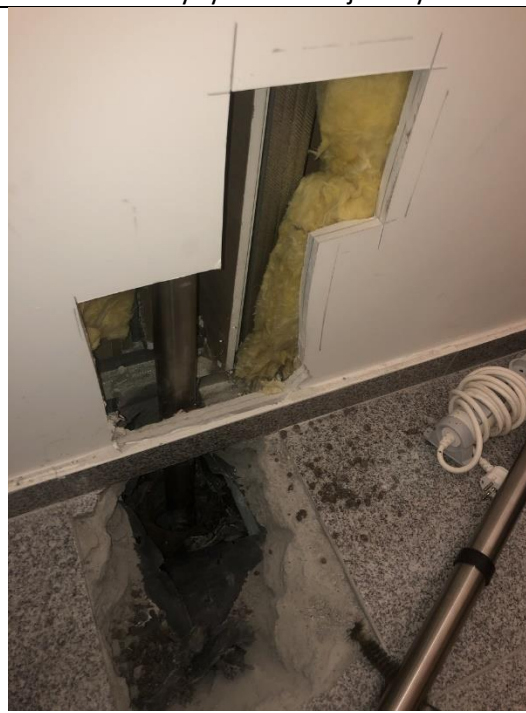
Fot. 7. Odkrywka obrazująca zalanie w pom.
0.19

Obecnie izolacja jest nie ciągła i dochodzi do przecieków po opadach deszczu. Z odkrywek wynika (m.in. Fot. 7. Odkrywka obrazująca zalanie w pom. 0.19), że woda przenika przez keramzyt w stropie. Najprawdopodobniej przeciek występuje na styku fundamentów ze ścianą. W celu naprawy należy wykonać wykop wzdłuż budynku w miejscach występowania podłogi na poziomie 0 P.03 oraz P.09 m.in. między osiami C1-B1 oraz A1-A4 na głębokość ok. 0,5 m.
