WYTYPNE ZAKOTWIENIA ŚCIAN Z JEDNOCZESNĄ NAPRAWĄ RYS:

Projekt wykonawczy		
Temat Projektu wykonawczego; adres obiektów budowlanych: Roboty konserwacyjne oraz montaż paneli fotowoltaicznych z włączeniem paneli do istniejącej instalacji elektrycznej w budynku szpitalnym: pawilonie „C” oraz docieplenie ścian zewnętrznych i stropów poddaszy nieużytkowych lub stropodachów budynków wraz z częściową wymianą poszycia elewacji, montażem krat okiennych i innymi robotami towarzyszącymi budynków szpitalnych: pawilonu „C”, budynku - łącznika pomiędzy pawilonem „C” a budynkami przychodni zdrowia oraz budynków przychodni zdrowia		
Wadowice, ul. Karmelicka 5 i 7; działki nr: 101, 102/1, 1000/1, jedn. ewid.: 121809_4, Wadowice - Miasto, obręb ewid.: 0001, Wadowice		
Tytuł rysunku: Uszkodzenia i schemat naprawy - klatka wschodnia	Nr rys.: RN-01-11	
Imię i nazwisko projektanta; specjalność, nr upr. bud.: mgr inż. Damian Figura - upr. konstr.-bud. nr SLK/0845/PWOK/05	Podpis:	Skala: 1:100

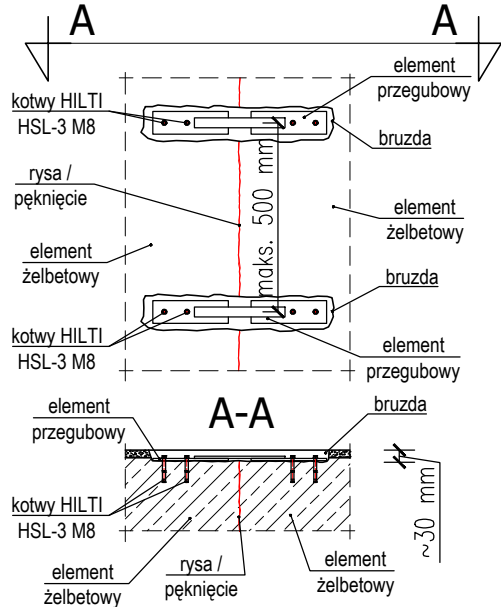
Montaż elementów przegubowych  
skala 1:20

- odbić tynk wzdłuż rysy aż do powierzchni elementu żelbetowego (pas szerokości ok.120 mm),
- wzdłuż rysy wykonać bruzdy poziome o wymiarach ok. 500x110 mm i głęboką na ok. 20–30 mm licząc od płaszczyzny elementu żelbetowego (bruzdy wykonać w równych odstępach nie większych jednak niż 500 mm),

- wyrównać dno bruzdy tak by zapewnić równomierne przyleganie płaskowników do dna bruzdy,
- oczyścić bruzdę z luźnych fragmentów betonu, resztek zaprawy i kurzu najlepiej przez przedmuchiwanie sprężonym powietrzem, bądź przepłukanie wodą,

- zamocować element przegubowy kotwami do betonu o średnicy 8 mm, np. Hilti M8 HSL–3 (element przegubowy zamocować symetrycznie względem istniejącego pęknięcia),

- staranie wypełnić bruzdę w elementach żelbetowych zaprawą cementowo–wapienną (wypełnienie wykonać do lica powierzchni elementów żelbetowych), np. TYNK MASZYNOWY LEKKI ATLAS firmy Atlas,

- ułożyć siatkę stalową np. Rabitza, o szerokości ok. 100 mm na dnie pozostałej bruzdy i zamocować do powierzchni elementów żelbetowych, np. gwoździami do betonu (mocować w odstępach ok. 200 mm po obu stronach bruzdy),

- bruzdę wypełnić zaprawą cementowo–wapienną np. TYNK MASZYNOWY LEKKI ATLAS firmy Atlas (siatka Rabitza powinna być od strony widocznej przykryta tynkiem grubości co najmniej 15 mm),

- naprawianą powierzchnię zatrzeć na gładko dodatkową cienką warstwą zaprawy,
- pomalować naprawiane powierzchnie farbą emulsyjną lateksową do ścian i sufitów, np. Dekoral Akrylit W firmy Dekoral w kolorze identycznym z istniejącym.
