**PROGRAM PRAC KONSERWATORSKICH DO WNĘTRZ BUDYNKU  
PRZYCHODNI SPECJALISTYCZNEJ  
NA UL. PIOTRA SKARGI 34-35  
W SZCZECINIE**

**Obiekt:** PRZYCHODNIA SPECJALISTYCZNA 109 SZPITALA WOJSKOWEGO SP ZOZ

**Adres:** UL. PIOTRA SKARGI 34 70-965 Szczecin

**Faza:** KONSERWACJA WNĘTRZA

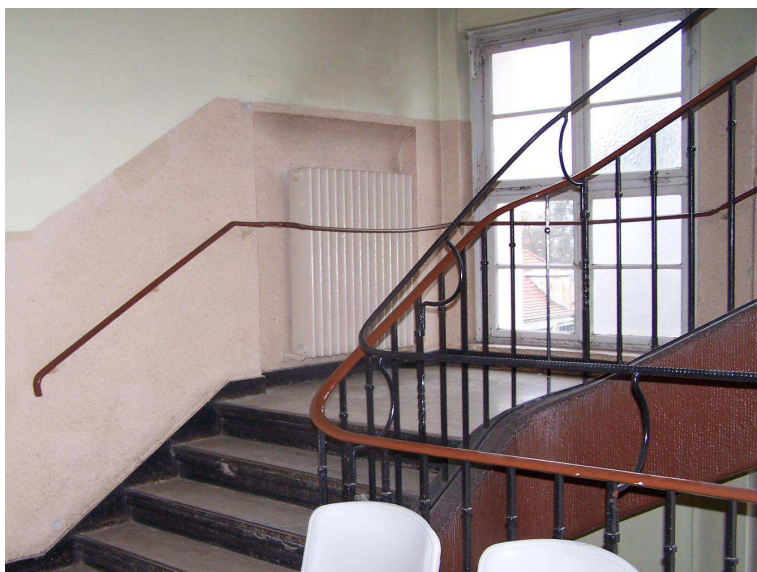
Fot.1. Klatka schodowa na wysokości podestu pomiędzy I a II piętrem.

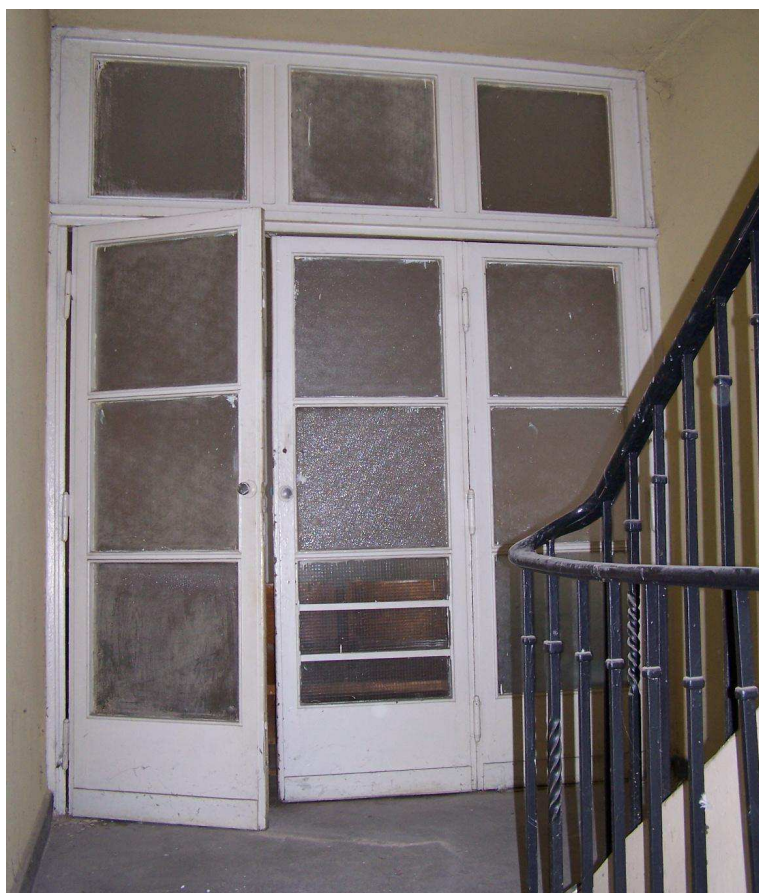
Fot.2. Drzwi na południowej klatce schodowej na III piętrze.

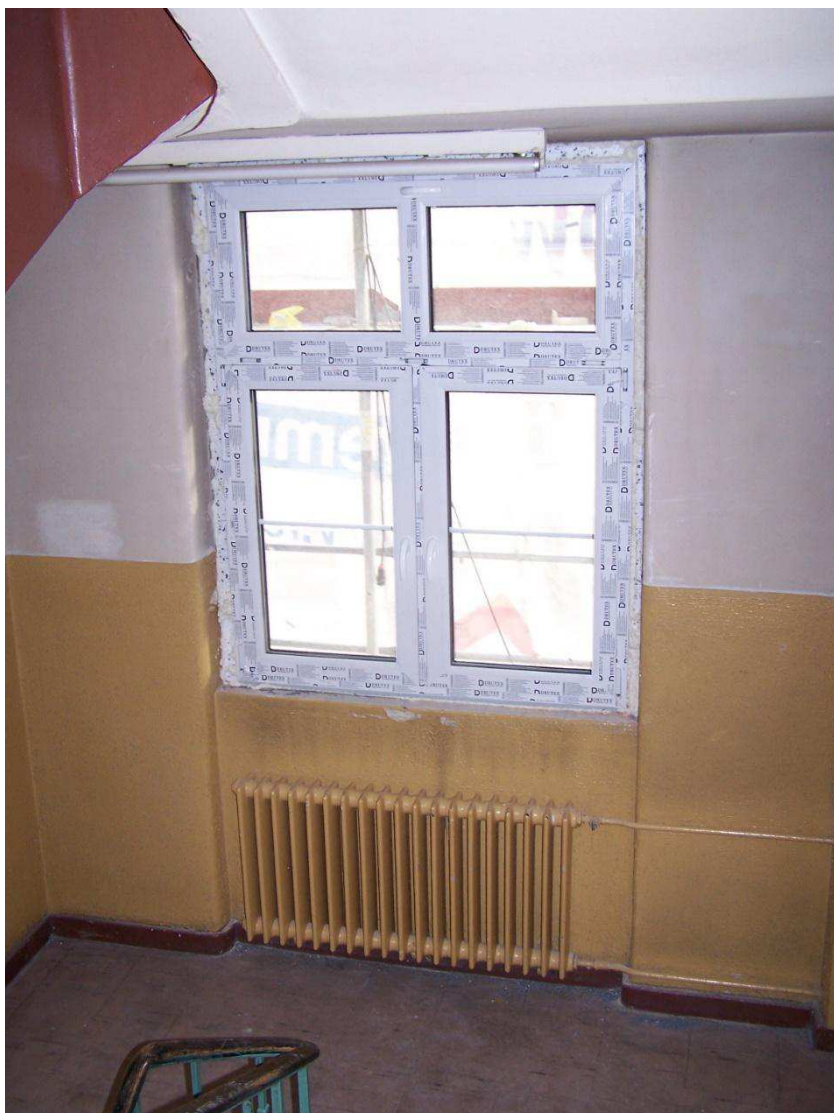
Fot. 27. Nowa stolarka okienna z PCV.

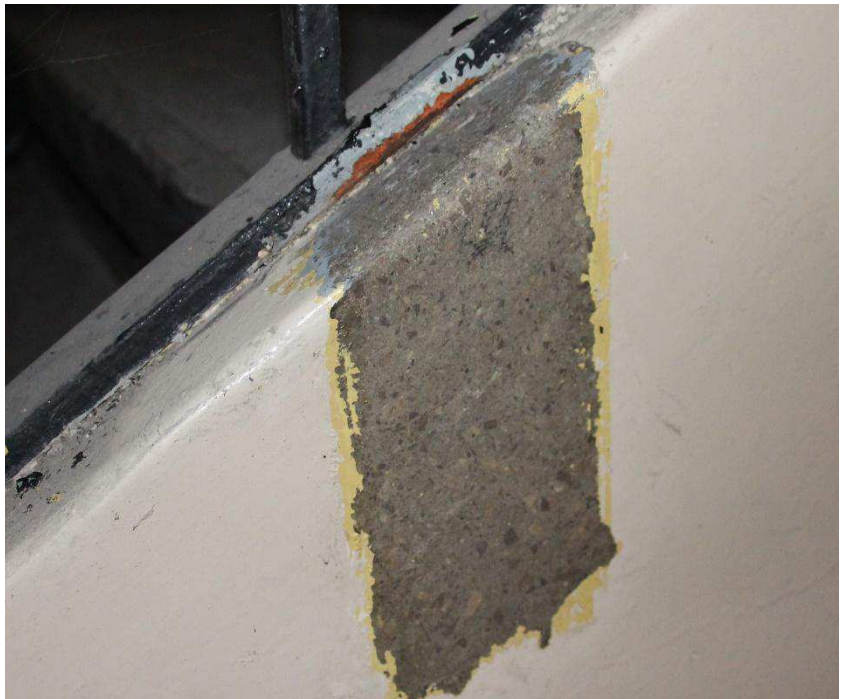
Fot. 39. Policzek schodów wykonany w sztucznym kamieniu, opracowany na gładko.

1. Oczyszczyć sztuczny kamień z powłok malarskich: metodą chemiczno-mechaniczną przy pomocy specjalistycznych preparatów organicznych do spulchniania warstw malarskich.
2. Doczyszcić powierzchnię z zabrudzeń wodą z dodatkiem anionowych i niejonowych substancji powierzchniowo-czynnych.
3. Usunąć uzupełnienia cementowe.
4. Uzupełnić ubytki - spękania, zaprawą mineralną z dobranym kruszywem do oryginału. Zaprawa barwiona w masie.

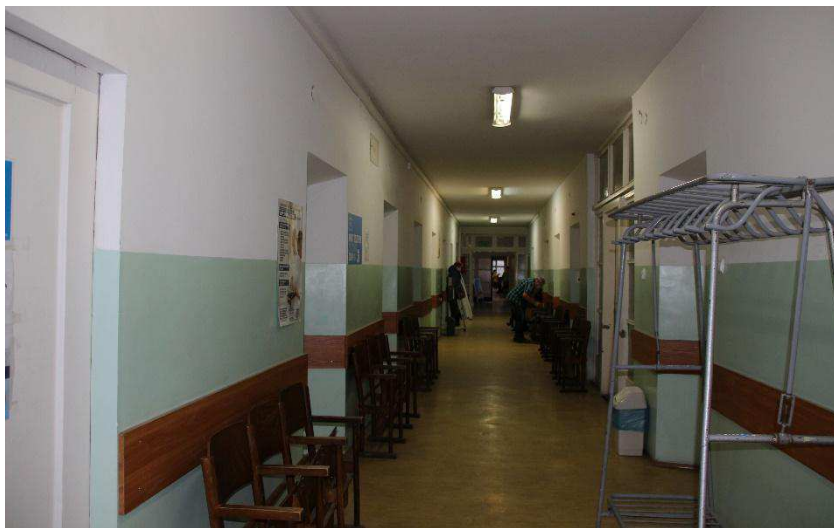
Fot. 43. Korytarz północny na III piętrze.

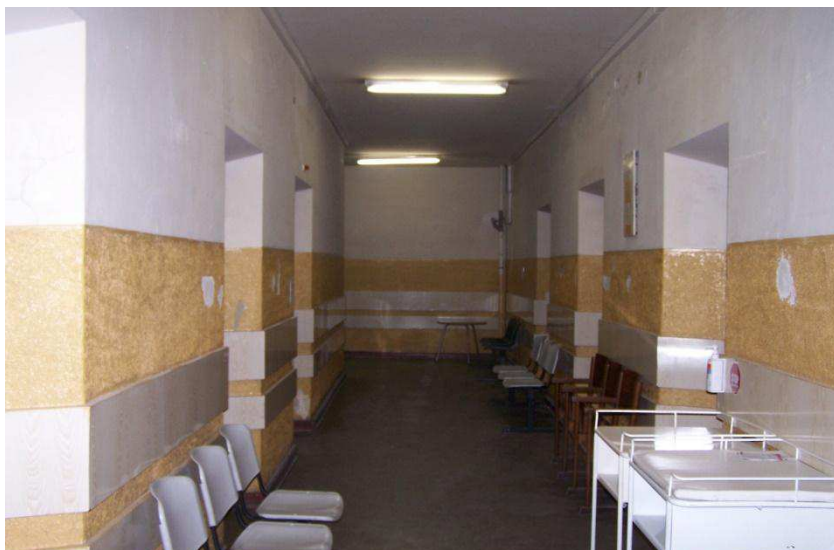
Fot. 44. Korytarz północny na I piętrze.

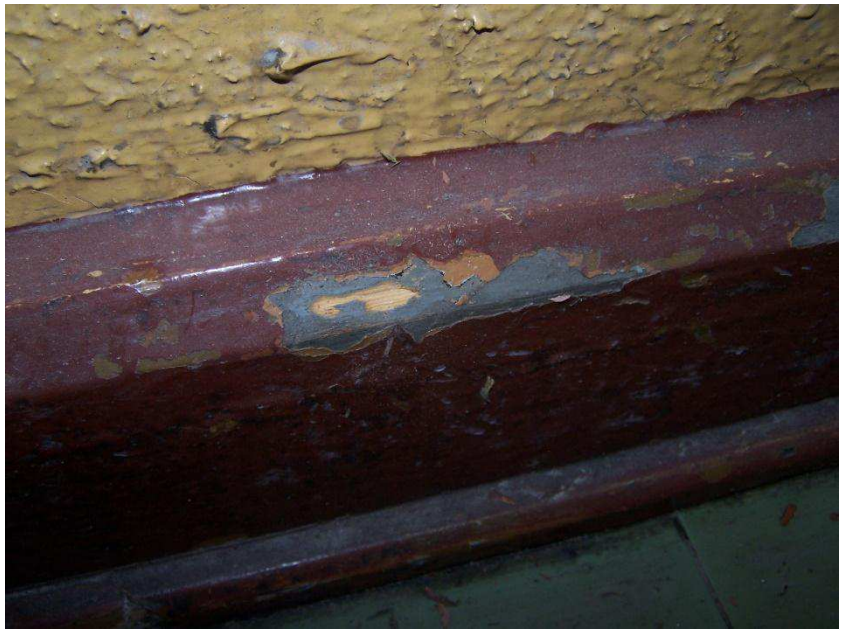
Na korytarzach obiektu obecnie zastosowane są różne sposoby łączenia podłogi ze ścianą. Występują wtórne, elastyczne listwy z PCV oraz oryginalne drewniane listwy przypodłogowe. Są to listwy profilowane, wielokrotnie przemalowane farbami olejnymi. Drewno wykazuje liczne drobne ubytki krawędziowe.

Fot. 54. Drewniana listwa przypodłogowa w kolorze NCS S 5010-B30G.

2. Uzupełnić ubytki drewna: duże ubytki fleki z drewna dobrane do oryginału (sosna) i drobnych spękań – szpachlówka akrylowa do drewna. Wstawić gotowe brakujące elementy.

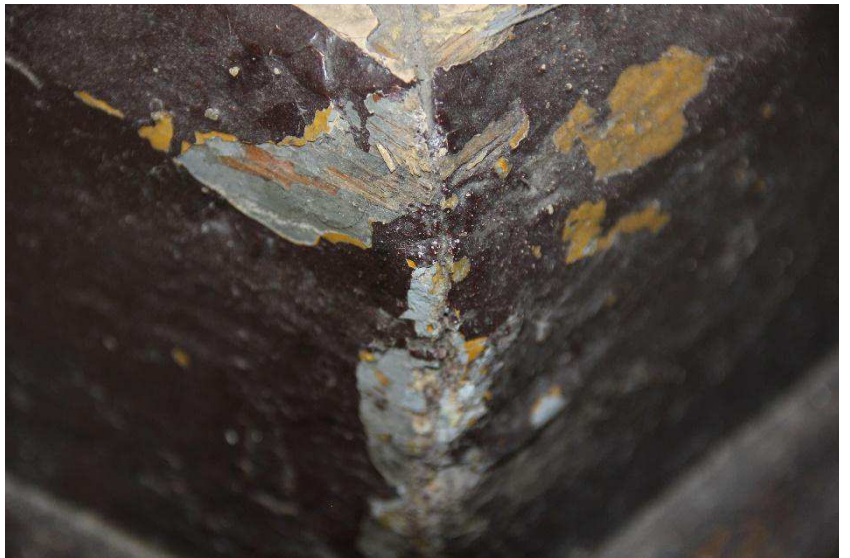
Fot. 55. Drewniana listwa przypodłogowa w kolorze NCS S 5010-B30G.

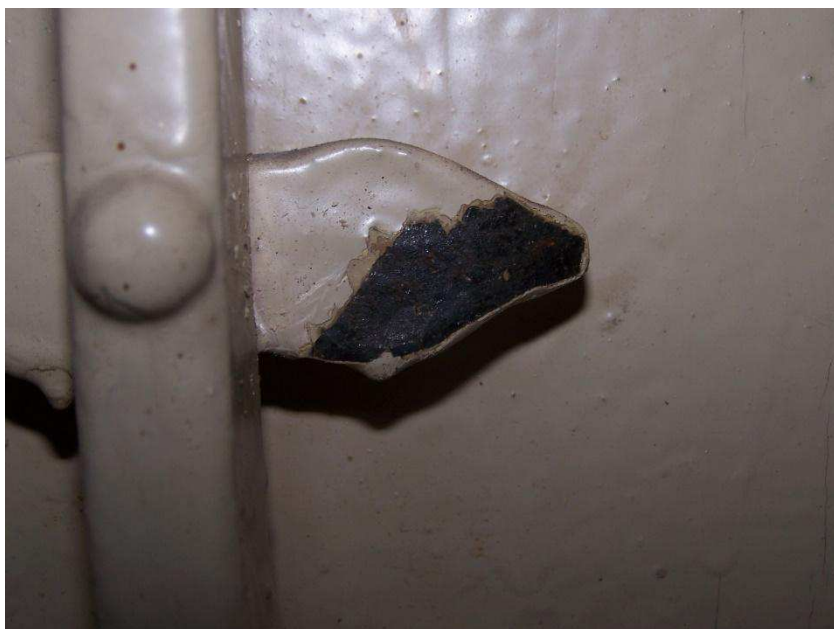
Fot. 59. Balustrada metalowa balkoniku w kolorze czarnym.

1. Metalowe i drewniane elementy balustrady oczyścić chemicznie z wtórnych warstw przemalowań poprzez nałożenie preparatu do spulchniania starych powłok malarskich.
2. Doczyścić mechanicznie.
3. Elementy metalowe pomalować farbą antykorozyjną do metalu a następnie nawierzchniowo farbą półmatową w kolorze NCS S 7020-G.
4. Elementy drewniane pochwyty : uzupełnić ubytki szpachlówką akrylową do drewna a następnie nawierzchniowo farbą półmatową w kolorze czarnym matowym.
5. Poręcz boczną oraz pochwyty balustrady na głównej klatce schodowej wymienić na drewniane dopasowane do pochwyty w klatkach schodowych bocznych.

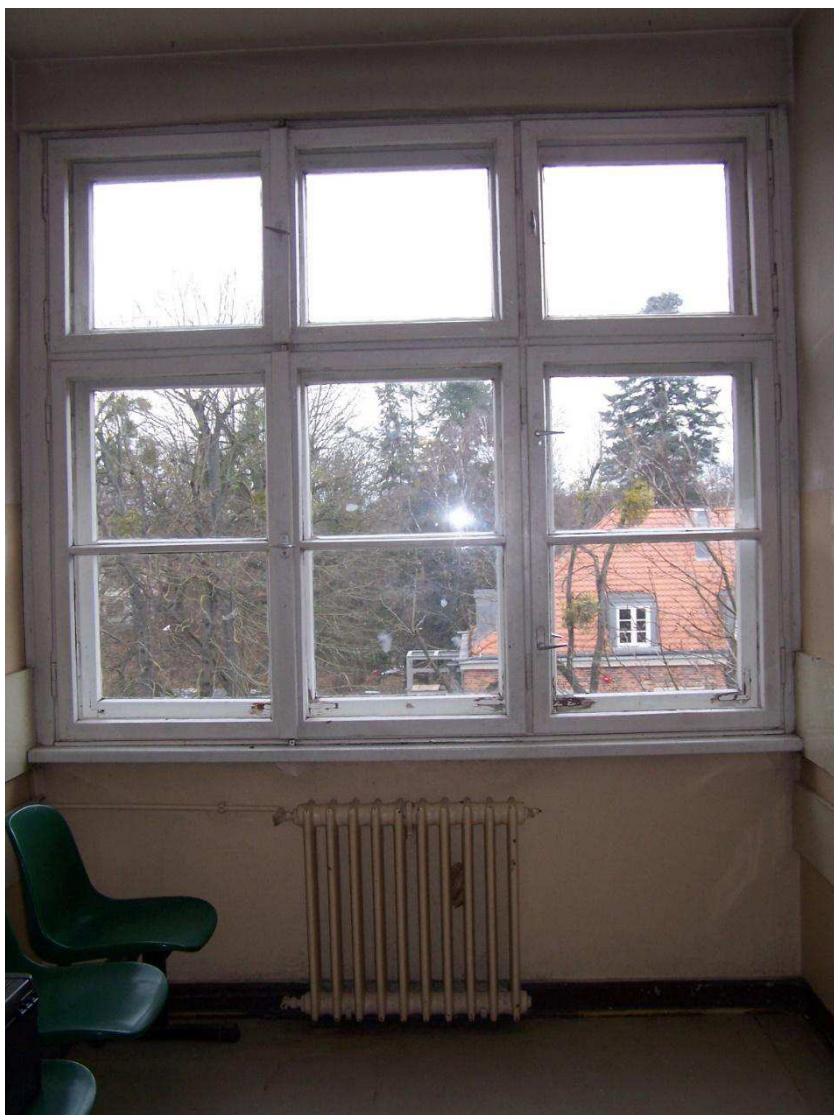
Stolarka okienna drewniana. Okno skrzynkowe, prostokątne, dwuskrzydłowe, z listwą przymykową. Parapet drewniany. Oryginalnie malowane w kolorze starej bieli. Oryginalna stolarka okienna źle zachowana, farba łuszczy się, drewno jest wypaczone. Ramy malowane pierwotnie w kolorze starej bieli. Obecnie cała stolarka okienna ulega wymianie na nową z PCV. Parapety w wielu miejscach zniszczone w trakcie wymiany stolarki okiennej.

Fot. 60. Oryginalna stolarka okienna.
