PROJEKT WYKONAWCZY

**REMONT ELEWACJI HOTELU ASYSTENTA „SEZAM” UNIWERSYTETU
WROCŁAWSKIEGO.**

Adres: **Ul. Marii Skłodowskiej - Curie 83/85, 50-369 Wrocław**
Ozn. geodezyjne: działka nr 13; AM 31; obręb: Plac Grunwaldzki

Inwestor: **UNIWERSYTET WROCŁAWSKI**

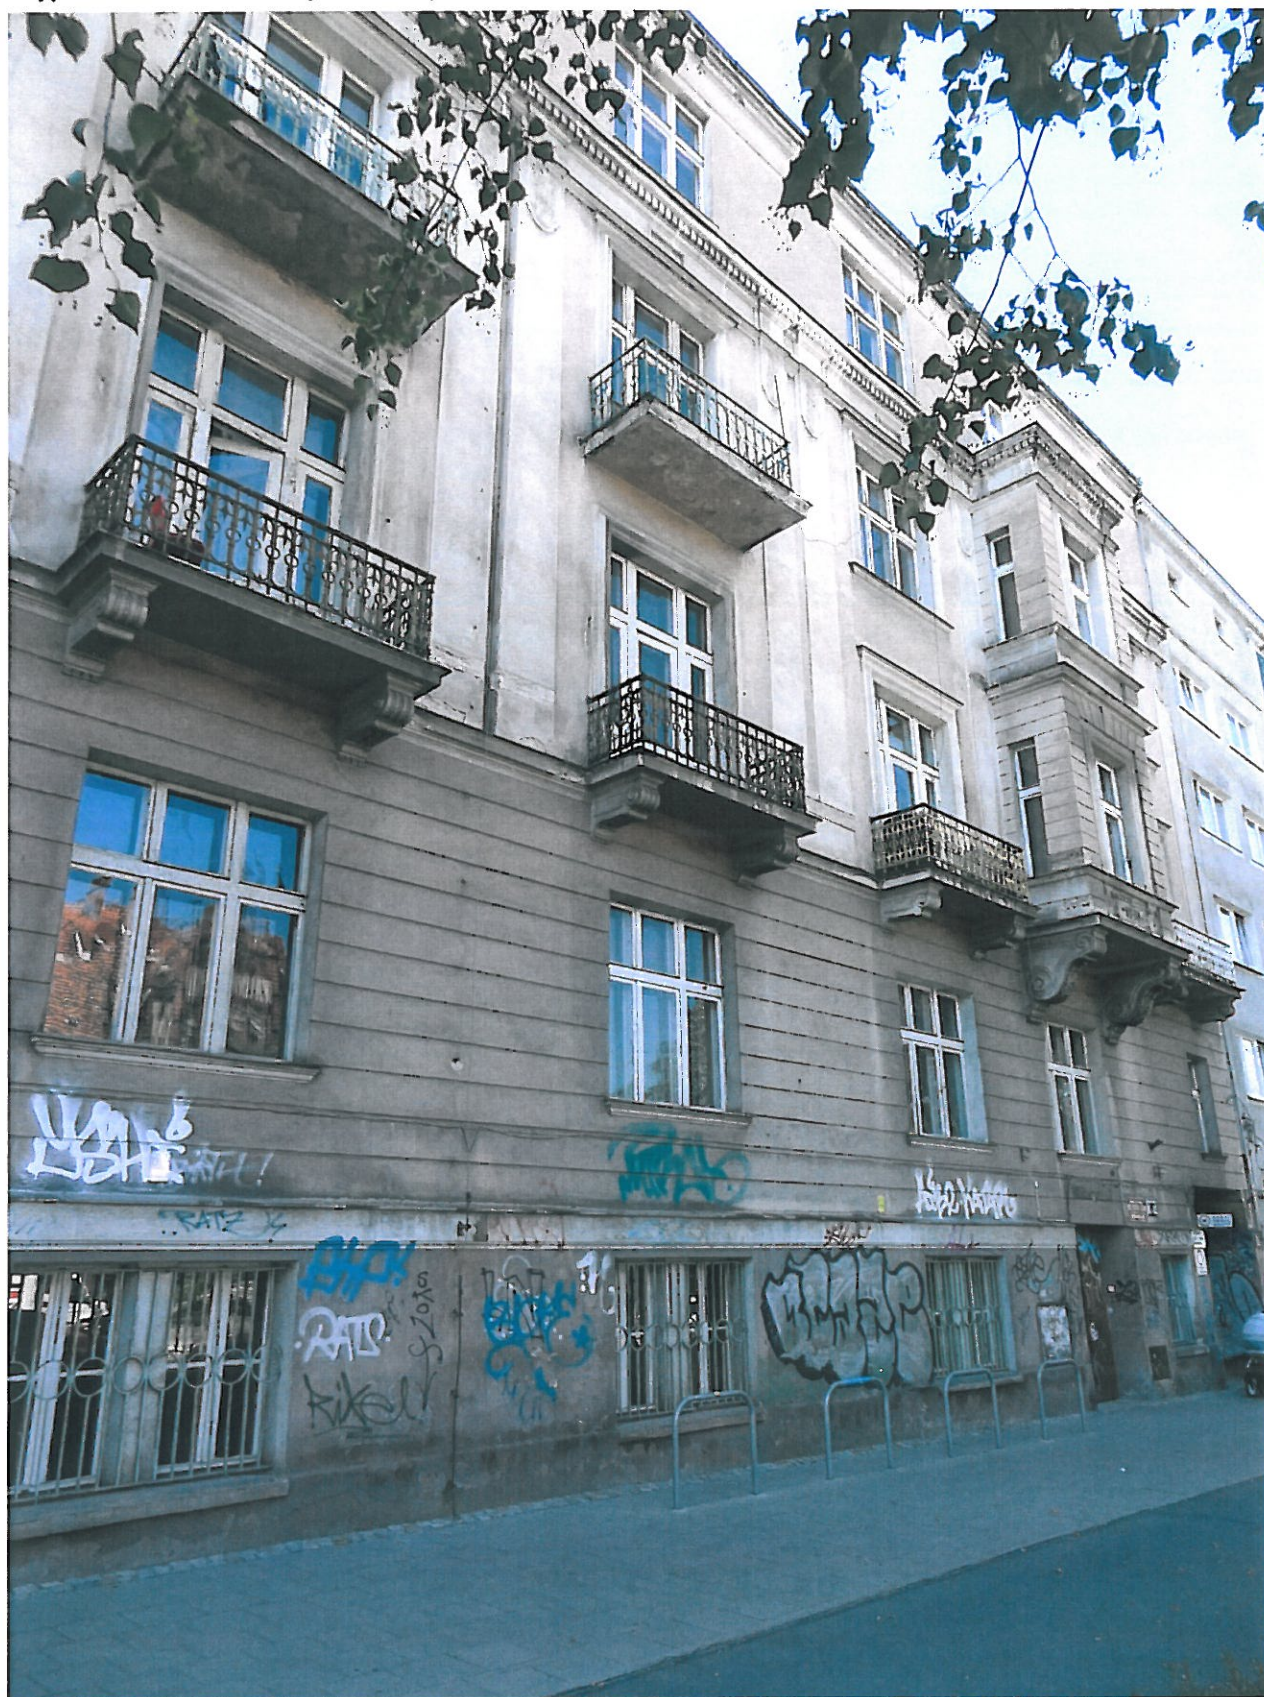
Zdjęcie 01. Widok elewacji frontowej

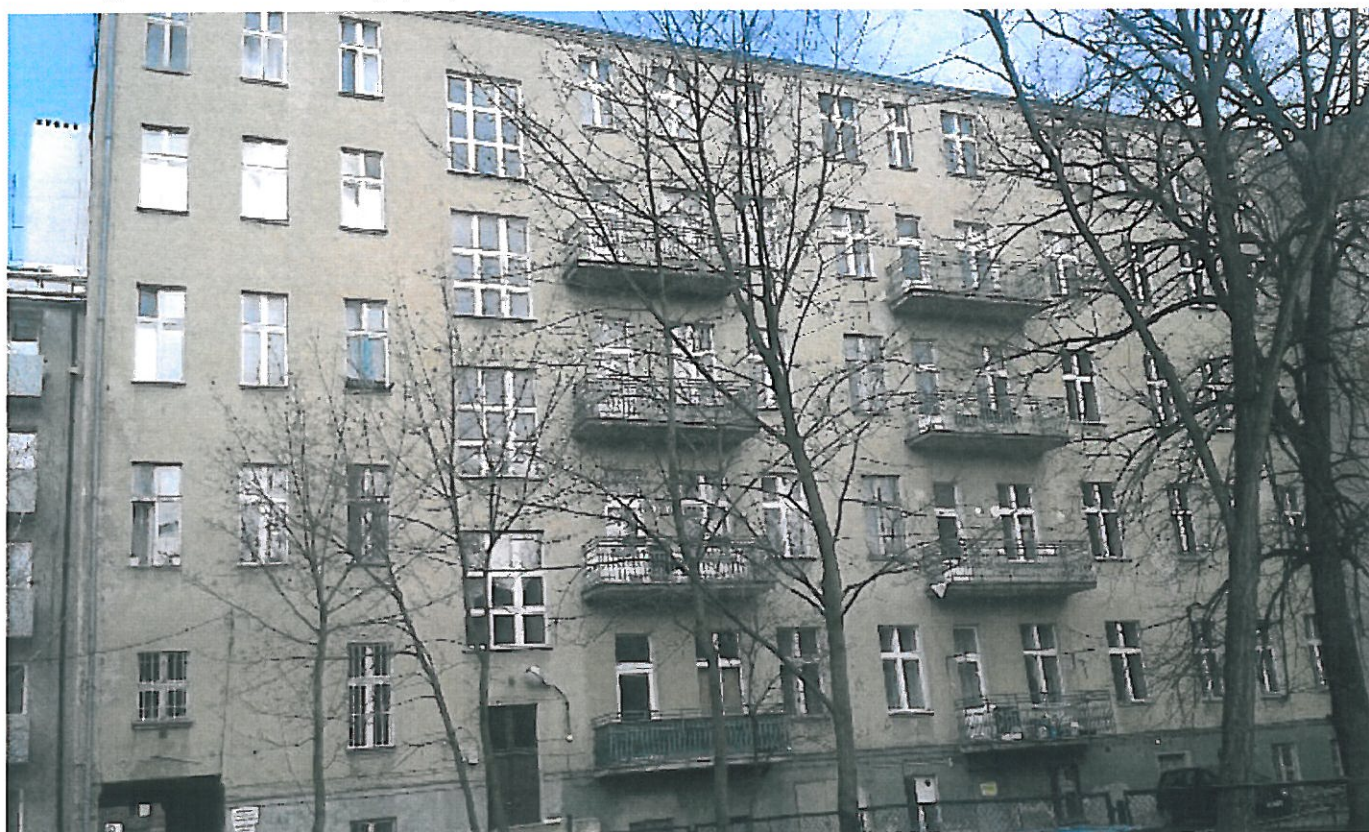
Zdjęcie 08. Widok elewacji tylnej

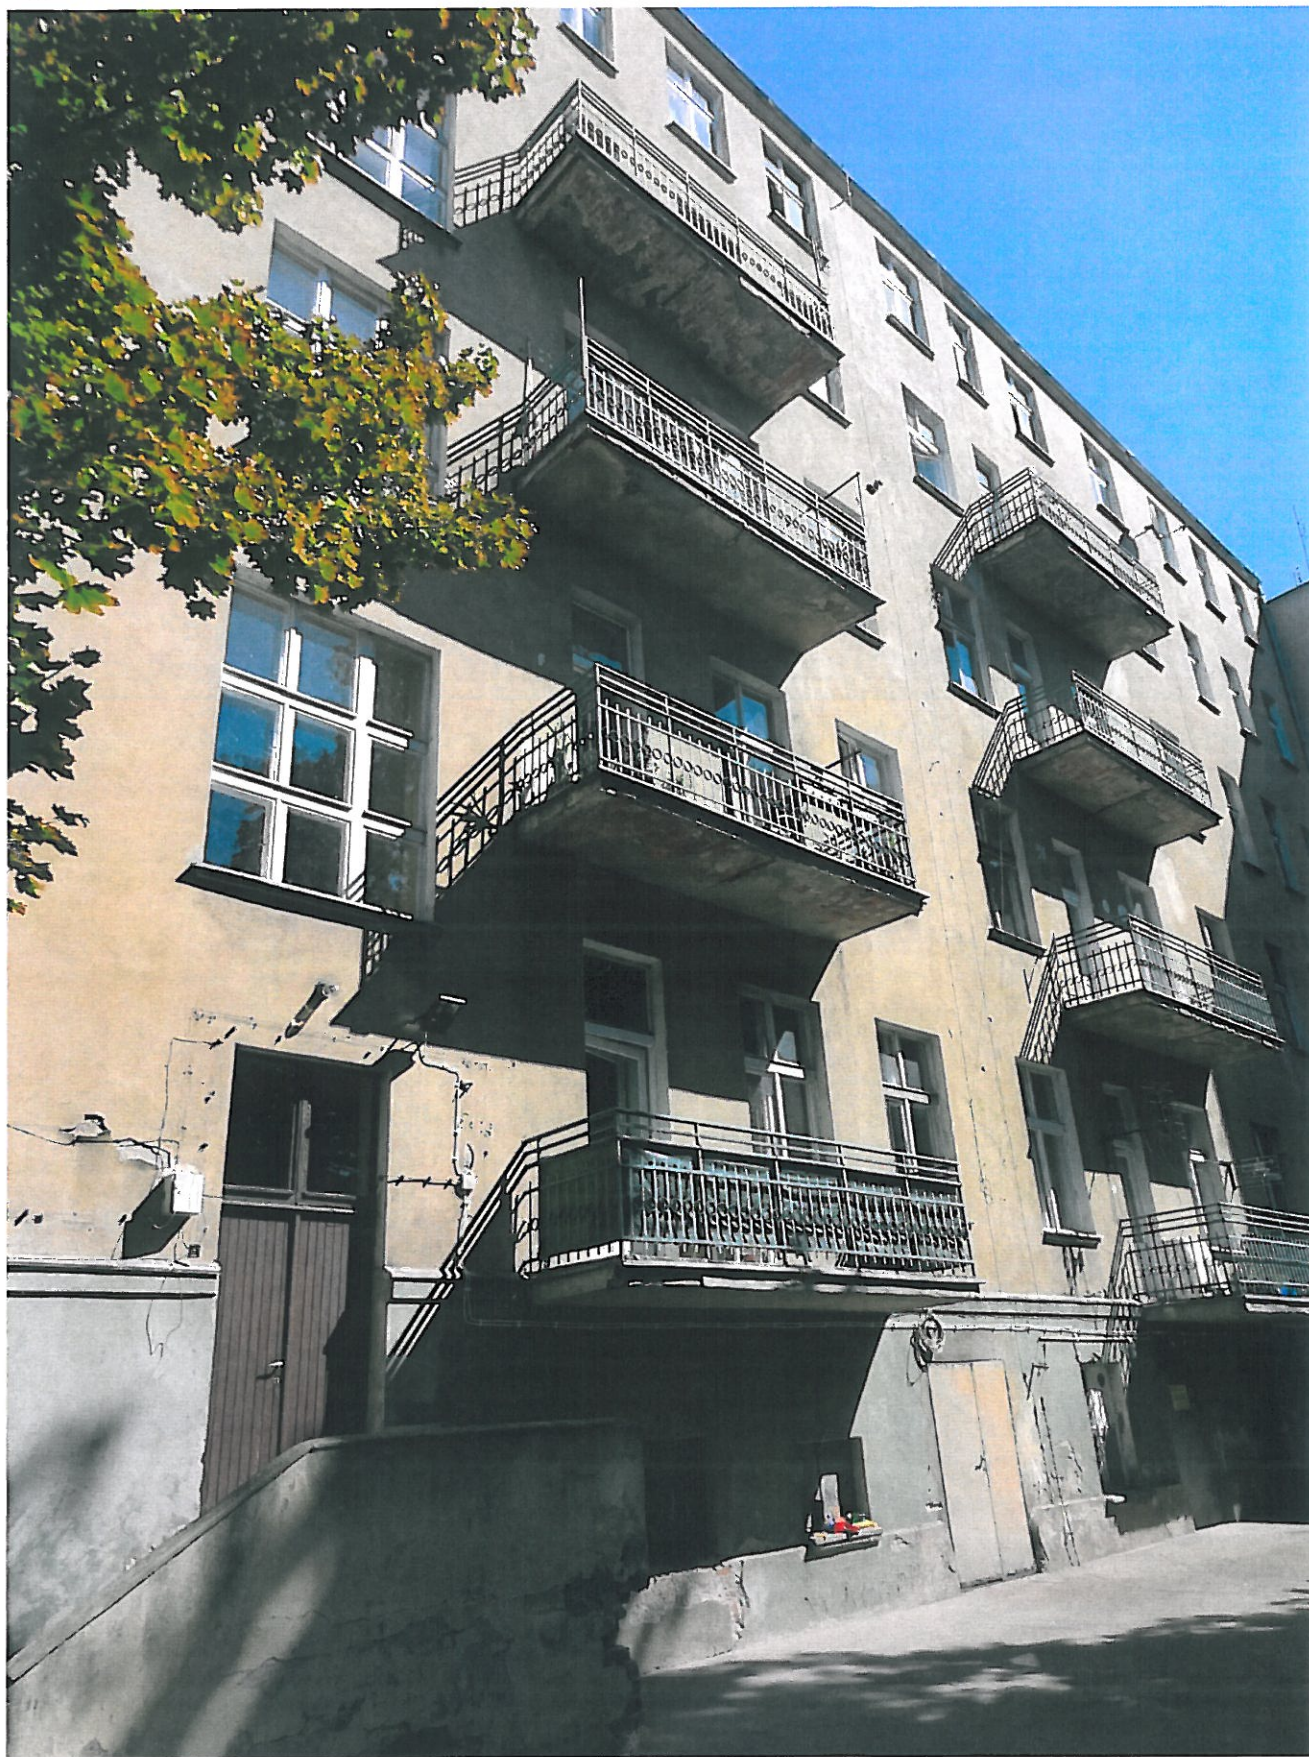
Elewacja od strony podwórza jest prosta, surowa, gładka, pozbawiona detalu. Widoczne są liczne ubytki oraz odspojenia tynków zarówno na ścianach jak i na płytach balkonowych. Wymagają one w trybie pilnym zabezpieczenia i remontu. Zgodnie z Warunkami Zamówienia i wytycznymi Zamawiającego, elewacja nie jest docieplana.

Zdjęcie 13. Widok elewacji od strony podwórza.

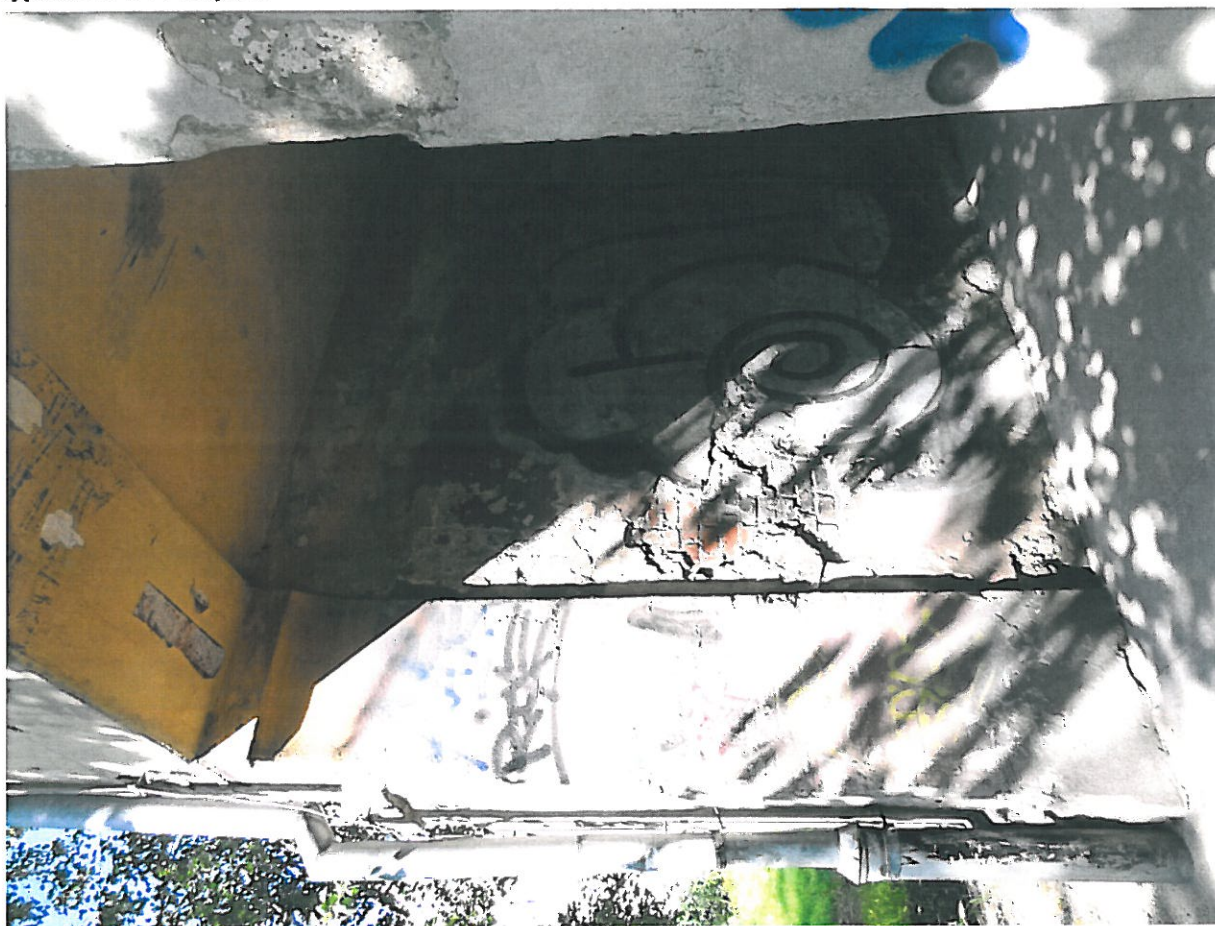
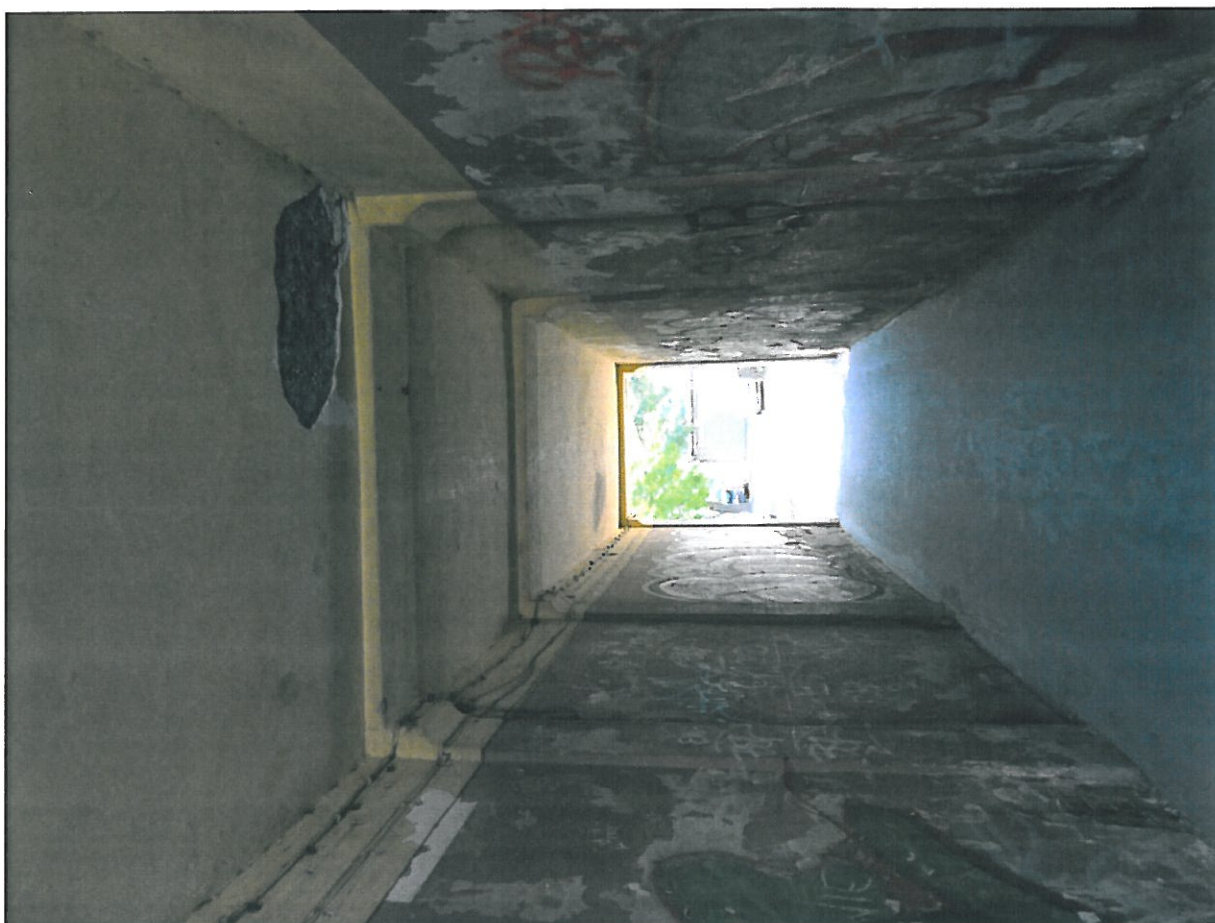
Zdjęcie 20 i 21 Przejazd

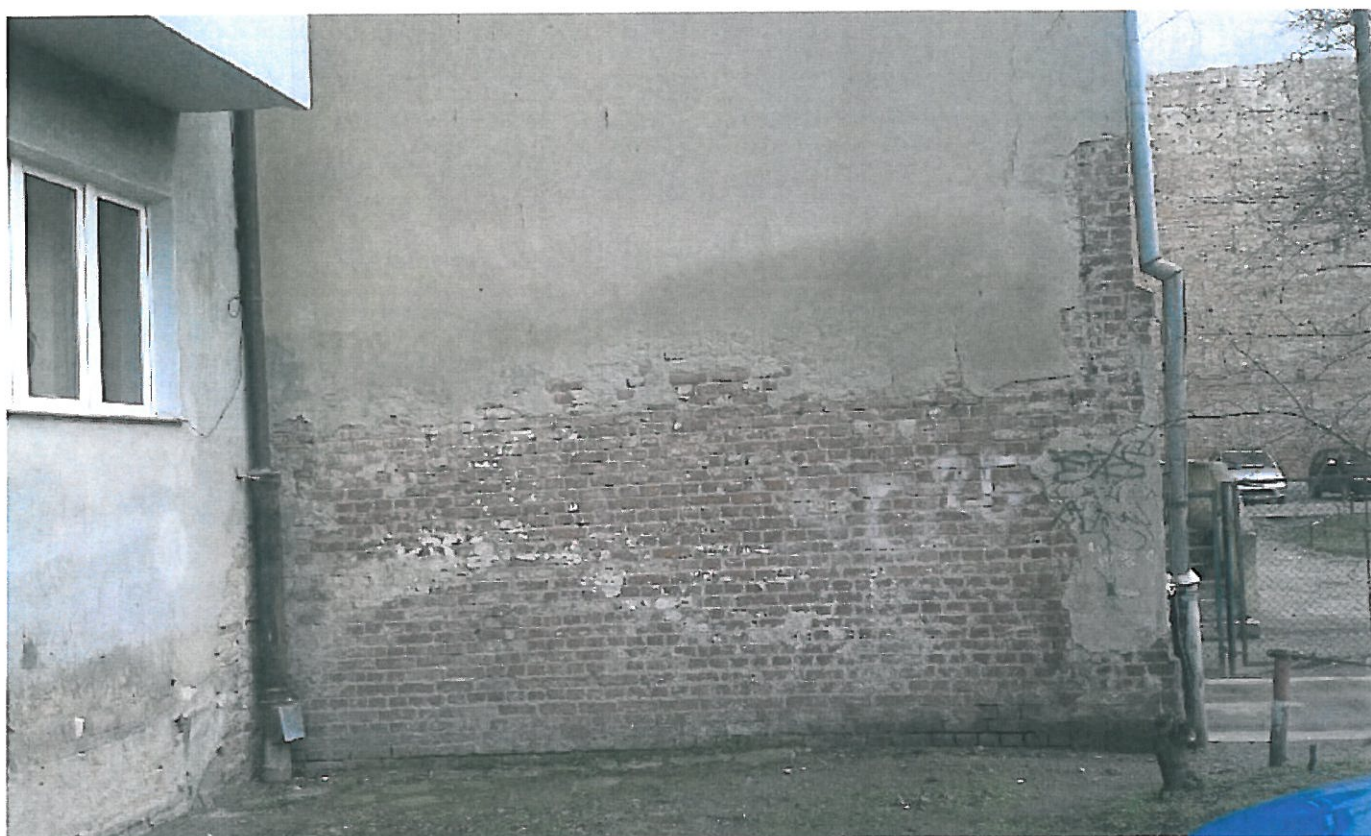
Zdjęcie 23 Widok fragmentu ściany elewacji bocznej od strony sąsiada (przy przejeździe od strony podwórza)

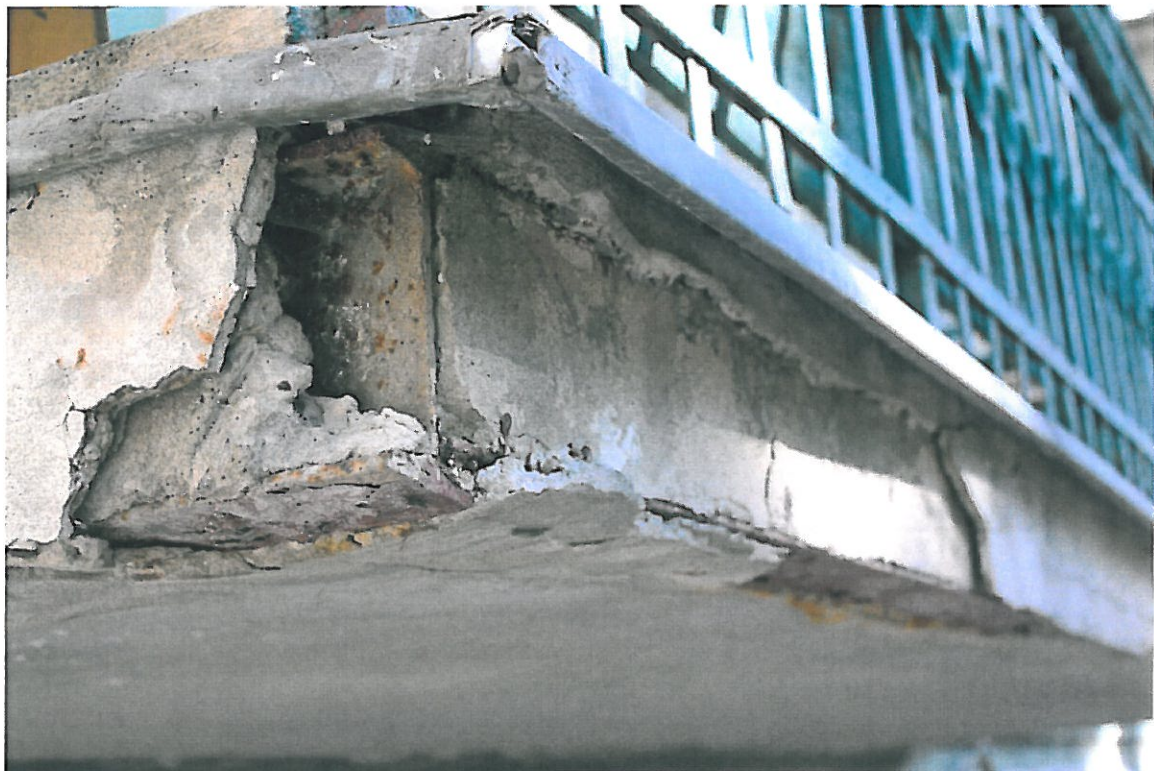
Fot. 6 – Balkon nr 1 – narożnik – deformacja wspornika, oparcie belki podłużnej na belce wspornikowej

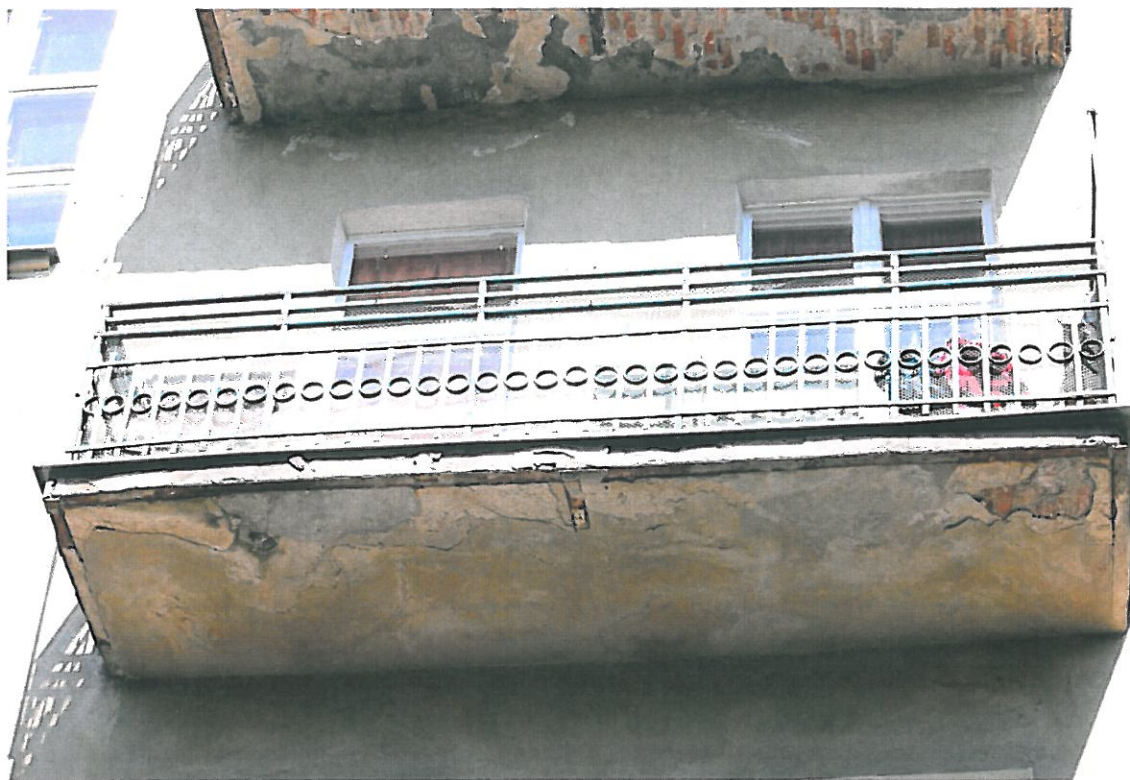
Fot. 13 – Balkon nr 3 – widok – deformacja belki wzdłużnej i balustrady

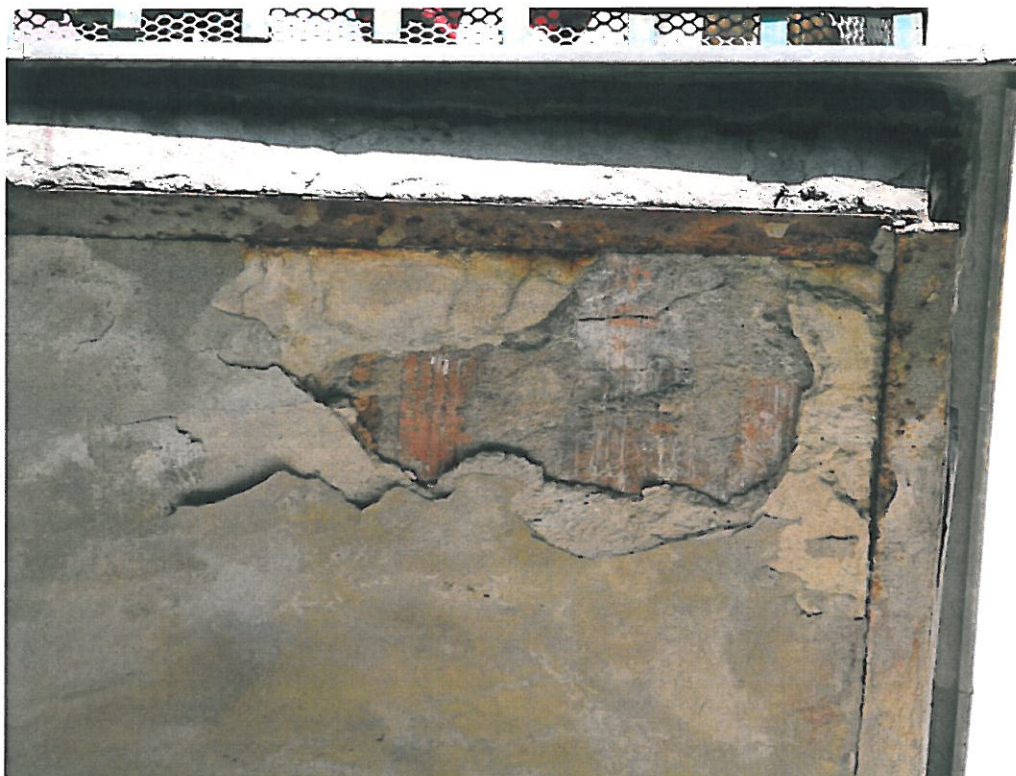
Fot. 14 – Balkon nr 3 – deformacja węzła

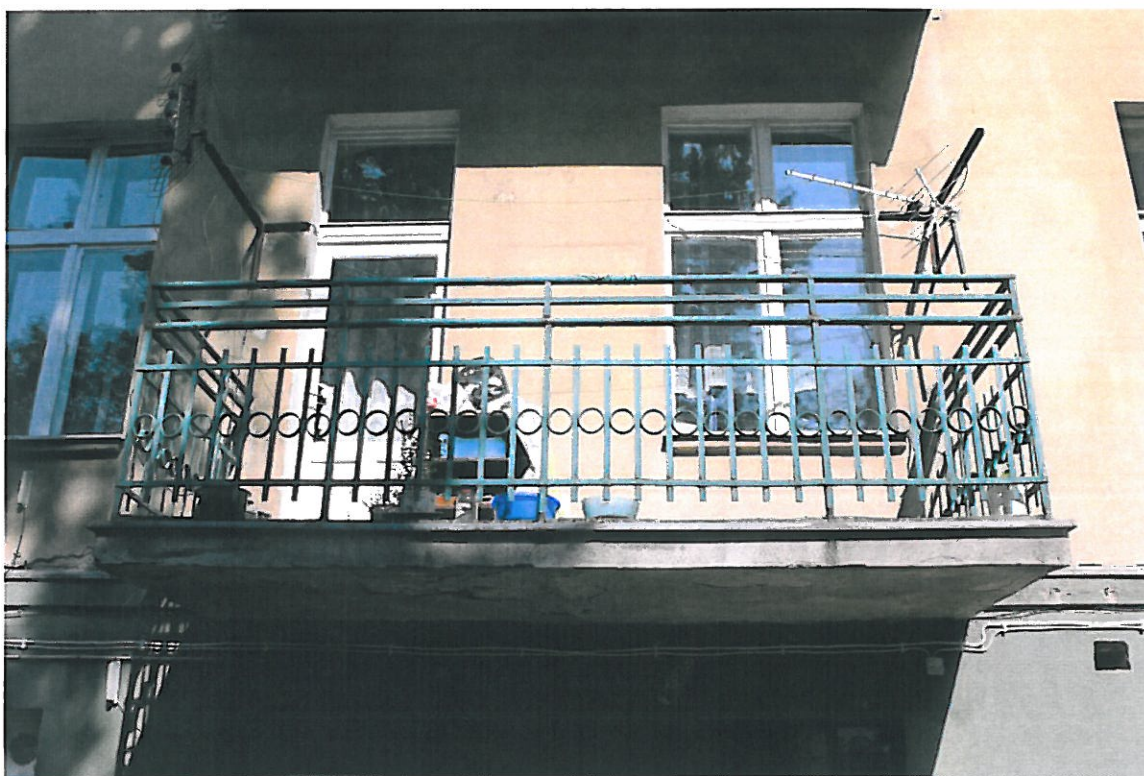
Fot. 18 – Balkon nr 5 – widok ogólny, widoczne wygięcie

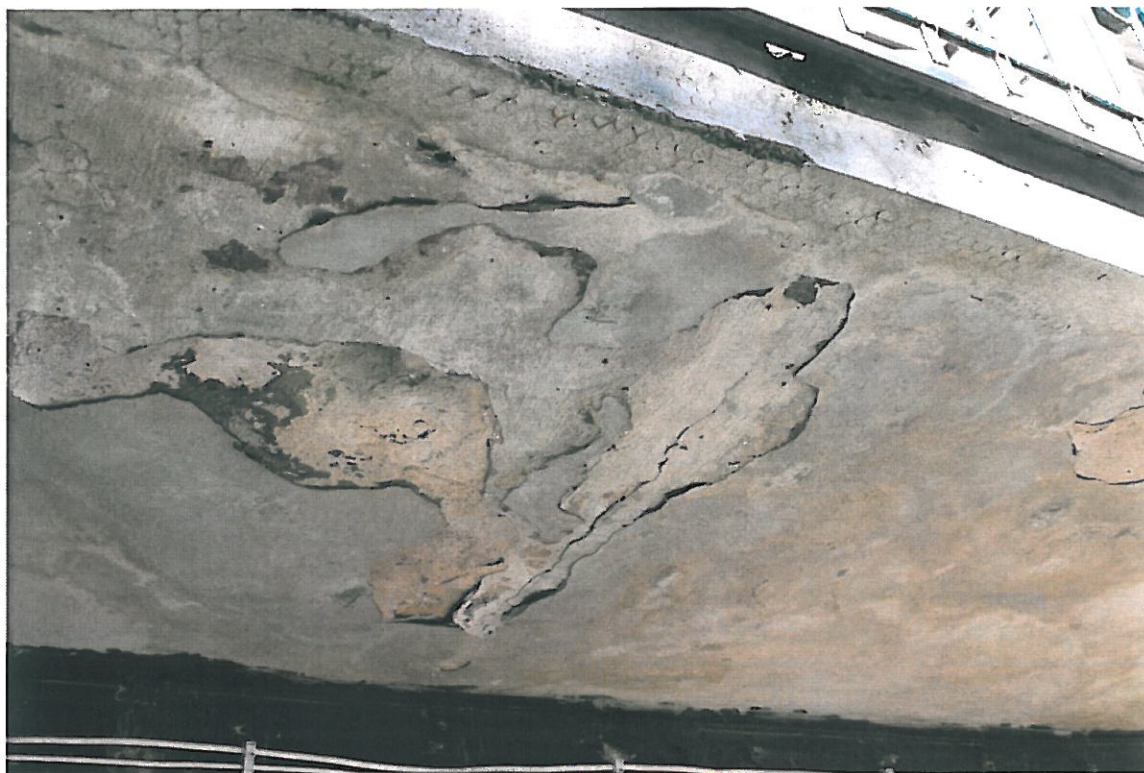
Fot. 19 – Balkon nr 5 – spuchnięty i odpadający tynk od spodu

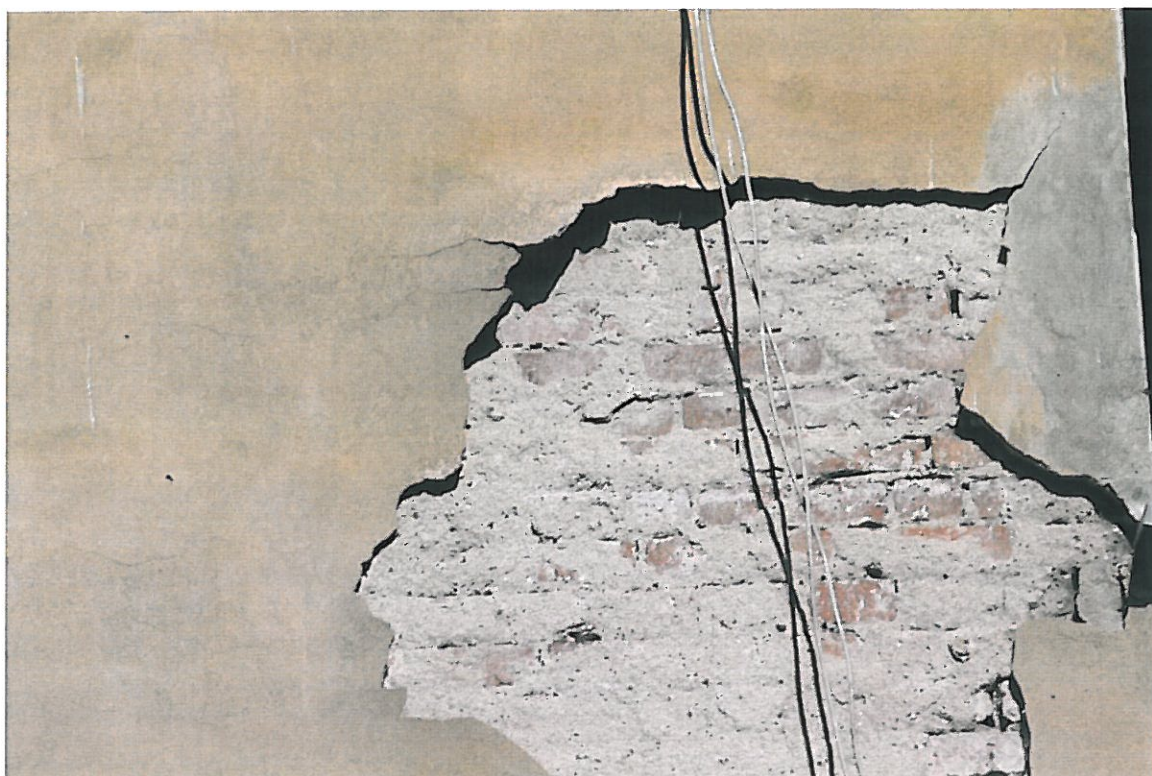
Fot. 26 – Odpadanie tynku na elewacji tylnej – przy sąsiedzie

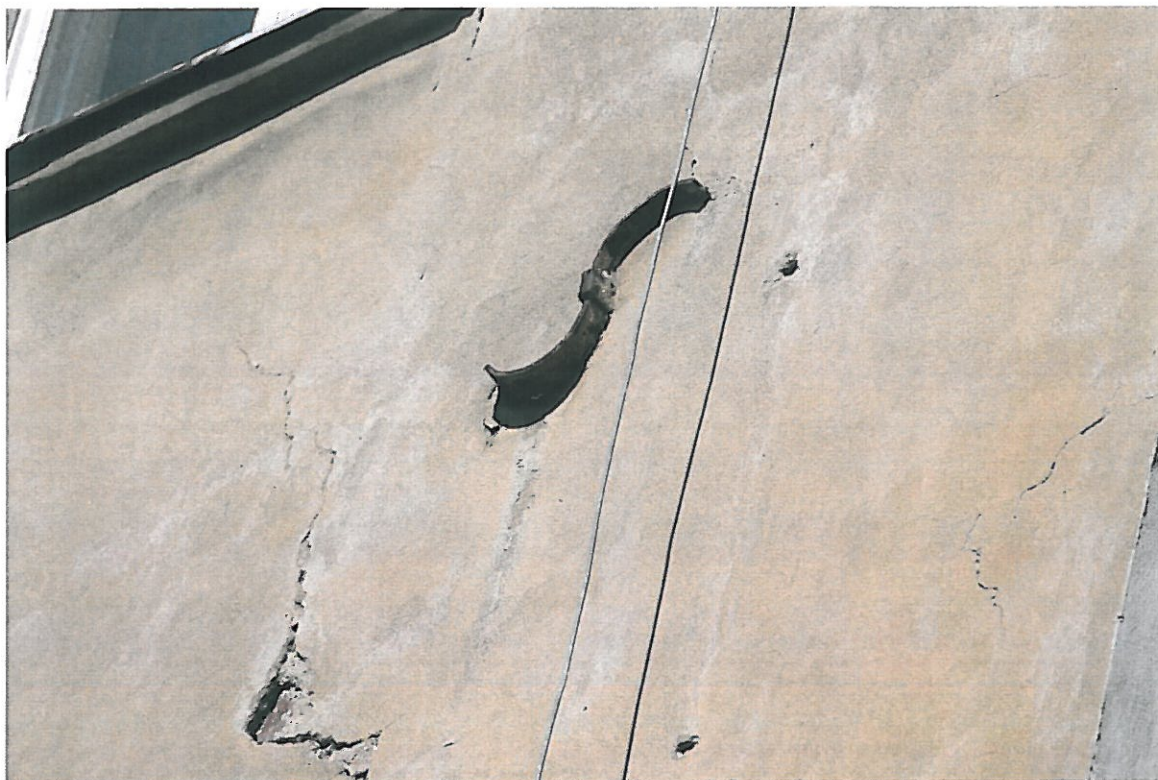
Fot. 29 – Elewacja tylna – Kotew do stropu, zarysowanie muru

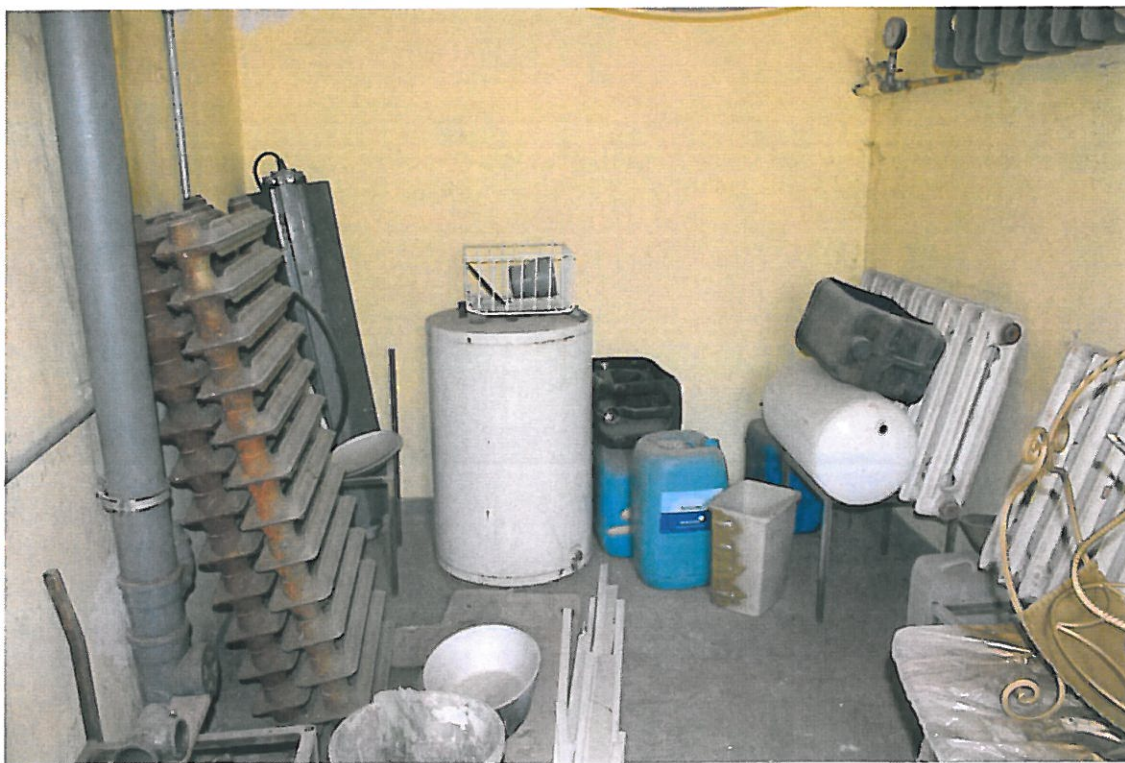
Pomieszczenie starej nieczynnej kotłowni istotnie odbiega charakterem od pozostałych pomieszczeń. W pierwszym rzędzie jest ono istotnie obniżone w stosunku do pozostałych pomieszczeń (o ok. 70-80 cm). Jest od dawna nie użytkowane, nie posiada ogrzewania. W przypadku tego pomieszczenia dolne partie murów, a niekiedy i znacznie wyżej położone partie, noszą ślady zawilgoceń, czy wręcz zalania. Skutkuje powyższe odpadaniem, łuszczeniem się tynków, wykwitami solnymi. Nie ma jednak zagrzybienia w powyższych pomieszczeniach, jedynie wykwity pleśni będące skutkiem długotrwałego utrzymywania się wilgoci.

Fot. 39 – Kotłownia – widok ogólny

Dla osuszenia niezbędne będzie wprowadzenie ogrzewania i zapewnienia właściwej wentylacji pomieszczenia jak również zbiecie tynków w całości. Ze względu na fakt braku zawilgoceń na innych ścianach piwnic nie proponuje się wykonywania izolacji poziomej ścian. Zdemontować zbędne urządzenia kotłowni. Usunąć źle wykonaną i popękaną posadzkę.

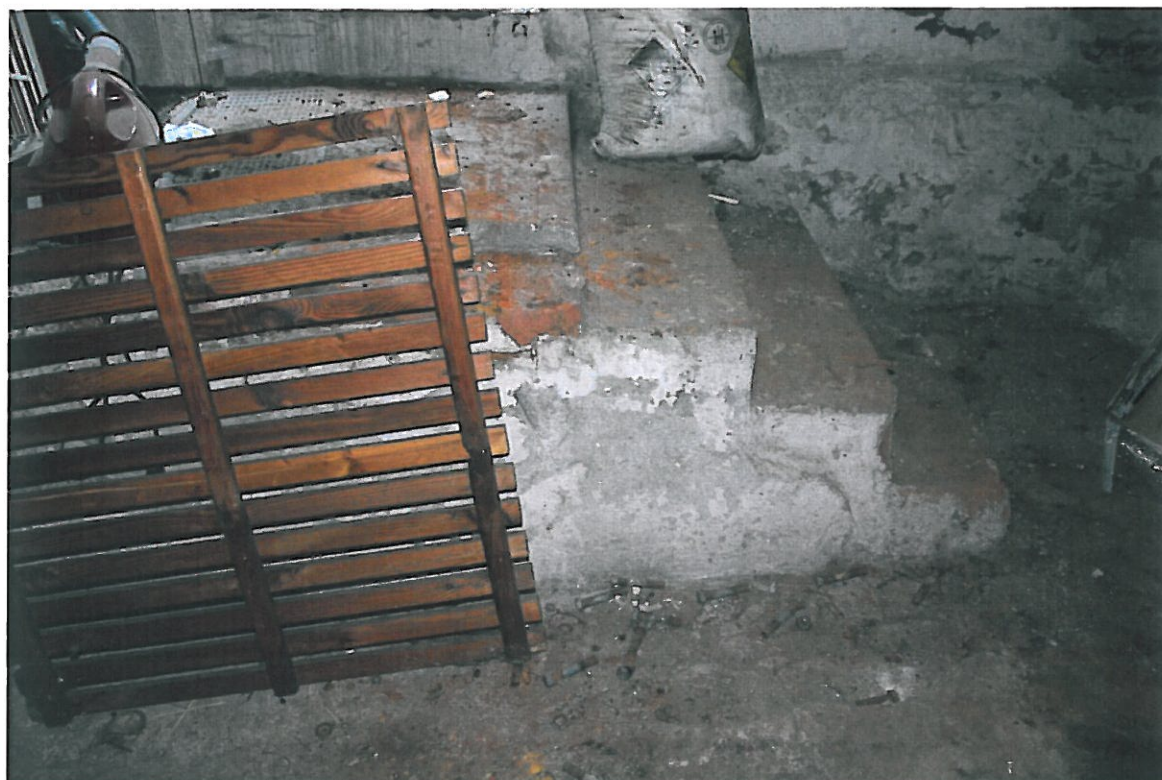
Stan techniczny ścian piwnic średni w przypadku rzeczonoego pomieszczenia, głównie z uwagi na zawilgocenie, korozję powierzchniową cegły od wewnątrz.

Powstałe w pomieszczeniach byłej kotłowni zawilgocenia ścian piwnic są w głównej mierze skutkiem powodzi 1997 roku, prócz tego braku ogrzewania pomieszczenia i jego prawidłowej wentylacji.

Fot. 43 – Kotłownia – standardowy stan ścian

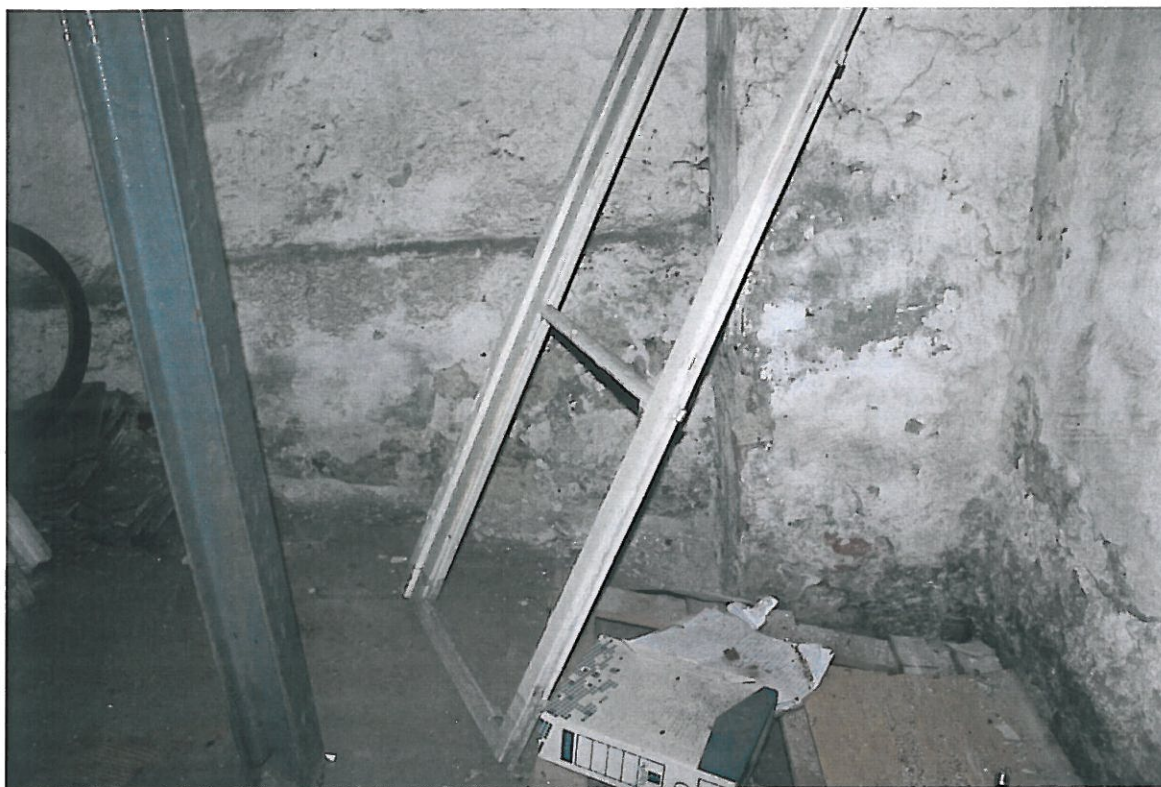
Dokonano oględzin pomieszczeń znajdujących się w przyziemiu budynku i można stwierdzić, że w przypadku pomieszczeń dostępnych od strony wnętrza budynku nie ma żadnych zawilgoceń na ścianach, pochodzących od podciągania kapilarnego przez fundamenty lub ściany budynku. Powyższe stwierdzenie dotyczy zarówno ścian wewnętrznych jak i zewnętrznych. W przypadku pomieszczeń dostępnych od zewnątrz budynku od strony elewacji tylnej sytuacja jest różna. W przypadku pomieszczenia znajdującego się po prawej stronie elewacji tylnej – pomieszczenie warsztatowe, magazynowe – również nie stwierdzono zamakania ścian ani wewnętrznych, ani zewnętrznych. Jedynie stwierdzono na ścianie wewnętrznej przy budynku sąsiednim występowanie rysy ukośnej o niewielkim rozwarciu (rzędu 1 mm), powstałej wskutek prawdopodobnie pewnych ruchów fundamentów ściany zewnętrznej. Najprawdopodobniej rysa powstała po powodzi w 1997 roku w wyniku osiadania gruntu. Nie jest to element rzutuujący na stan obiektu. Prawdopodobnie w okresie powodzi fundamenty budynku znalazły się w wodzie, na pewien okres zmieniły się stosunki wodne w obrębie posadowienia, co zaskutkowało niewielkim osiadaniami. Proces po powodzi się zatrzymał.

Fot. 44 – Stan ścian w pomieszczeniach wewnętrznych piwnic
