WSTĘPNA
DOKUMENTACJA KONSERWATORSKA
Z PROGRAMAMI PRAC KONSERWATORSKICH
OBEJMUJE
ZAKRES ROBÓT BUDOWLANYCH RENOWACYJNO-REMONTOWYCH
I ZABEZPIECZAJĄCYCH ISTNIEJĄCĄ STRUKTURĘ MURÓW ZAMKU
KRÓLEWSKIEGO W CHEĆCINACH”.
W.K.

MGR MAREK MAZUREK
KONSERWATOR DZIEŁ SZTUKI
UMK TORUŃ, NR DYPL. 747

KIELCE/CHEĆCINY, MAJ 2024 R.

OBIEKT : Ruiny Zamku Królewskiego

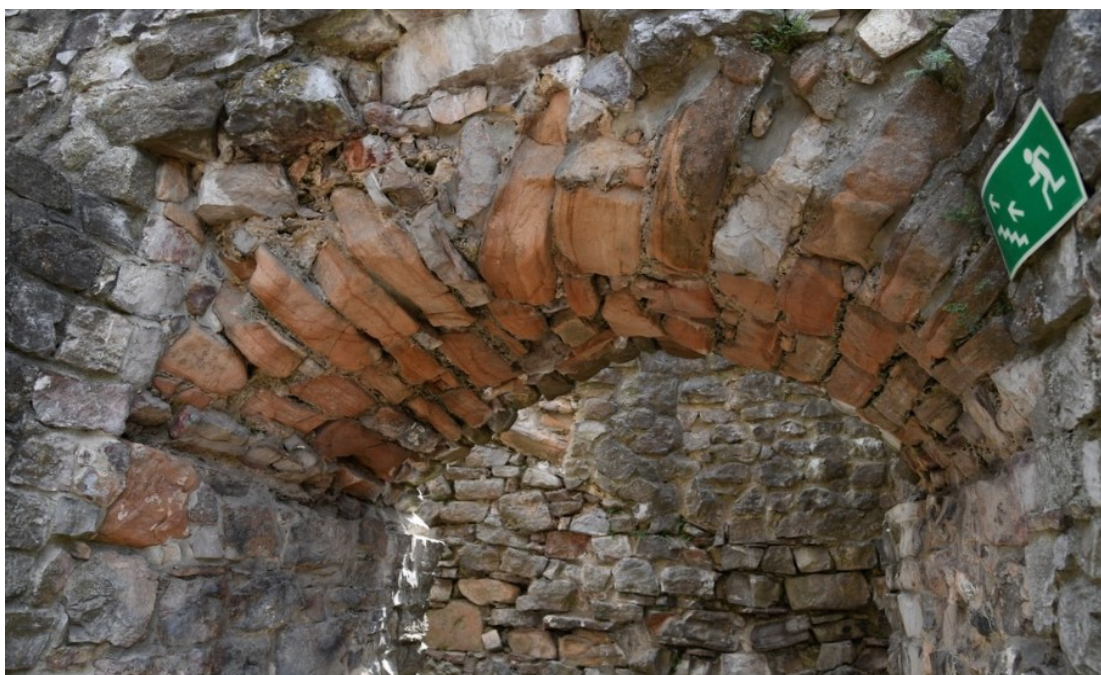
Fot. 90 Chęciny – Zamek Królewski
Dom Wielki
Stan przed konserwacją
Fot. Marek Mazurek 2024

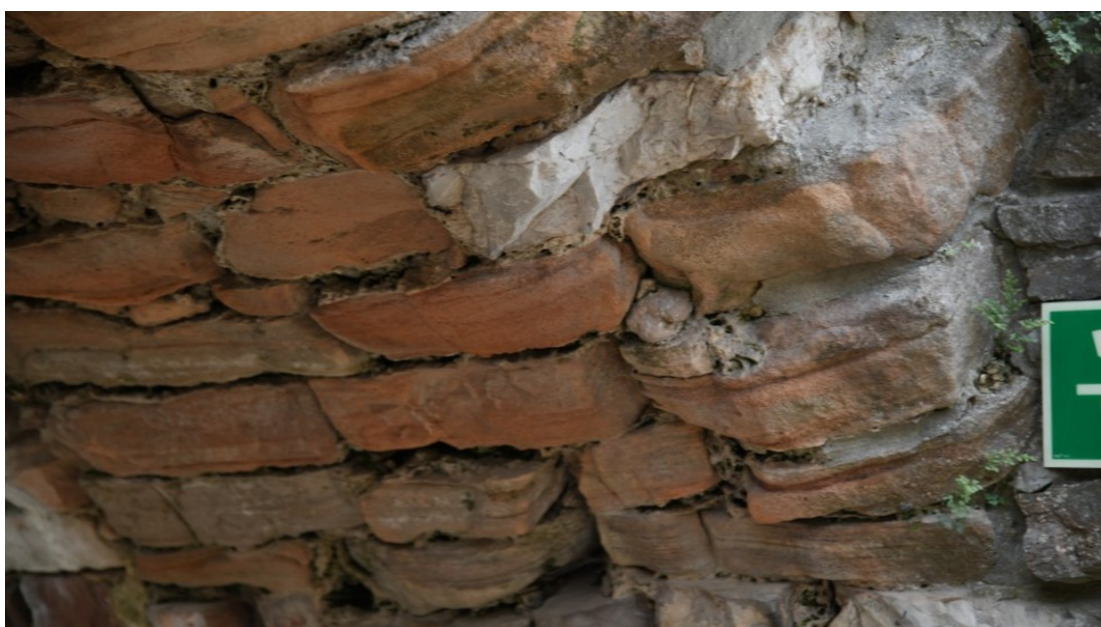
Fot. 91 Chęciny – Zamek Królewski
Dom Wielki
Stan przed konserwacją
Fot. Marek Mazurek 2024

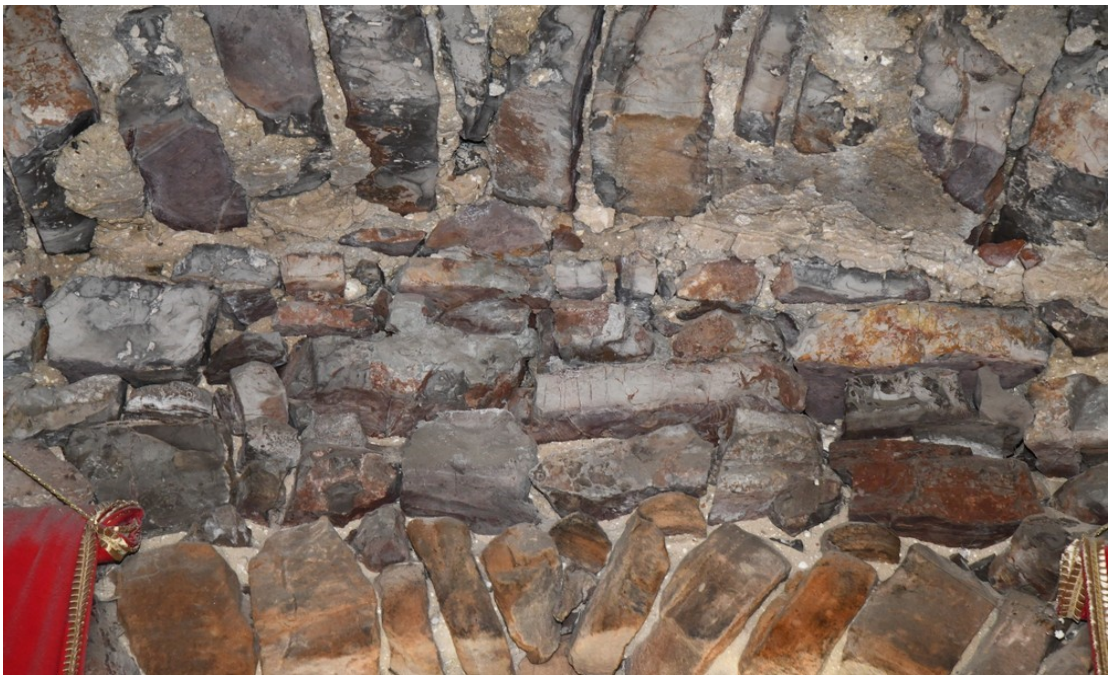
Fot. 102 Chęciny – Zamek Królewski
Skarbiec, wejście
Stan przed konserwacją
Fot. Marek Mazurek 2024

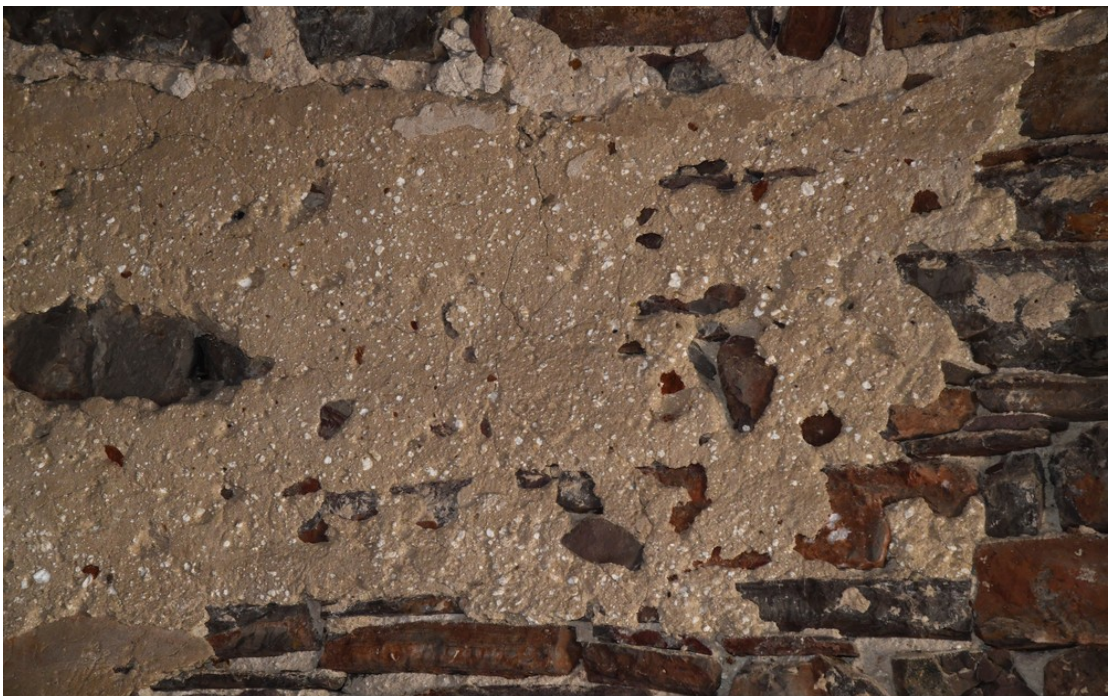
Fot. 103 Chęciny – Zamek Królewski
Skarbiec, wnętrze
Stan przed konserwacją
Fot. Marek Mazurek 2024

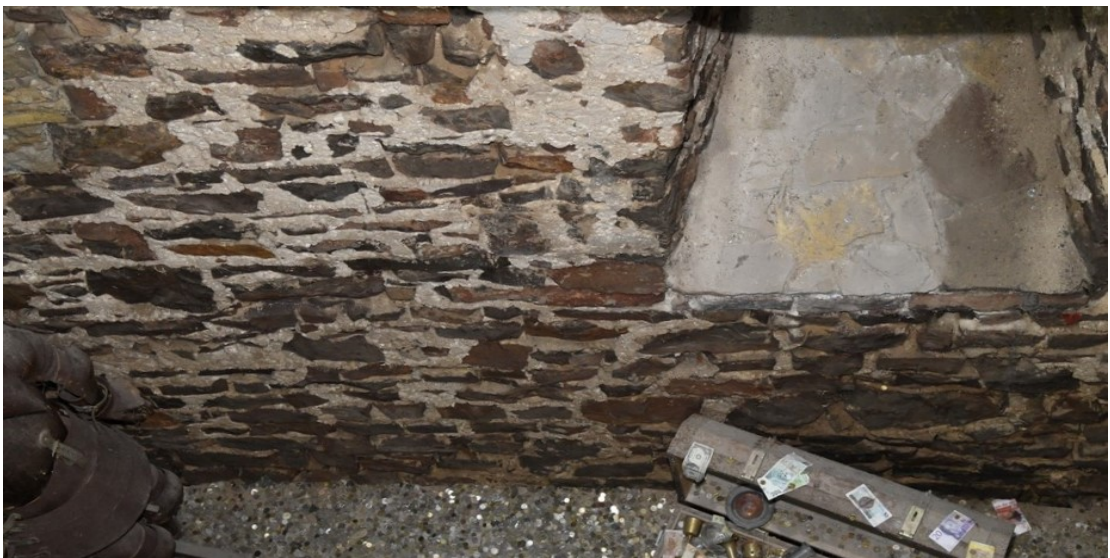
Fot. 105 Chęciny – Zamek Królewski
Skarbiec, wnętrze
Stan przed konserwacją
Fot. Marek Mazurek 2024

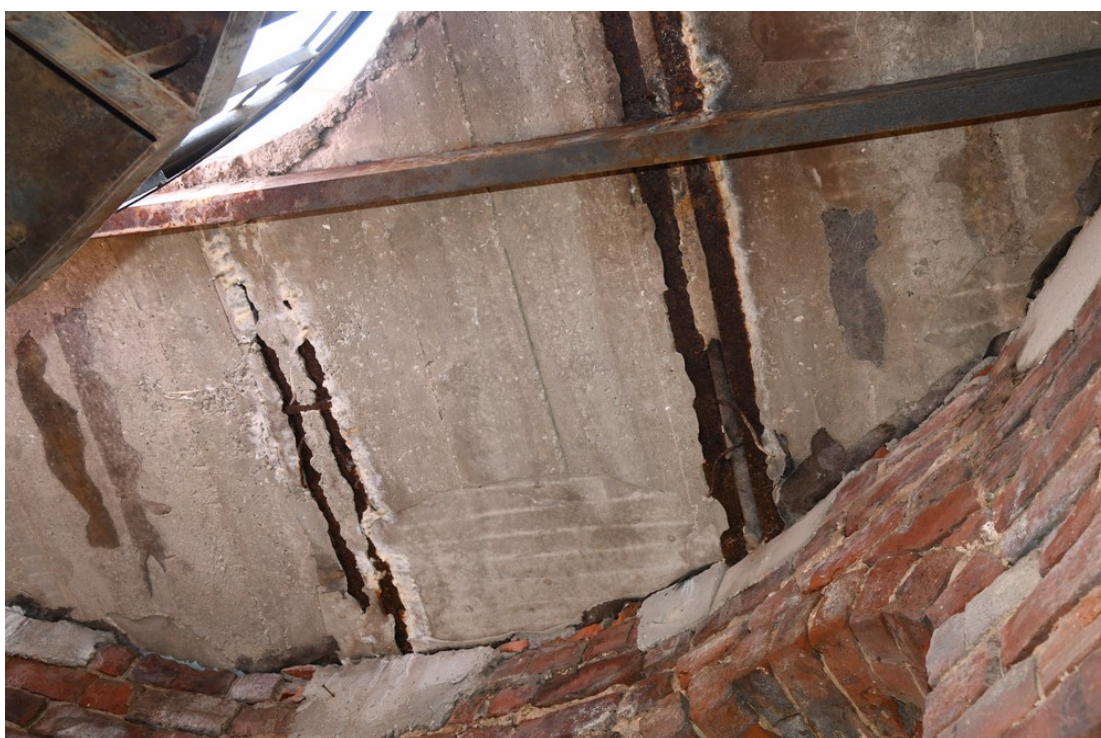
Fot. 157 Chęciny – Zamek Królewski
Wieża wschodnia, podniebie podestu górnego
Stan przed konserwacją
Fot. Marek Mazurek 2024
