OPINIA DOTYCZĄCA DACHU

**MODERNIZACJA OBIEKTU ZABYTKOWEGO PRZY UL. SZKOLNEJ 2 W MROWINIE,
SIEDZIBY GMINNEJ JEDNOSTKI OŚWIATOWEJ ORAZ PRZEDSZKOLA PUBLICZNEGO
– DZ. NR GEOD. 145/4 (GM. ROKIETNICA)**

Opinia mykologiczna istniejącej więźby(konstrukcji drewnianej dachu) szkoły w Mrowinie gm. Rokietnica, powiat poznański (stara, zabytkowa część szkoły). Mrowino, ul. Szkolna 2, 62-090 Rokietnica

TEMAT	Opinia mykologiczna
OBIEKT	Więźba dachowa (konstrukcja drewniana dachu)
ADRES	Oddział przedszkolny w Mrowinie, Mrowino gm. Rokietnica, ul. Szkolna 2, 62-090 Rokietnica
ZLECENIODAWCA	Maciej Organista Architekt 61-616 Poznań, Os. W.Łokietka 10e/51
AUTOR OPRACOWANIA	mgr Jacek Ciak PSMB 30/Sp/03/11, upr. konstr.-bud. GP.I.7342/131/TO/94 PIIB KUP/BO/0270/01
KIEROWNIK BIURA	mgr Jacek Ciak PSMB 30/Sp/03/11, upr. konstr.-bud. GP.I.7342/131/TO/94 PIIB KUP/BO/0270/01
DATA WYKONANIA	Grudzień 2023, styczeń 2024
ZLECENIE	Z dnia 30.11.2023 r.

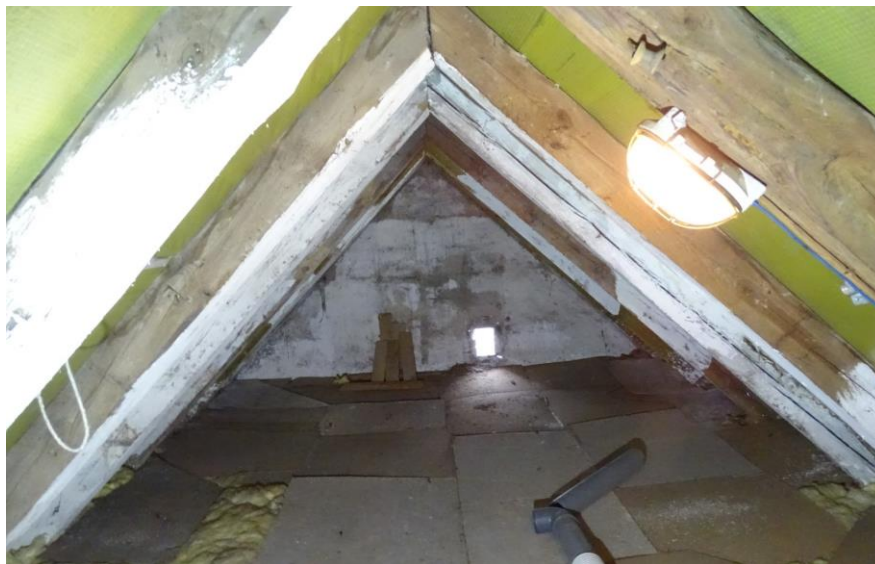
Fot. 1 Konstrukcja więźby dachowej na drugim poziomie poddasza (dachu)

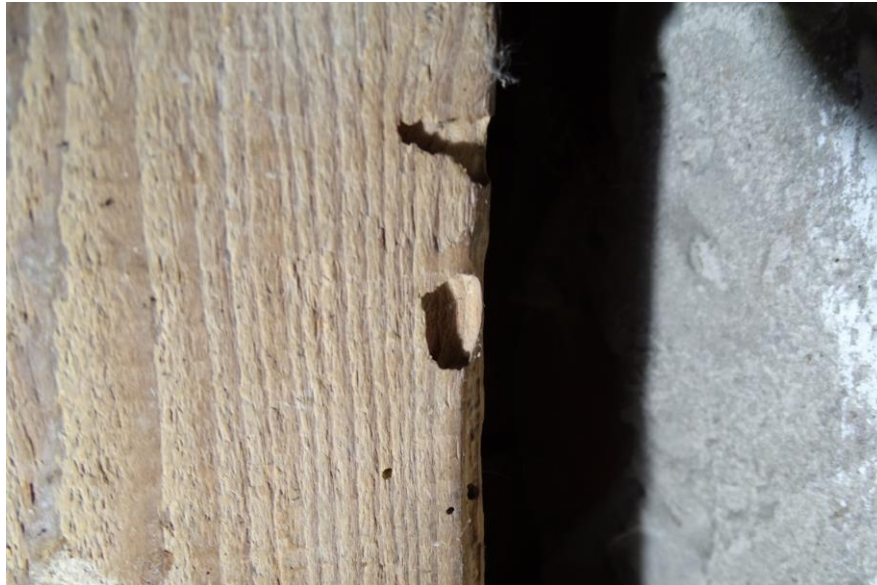
Fot. 3 Otwory wydrążone przez drewnojady

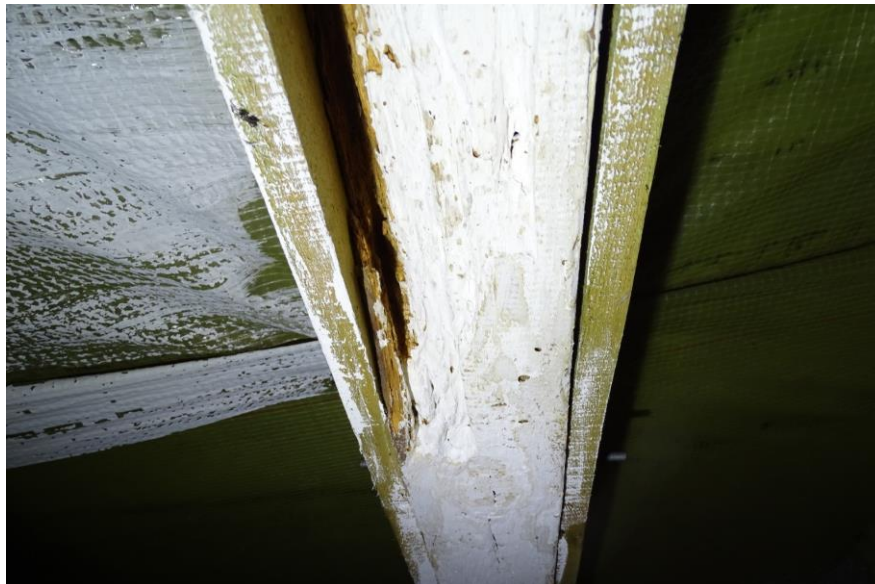
Fot. 5 j.w. krokiew wzmocniona

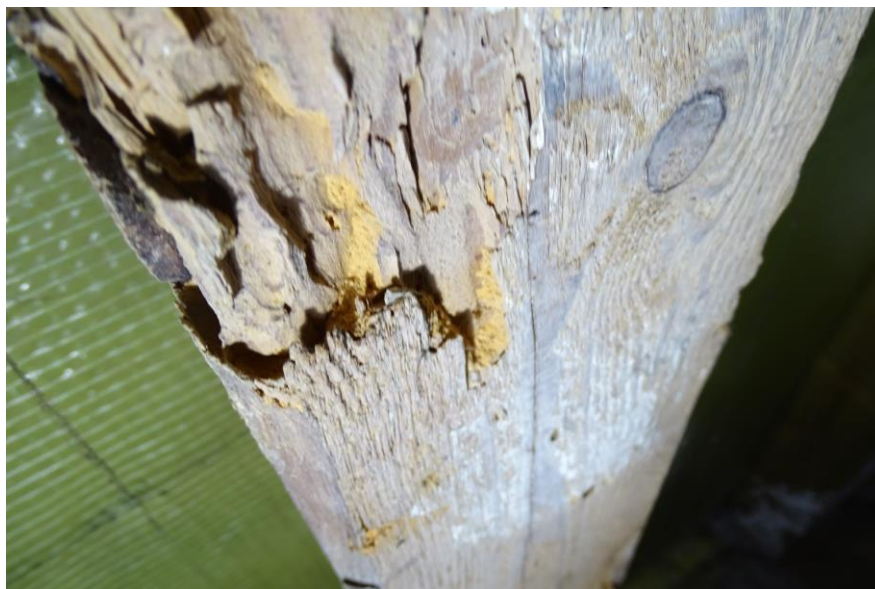
Fot. 8 j.w.

Fot. 7 Korytarze, czynne żerowisko, mączka drzewna z odchodami ksylofagów na krokwi nr 3 od strony ulicy

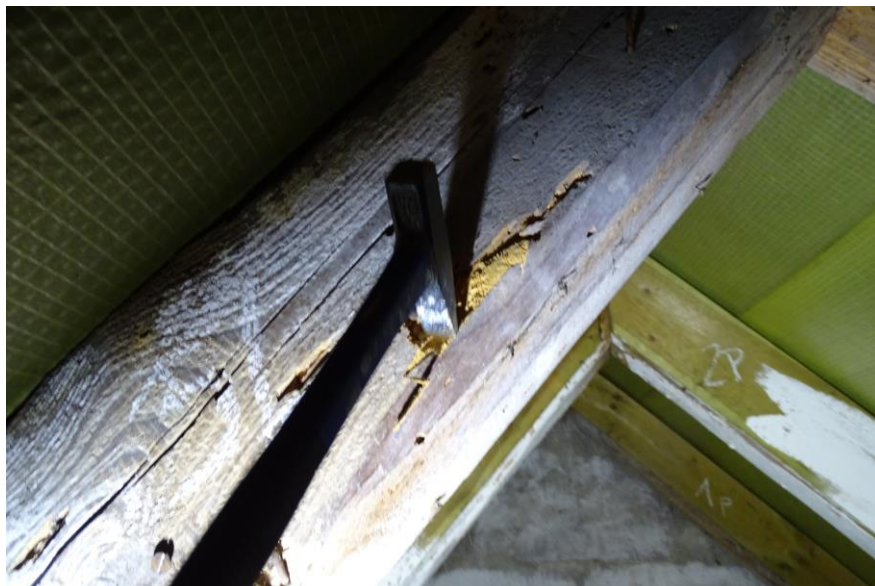
Fot. 9 Ostukiwanie młotkiem j.w.

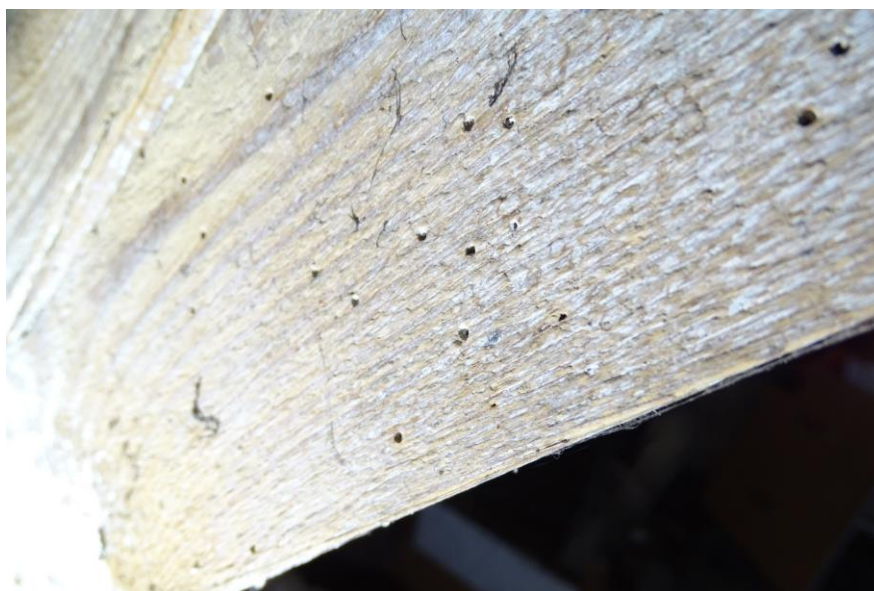
Fot. 12 j.w.

Fot. 11 Otwory wylotowe Kołatka domowego na krokwi nr 5 od strony podwórka

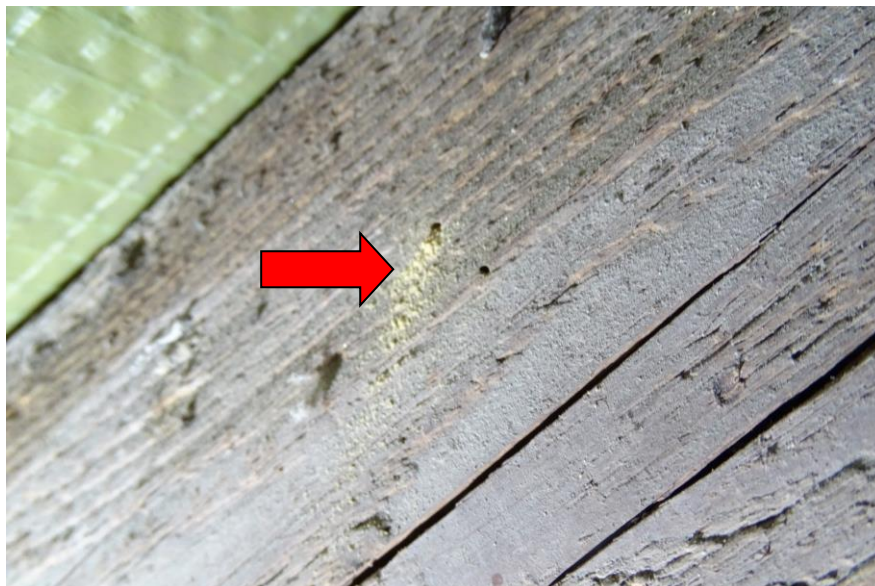
*Fot. 13 Wysypująca się mączka drzewna z odchodami Kołatka domowego *Anobium punctatum* z otworu wylotowego (krokiew nr 5 od strony ulicy) świadczy o czynnym żerowisku*

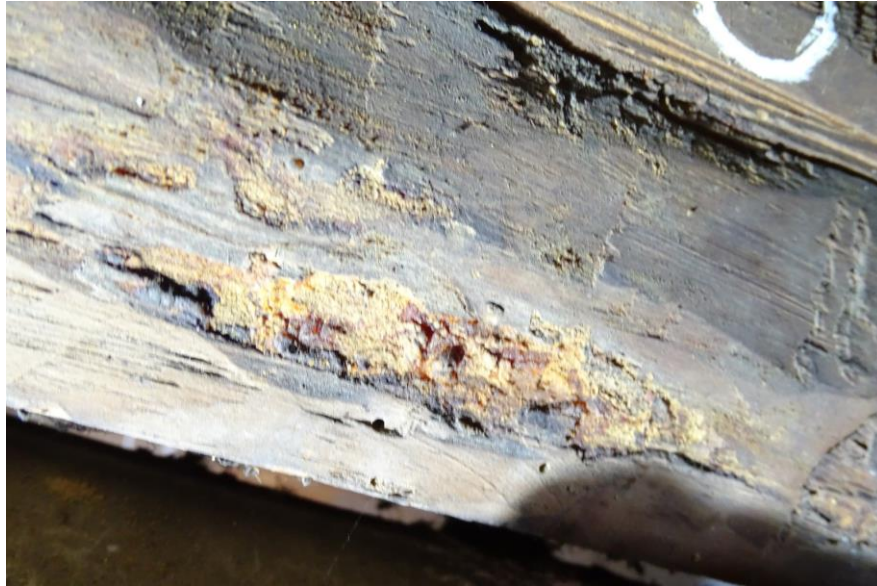
Fot. 15 Żerowisko pod korą Stukacza świerkowca – krokiew j.w.

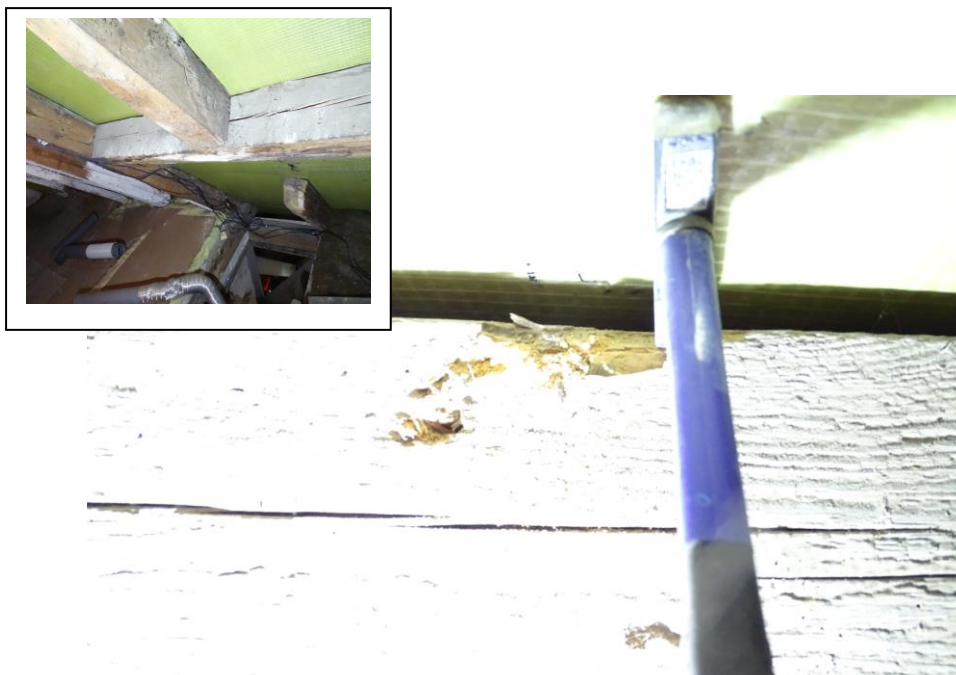
Fot. 17 Ostukiwanie wymianu nad wejściem na poddasze

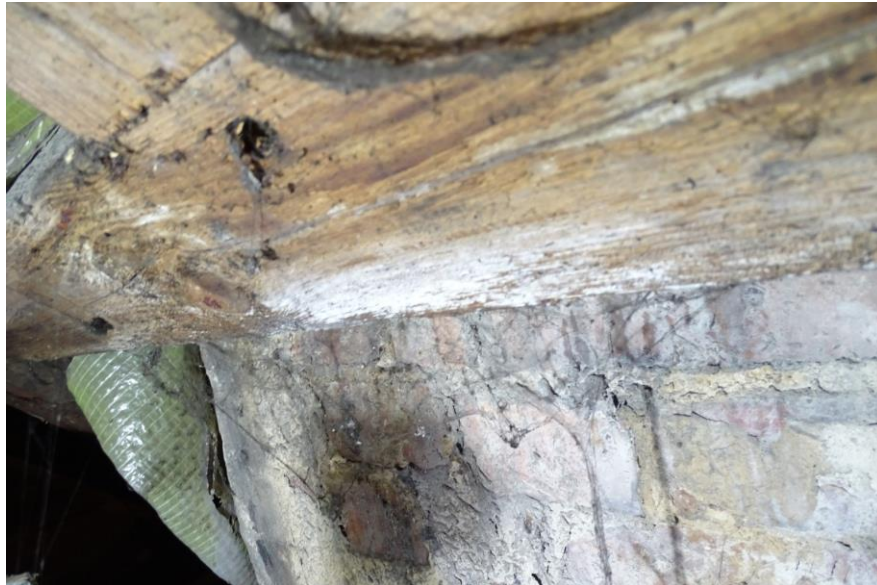
Fot. 19 Przegniła substancja drewna wymianu j.w.

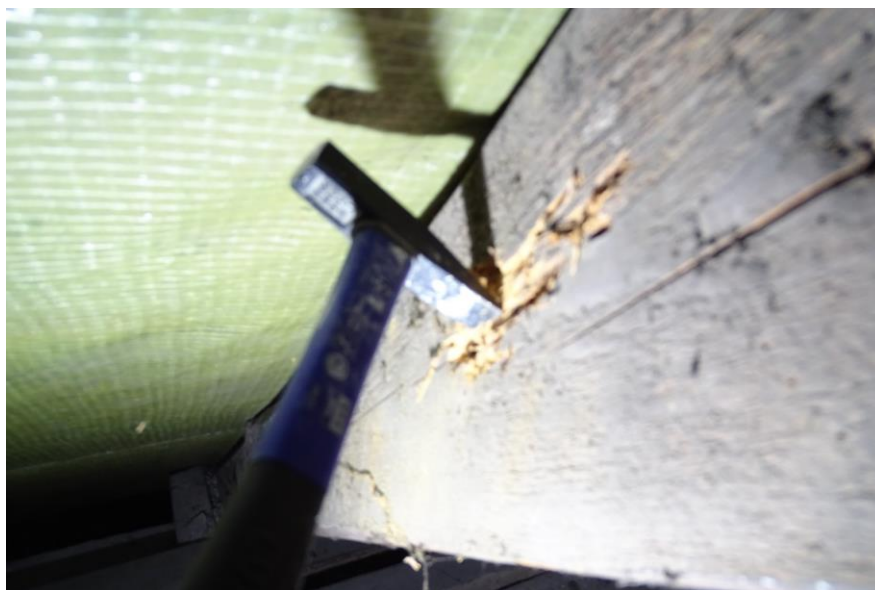
Fot. 25 Ostukiwanie młotkiem miejsc j.w.

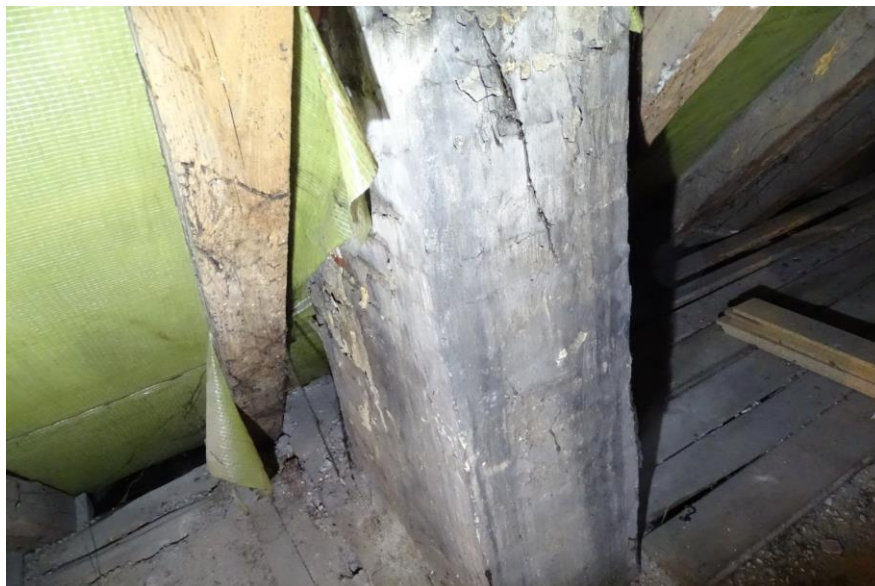
Na wielu elementach konstrukcyjnych widoczne były zacieki, przebarwienia, grzyby pleśniowe, miejscami grzyby domowe białe *Poria vaporaria* oraz Powłocznik gładki *Corticium laeve*. Nieszczelności obróbek blacharskich kominów powodują ich zalewanie i korozję biologiczną, chemiczną i fizyczną. Na kominach sypia się tynki, cegły, zasiedliły się grzyby pleśniowe.

Fot. 27 Zły stan komina od strony ulicy (widoczne zacieki, grzyby pleśniowe, sypiące się tynki)

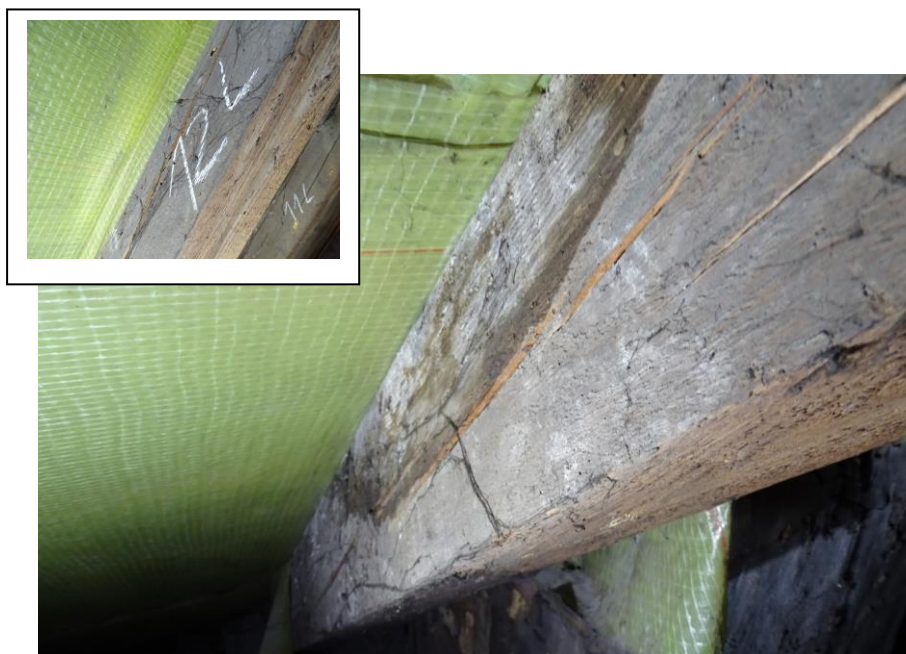
Fot. 30 j.w. na kolejnej krokwi

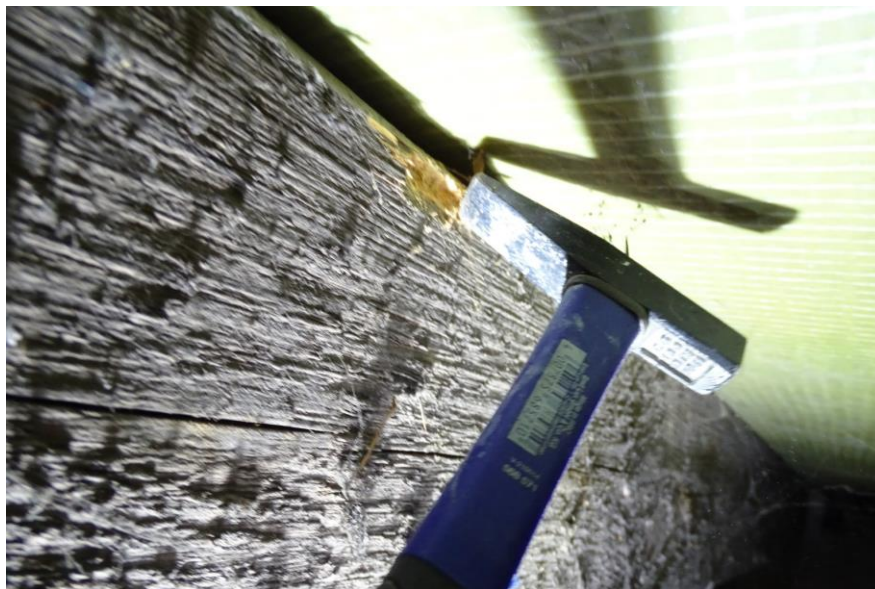
Fot. 33 Ostukiwanie młotkiem krokwi j.w.

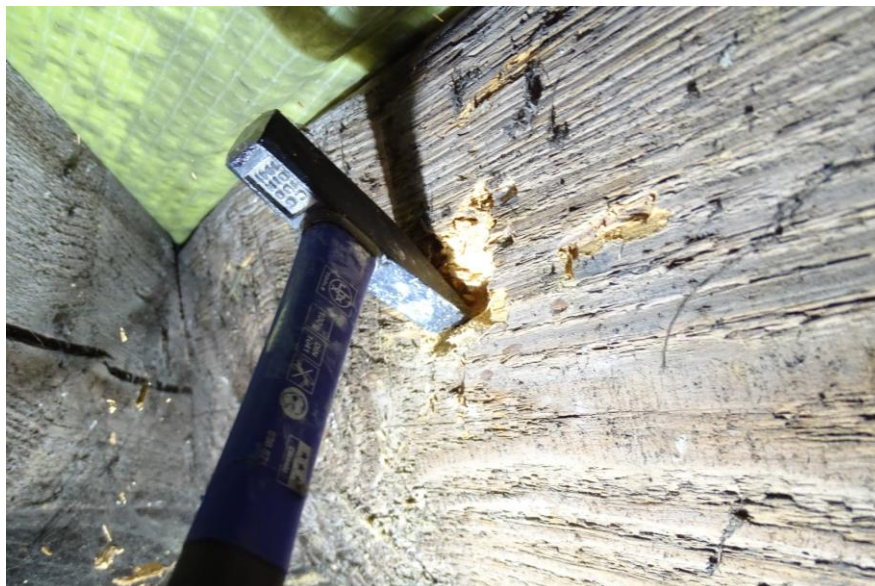
Fot. 37 Ostukiwanie krokwi koszowej

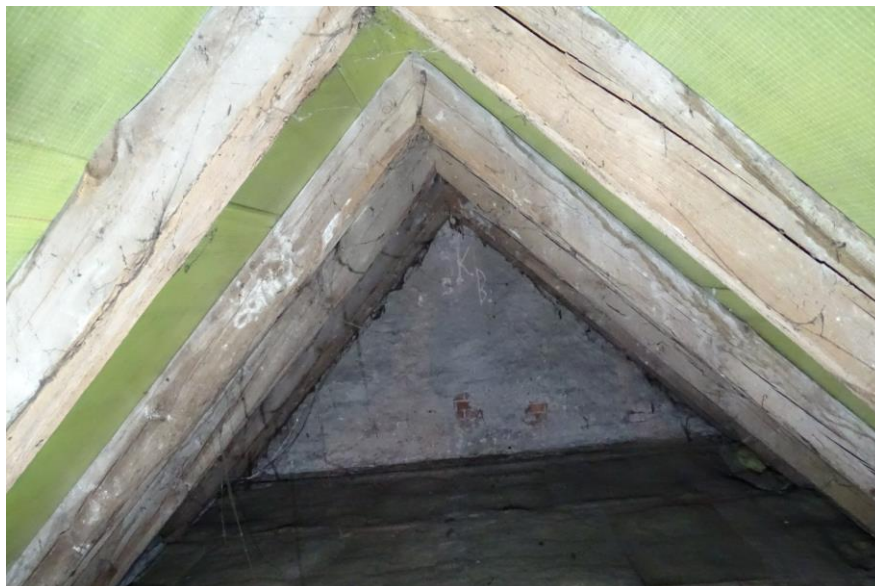
Fot. 39 Konstrukcja drewniana w skrzydle wschodnim od strony północnej

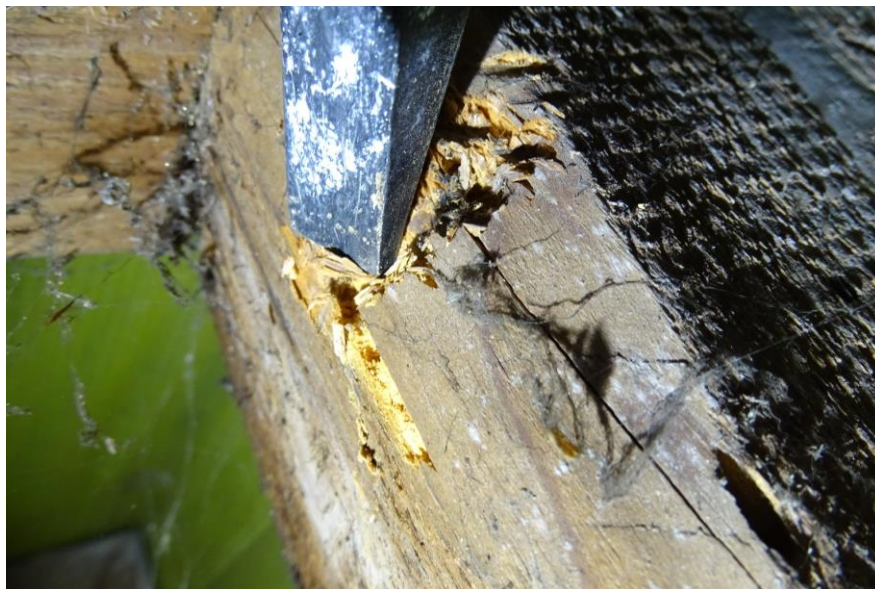
Fot. 41 Ostukiwanie młotkiem miejsc j.w.

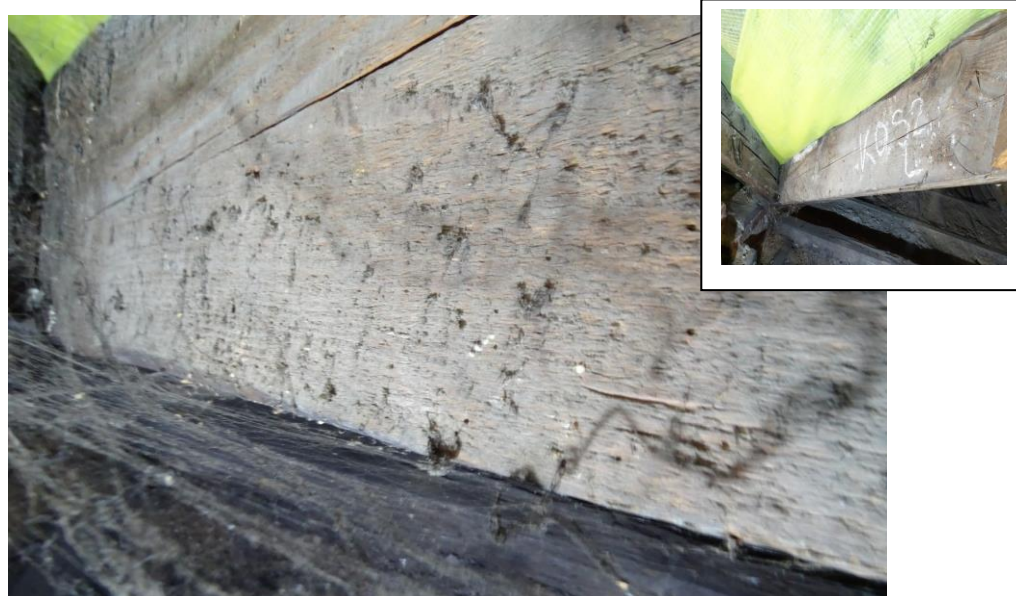
Fot. 44 j.w. na krokwi koszowej

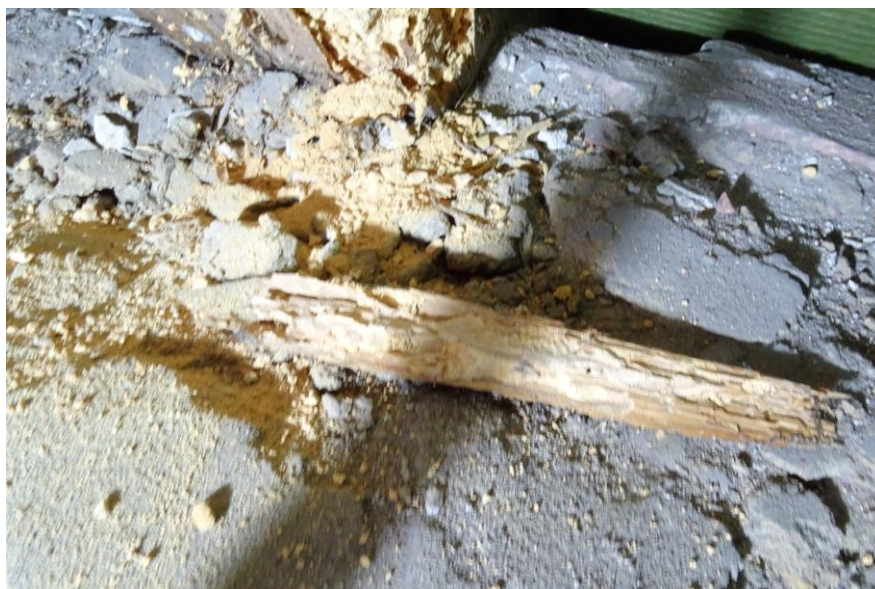
Fot. 48 j.w.

Fot. 47 Ostukiwanie młotkiem wykazało znaczne zniszczenia j.w.

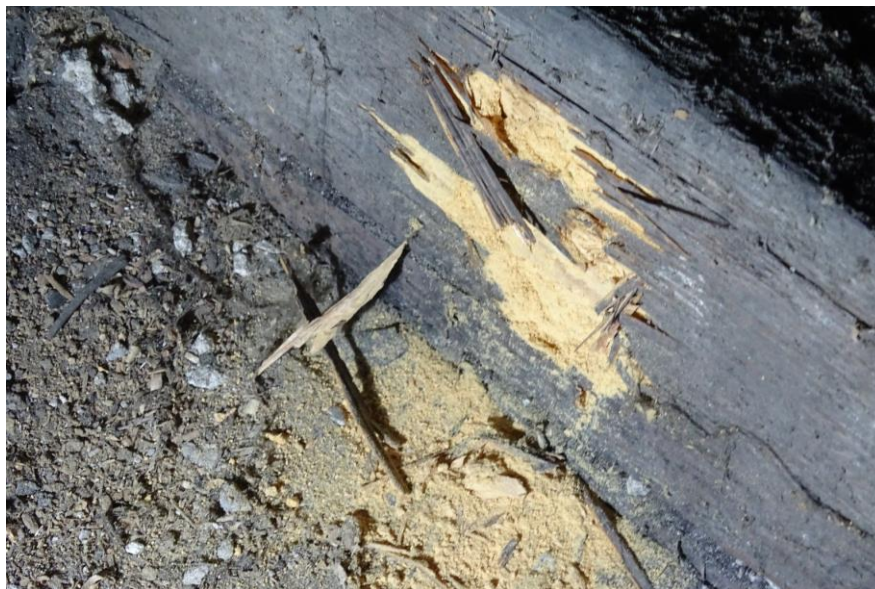
Fot. 51 j.w.

Fot. 50 Ostukiwanie młotkiem wykazywało znaczne zniszczenia spowodowane przez ksylofagi

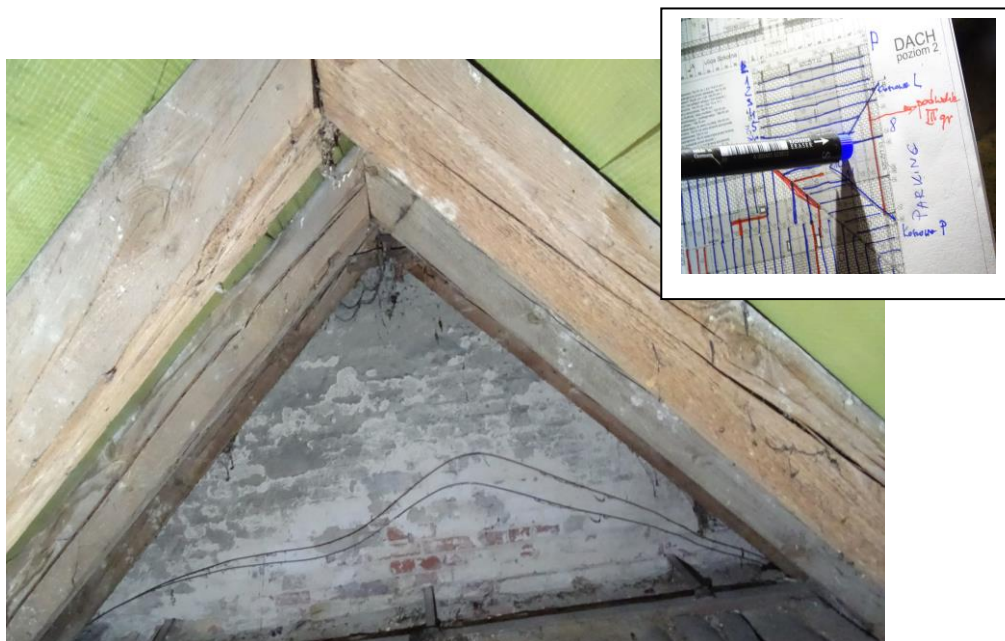
Fot. 52 Konstrukcja drewniana w wykuszu

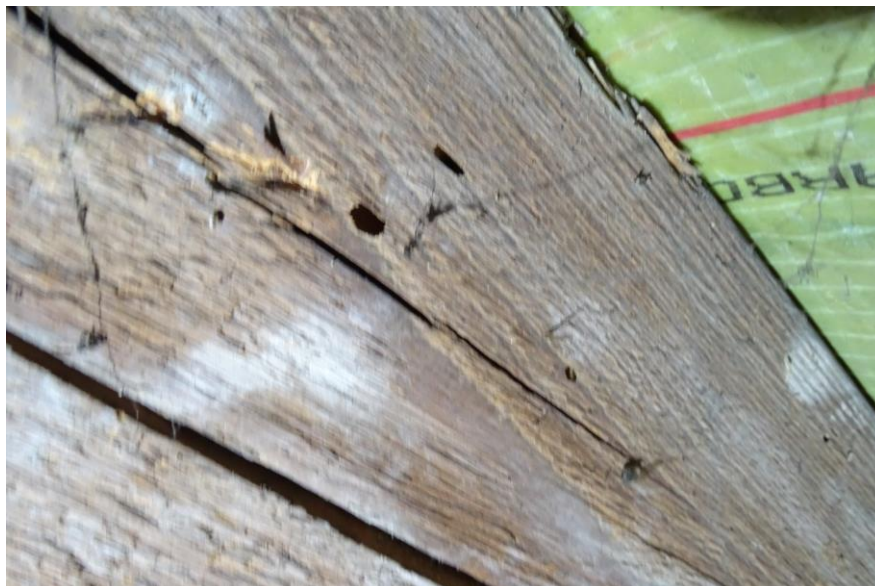
Fot. 53 Otwory wylotowe Spuszczela pospolitego i wysypująca się z nich mączka drzewna z odchodami

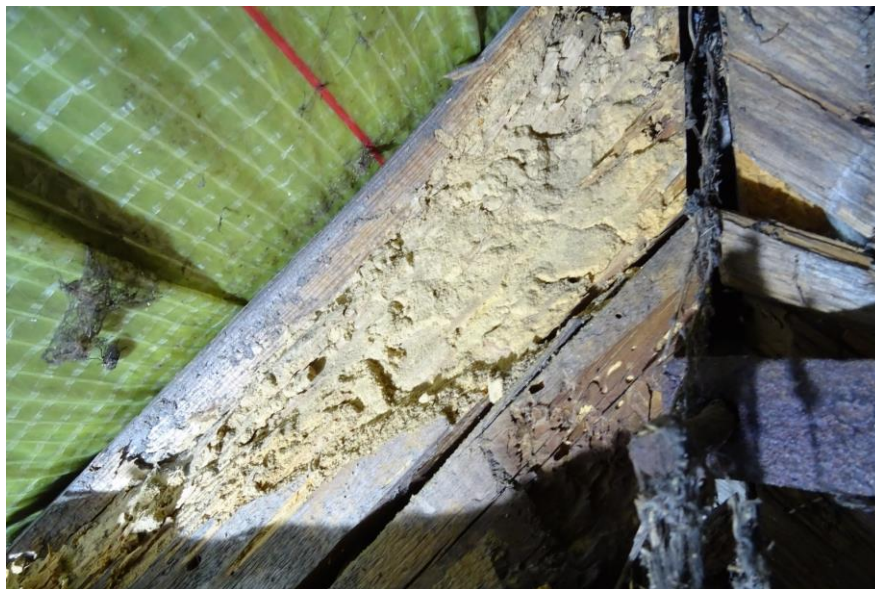
Fot. 55 j.w.

Fot. 54 Ostukiwanie młotkiem wykazało znaczne zniszczenia spowodowane przez ksylofagi

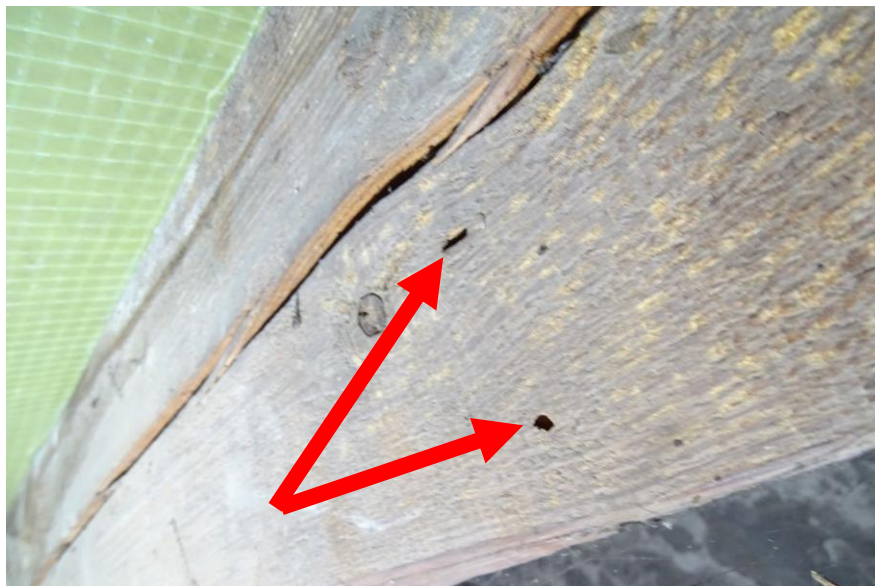
Fot. 57 Otwory wylotowe drewnojadów na kolejnej krokwi wykusza

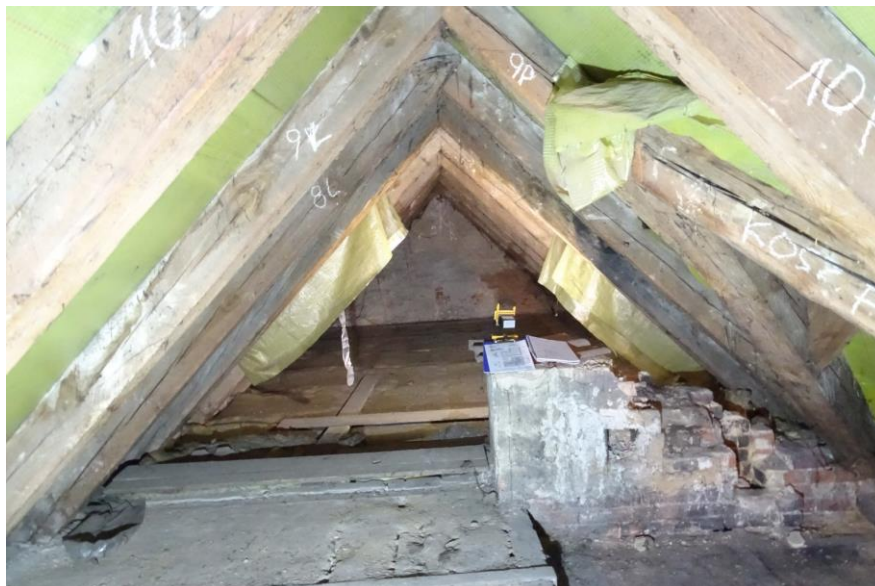
Fot. 61 Konstrukcja dachu (drugi poziom) w skrzydle wschodnim

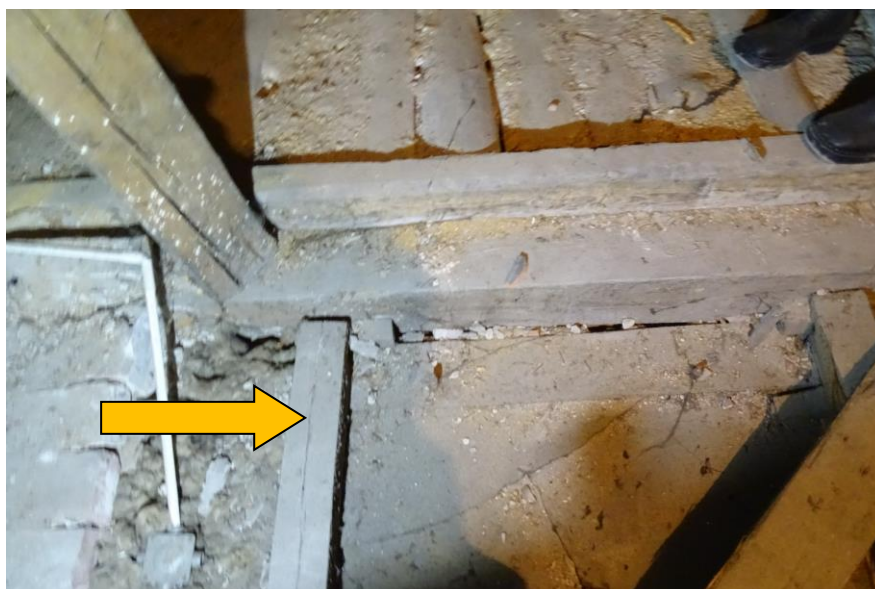
Fot. 62 Luźne belki nie pozwalały na dotarcie do wszystkich miejsc na poddaszu

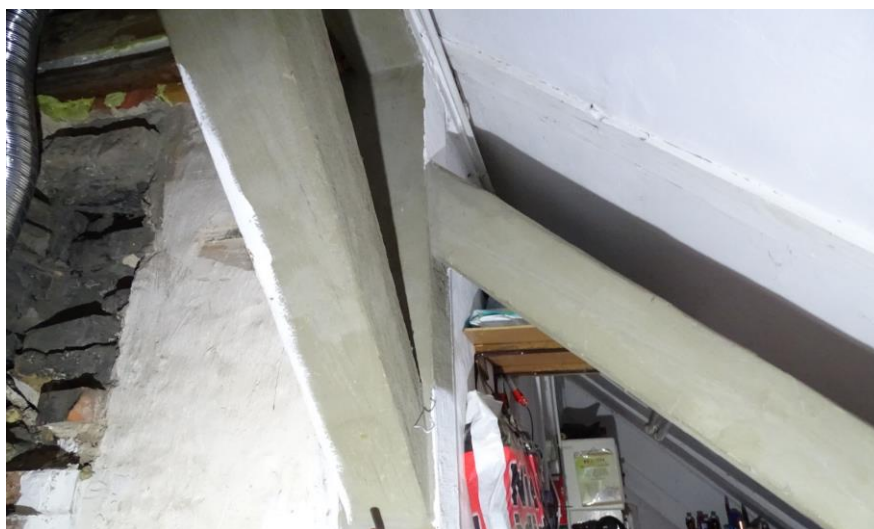
Stan mykologiczny widocznych elementów drewnianych w w/w części w zasadzie był podobny do stanu elementów na poziomie drugim. Wszystkie widoczne elementy drewniane były zaatakowane przez ksylofagi, głównie Spuszczela pospolitego i Kołatka domowego. Znaczne zniszczenia wykazywały: krokiew skrajna przy ścianie zewnętrznej oraz krokiew przy wejściu do pomieszczenia. Dużym zniszczeniom dokonanych przez drewnojady uległ także słup przy ścianie zewnętrznej oraz zastrzał. Te elementy należy wymienić na nowe. Pozostałe należałoby zaliczyć do II grupy zniszczeń biologicznych i poddać naprawie wg wskazówek wskazanych w dalszej części opracowania

*Fot. 67 Elementy połączeniowe dachu zabudowane (mieszkanie)
Inne zamalowane*

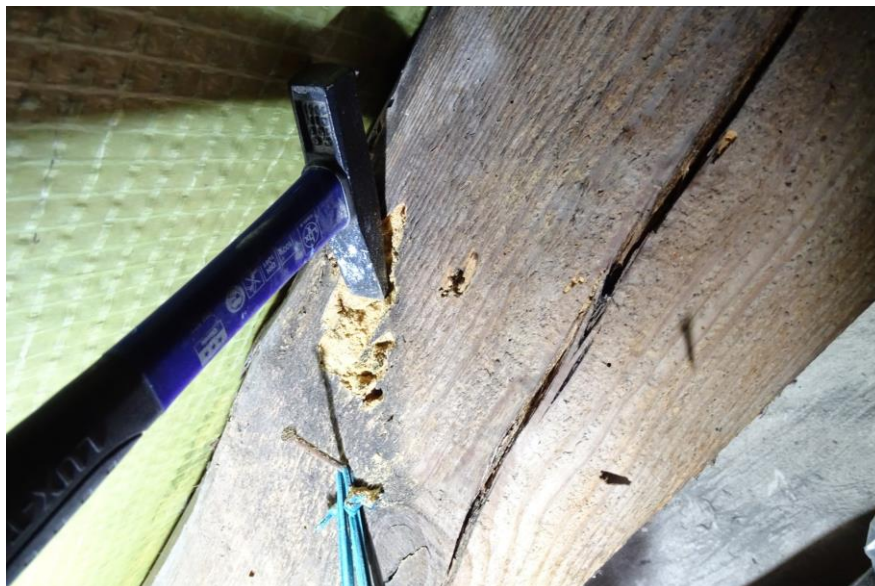
Fot. 72 Ostukiwanie krokwi przy ścianie zewnętrznej wykazuje znaczne zniszczenia dokonane przez drewnojady

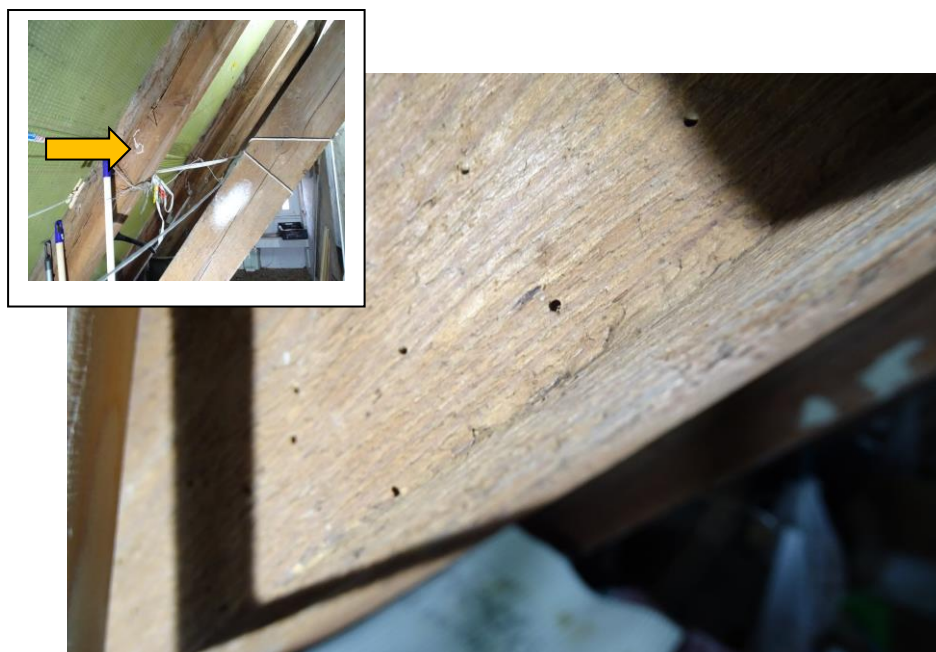
Fot. 77 j.w.

Fot. 76 Otwory wylotowe drewnojadów na kolejnej krokwi w w/w pomieszczeniu

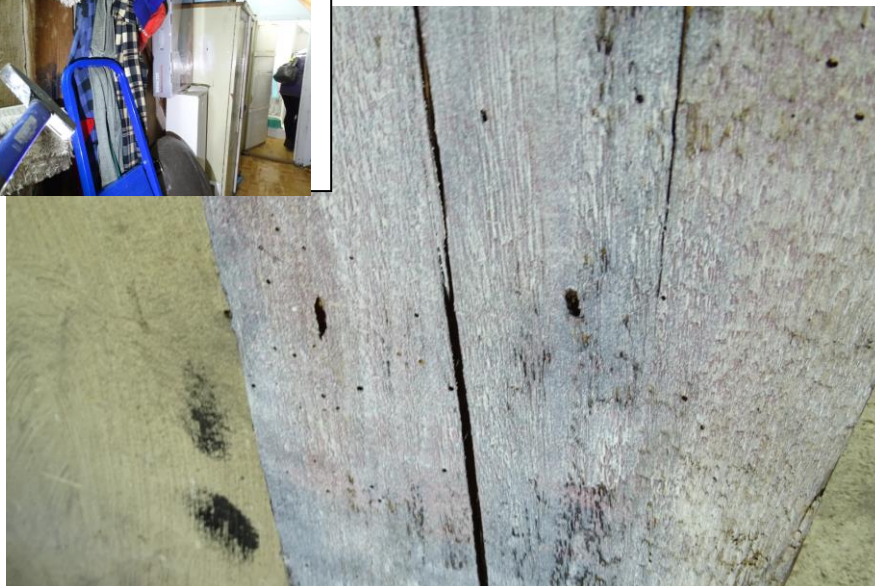
Fot. 82 Otwory wylotowe ksylofagów na słupie drewnianym zabudowanym ścianą murowaną

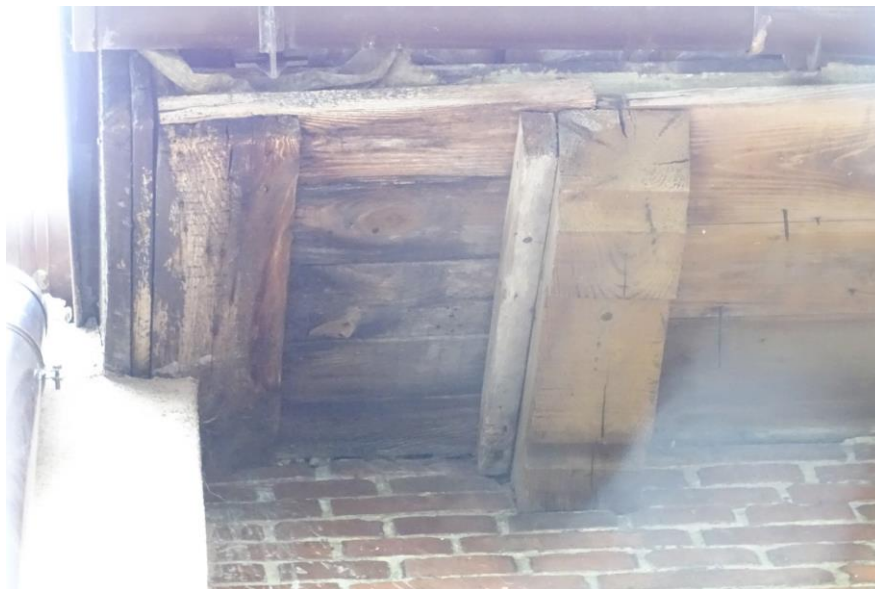
Fot. 91 Zagrzybiony narożnik podbitki dachowej – do wymiany

Na stan mykologiczny elementów drewnianych więźby dachowej niewątpliwie wpływ mają elementy zewnętrzne dachu. Jak wykazały oględziny na połąci dachu (dachówkach) występuje wiele nieszczelności, ubytków obróbek blacharskich. Głównie dotyczy to obróbek blacharskich kominów, okien oraz skrajnych części połąci dachowych oraz kosza. Dachówki pokryte są glonami, mchem i grzybami. Zagrzybione miejscami przegniłe są elementy drewniane. Te elementy należy wymienić. Zaleca się także wymienić deskowaną podbitkę dachową i oczyścić, a najlepiej wymienić pokrycie dachu.

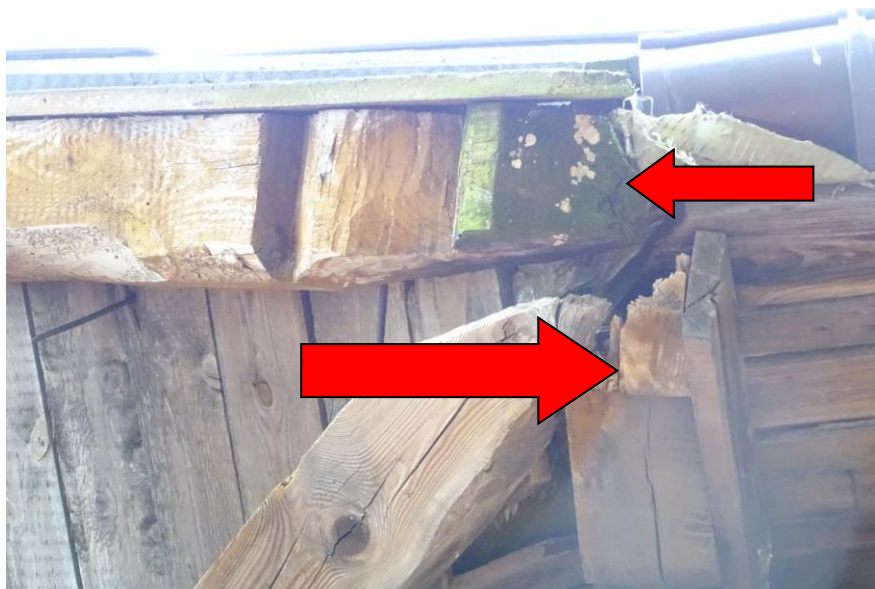
Fot. 92 Przegniłe elementy drewniane w narożniku

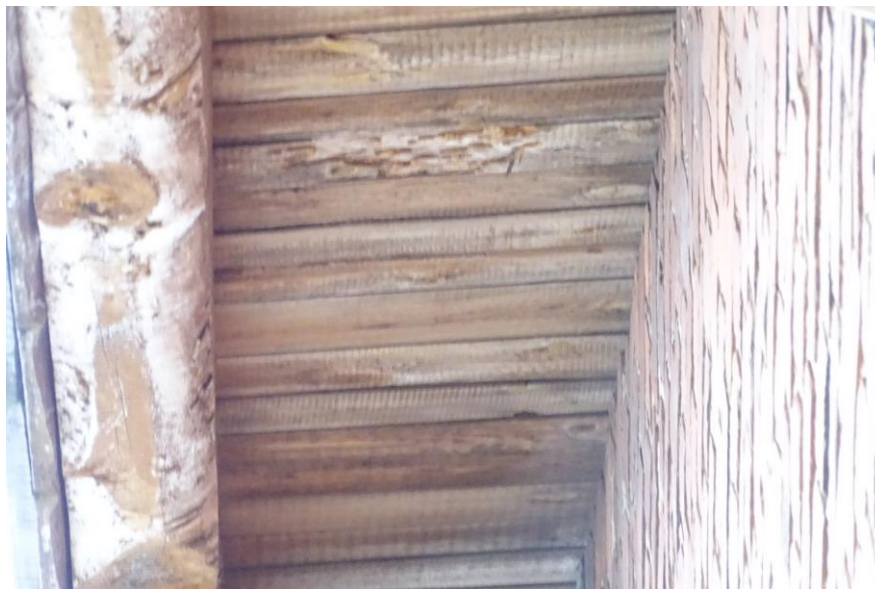
Fot. 93 Zagrzybione deskowania podbitki dachowej

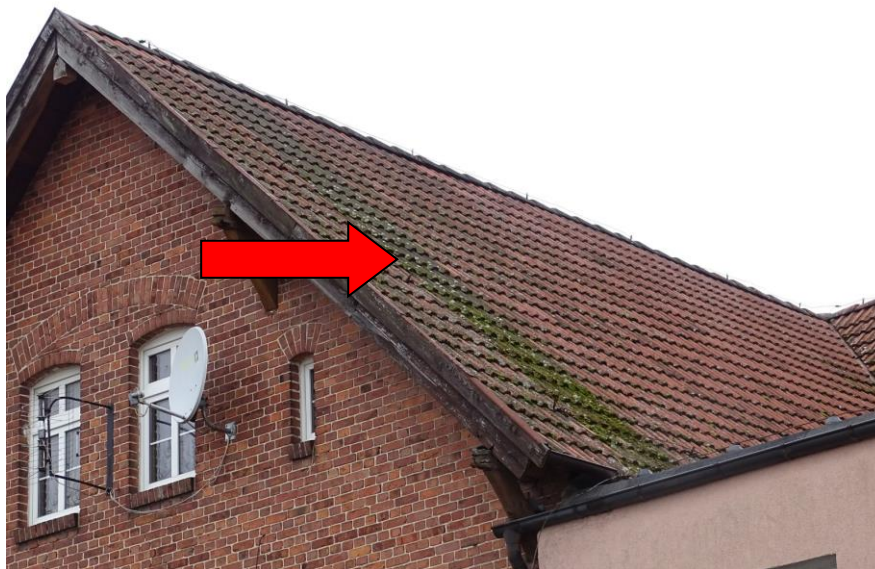
Fot. 97 Glony i mech na dachówce

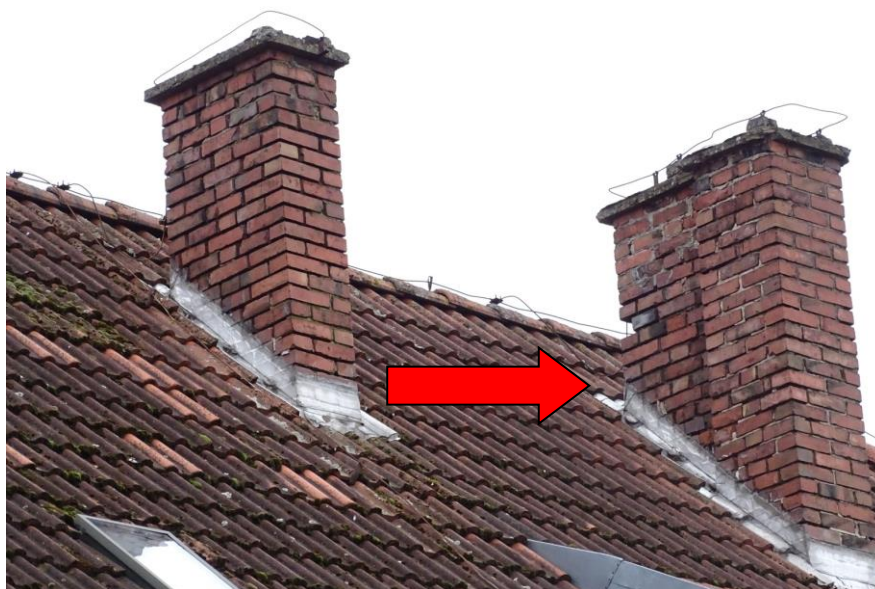
Fot. 98 Rozsypujący się komin. Stanowi zagrożenie dla przechodniów. Należy odgrodzić teren i odpowiednio oznakować

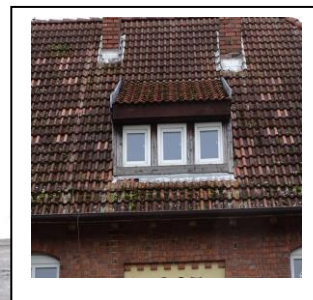
Fot. 101 Ubytki obróbek blacharskich pod oknem, mech, grzyby itd. Na dachówkach
