Dom mieszkalny i budynek gospodarczy

Pruszcz Gdański, ul. Wojska Polskiego 46 działka nr 73/9 i 73/8 (obręb 13)

Program prac konserwatorskich i restauratorskich

Gdańsk 2023

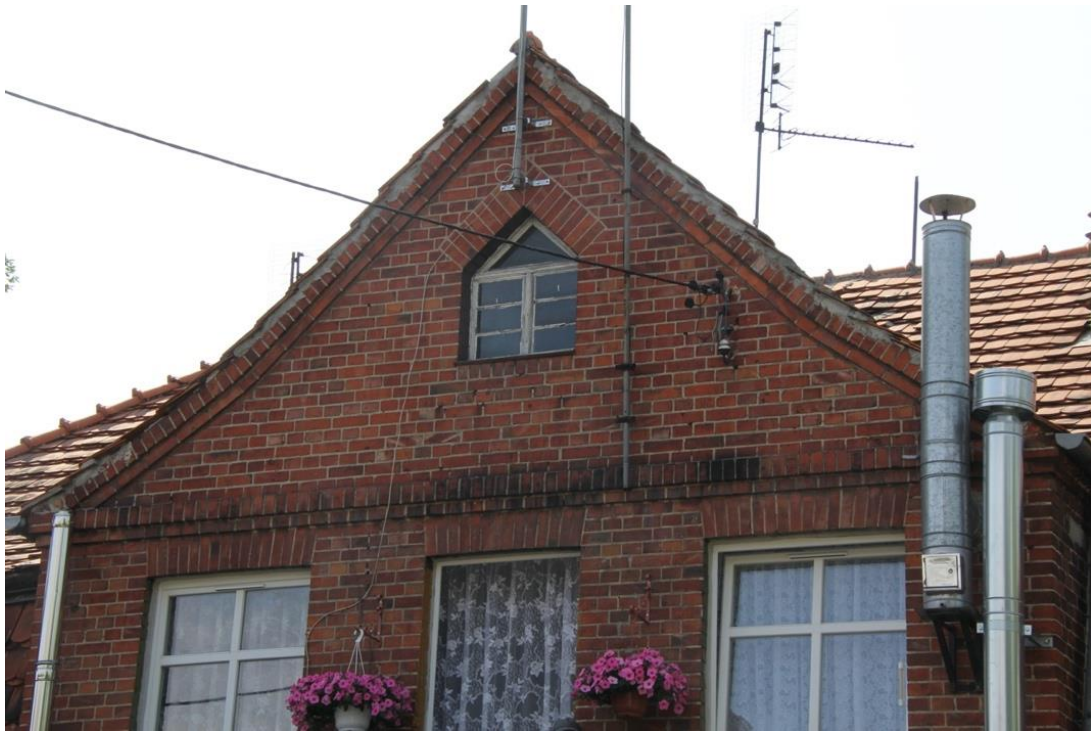
Fot. 3. Elewacja frontowa, wschodnia . Szczyt ryzalitu.

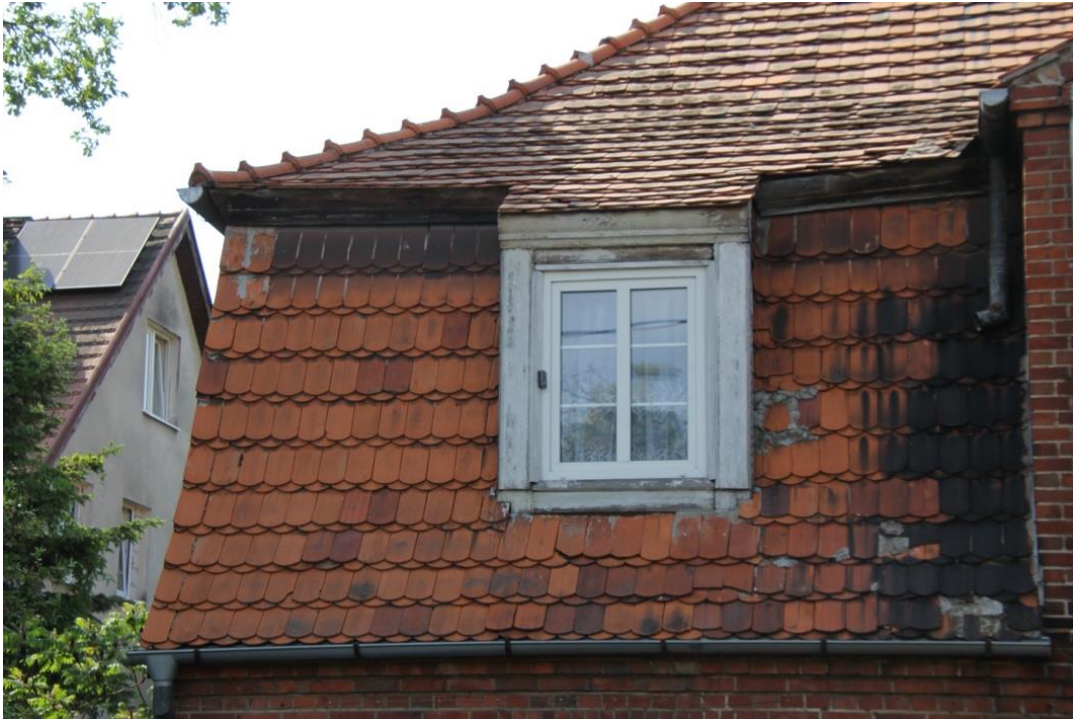
Fot. 9. Elewacja frontowa, wschodnia. Południowa część mansardy z zachowaną obudową facjarki.

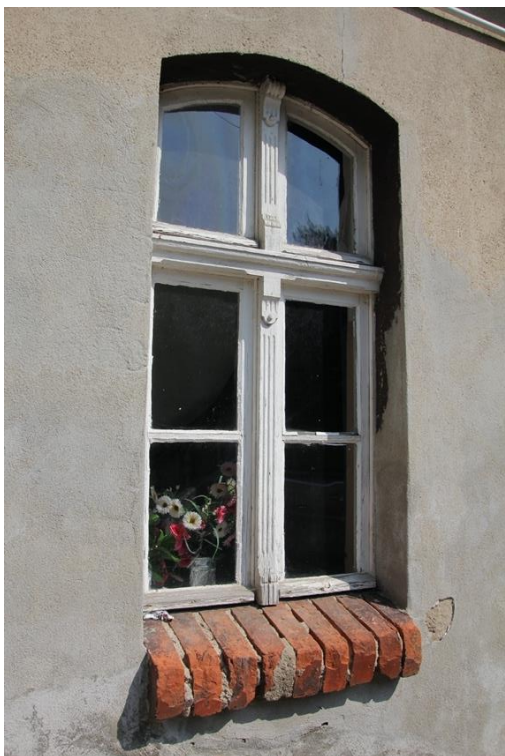
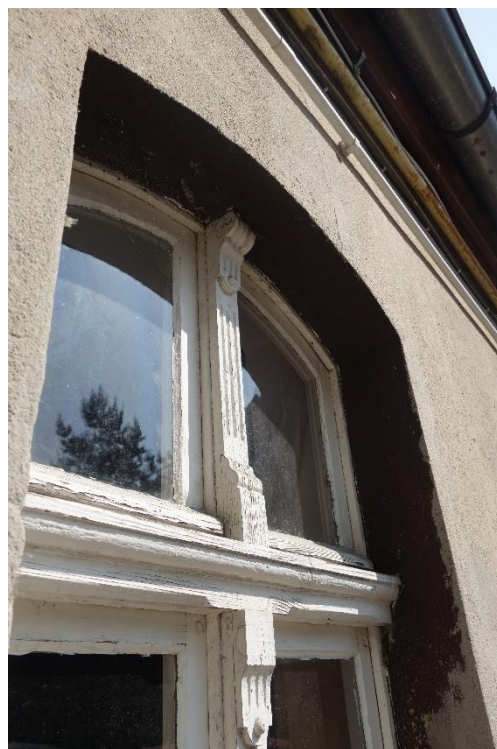
Fot. 23 a,b. Elewacja tylna, od podwórza, zachodnia. Okno klatki schodowej na parterze.

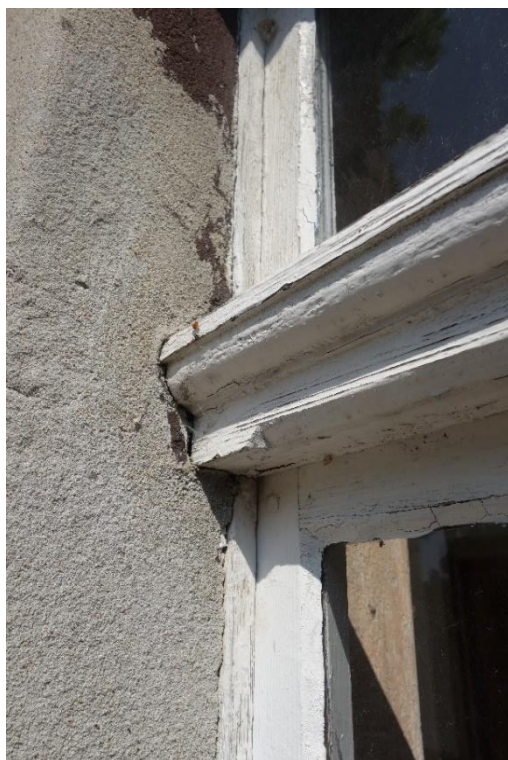
Fot. 24 a,b. Elewacja tylna, od podwórza, zachodnia. Detale okna klatki schodowej na parterze.

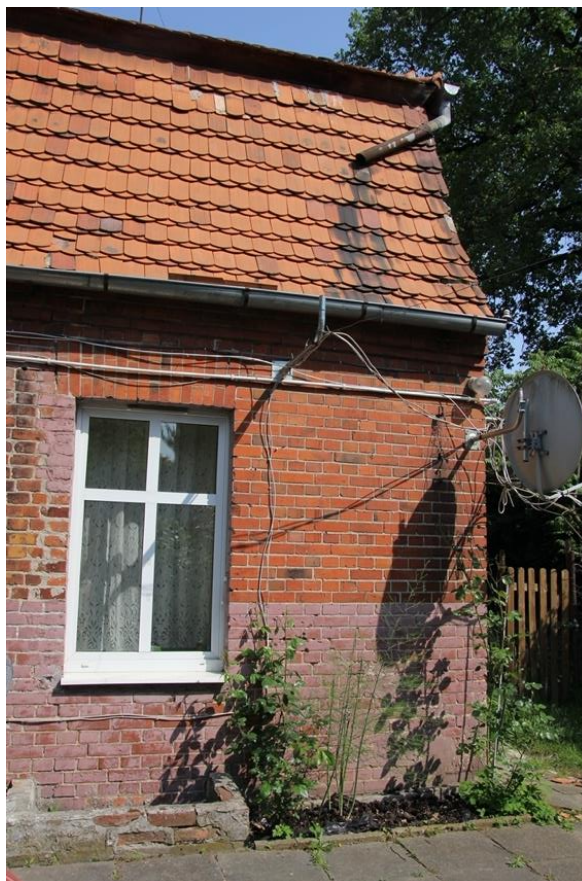
Efekt stałego zawilgocenia obiektu przez podciąganie kapilarne wody z gruntu także przyczynia się do destrukcji ceglanych ścian, co widoczne jest zwłaszcza w zejściu do piwnicy i od wnętrza, w klatce schodowej. Przyziemie części południowej domu zostało pomalowane różową farbą. (fot. 14, 31, 32, 59, 61, 62, 63).

Fot. 31. Elewacja tylna, od podwórza, zachodnia, strona południowa.

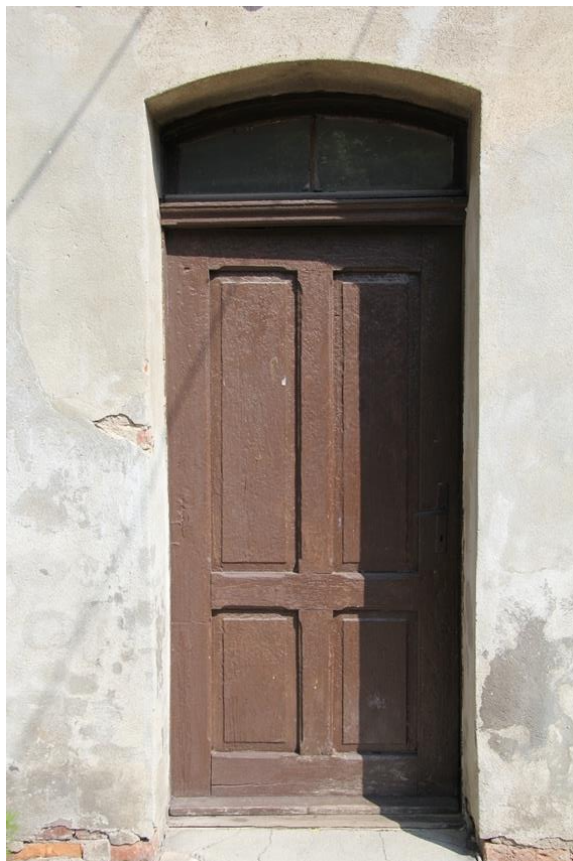
Fot. 35. Elewacja tylna, od podwórza, zachodnia. Zachowane drzwi wejściowe.

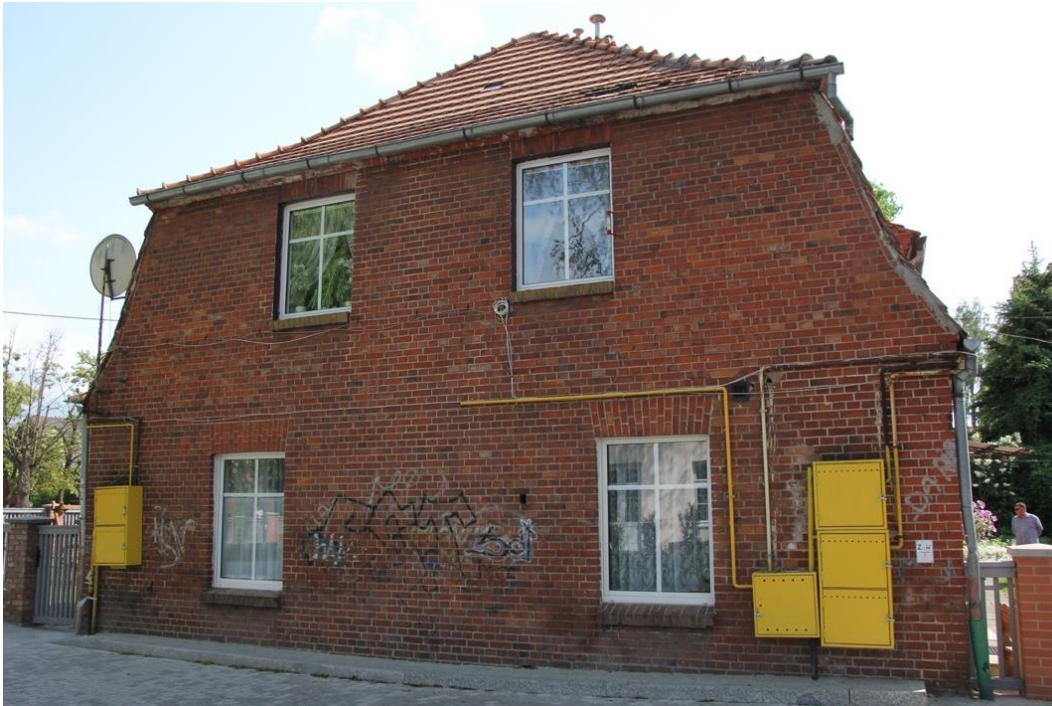
Fot. 49. Elewacja boczna, północna. Widok ogólny.

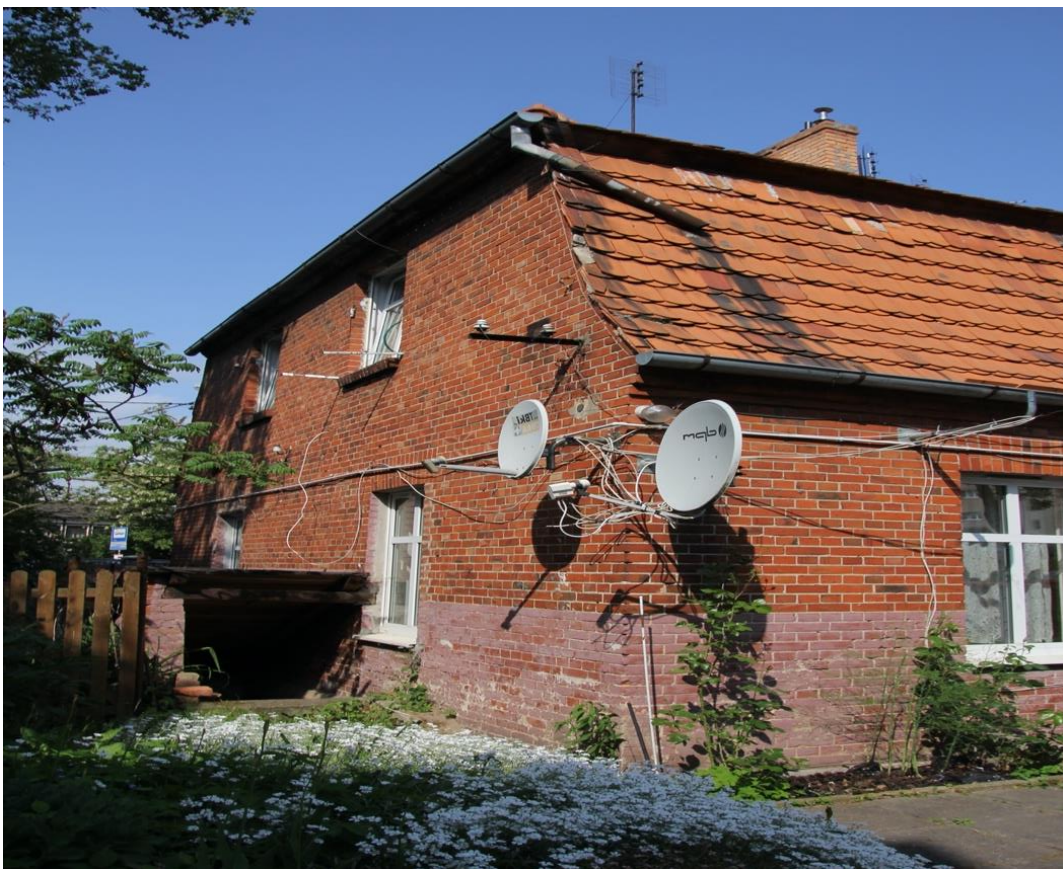
Fot. 59. Elewacja boczna, południowa. Widok ogólny.

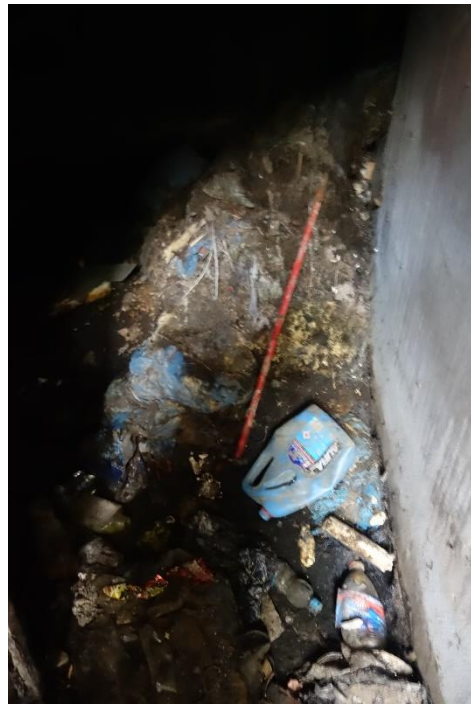
Fot. 98. Korytarz piwniczny

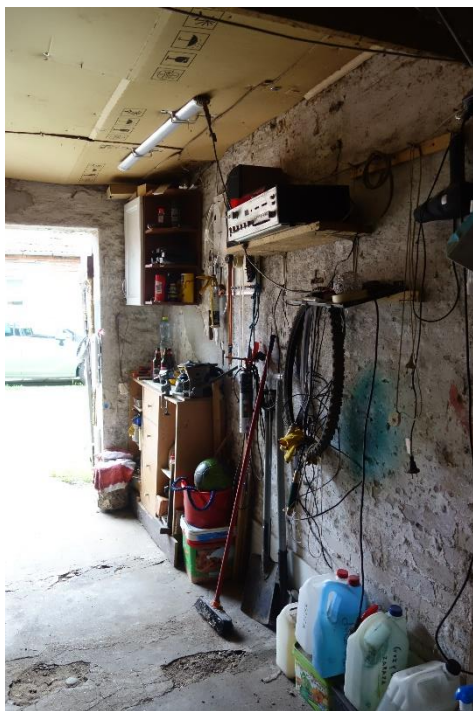
Fot. 99. Pomieszczenie w trakcie środkowym, po stronie wschodniej

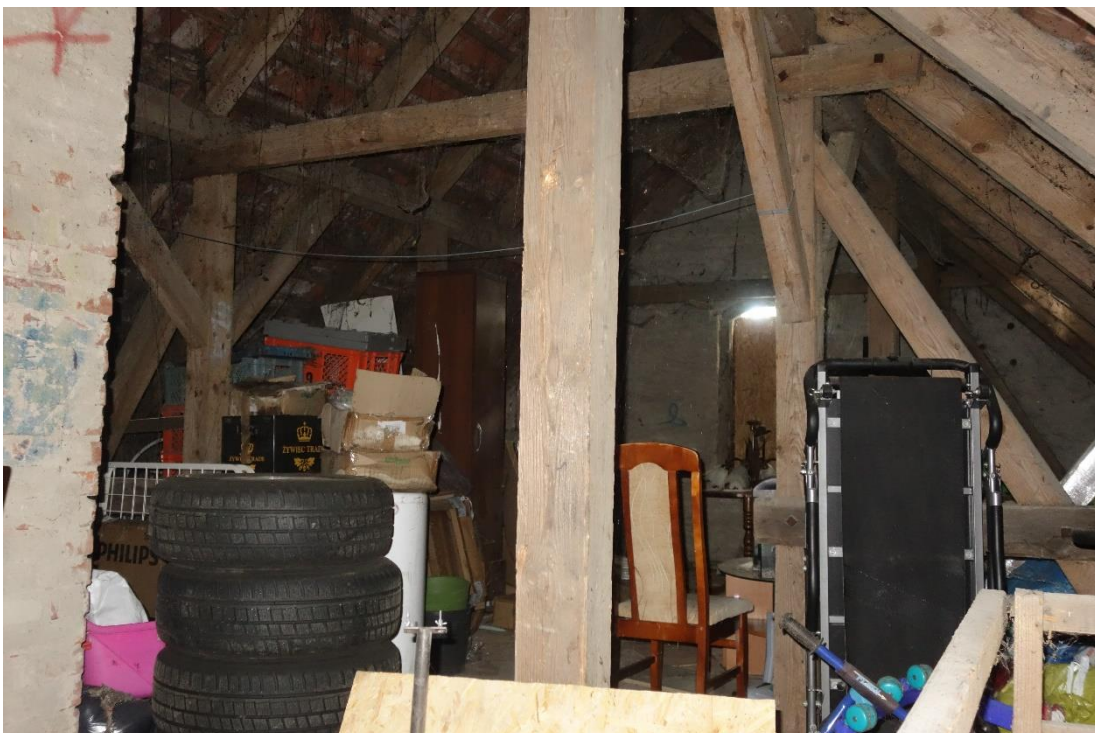
Fot. 103. Poddasze
