**DOKUMENTACJA KONSERWATORSKICH BADAŃ
WRAZ Z PROGRAMEM PRAC I PROJEKTEM KONCEPCYJNYM
LATARNI BALNEOLOGII UL PLAC ZDROJOWY 1
W SOPOCIE
CZĘŚĆ I TEKST**

Sopot 2021

LOKALIZACJA / MIEJSCE PRZECHOWYWANIA: Sopot ul Plac Zdrojowy 1

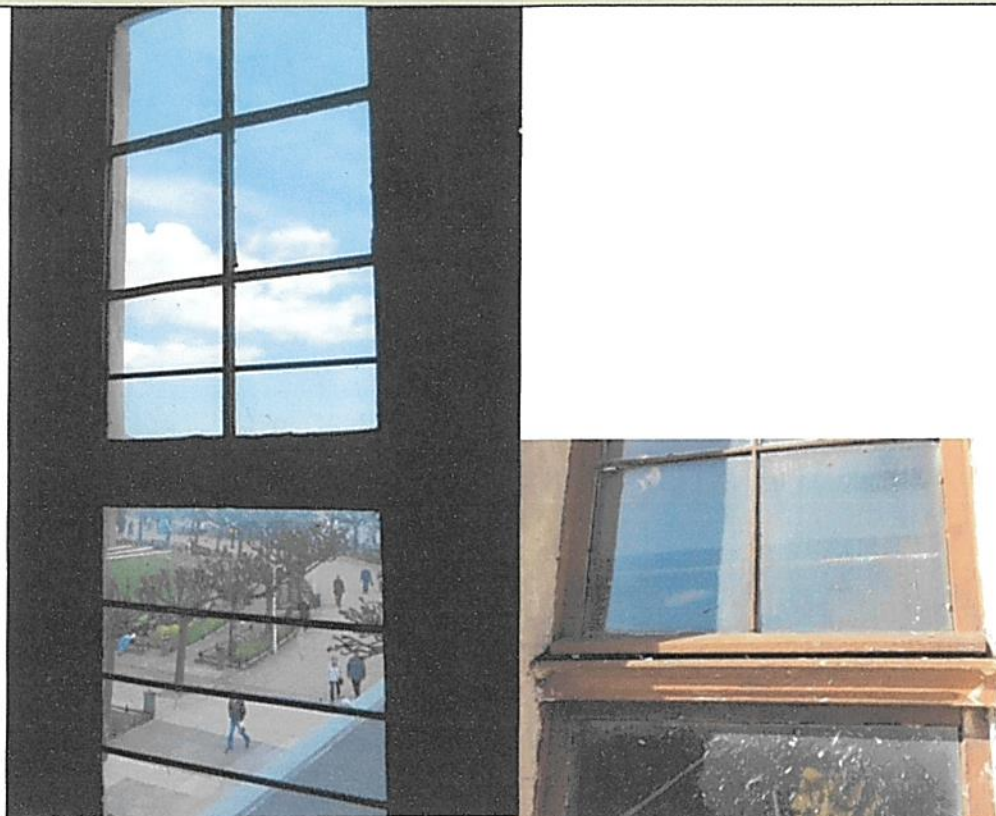
Nazwa obiektu –OKNO POZIOM 1
 Lokalizacja obiektu –FASADA WSCHODNIA
 Ilość 1

Drewno: Okno krosnowe dwupoziomowe z profilowanym ślemieniem. Nadślemię dzielone szczeblinami sześciopodziałowe, pole pod ślemieniem czteropodziałowe, obecnie szczebliny są usunięte . Szklenie białe

Okna, Wykonac inwentaryzacje detalu , Wykonać projekt rekonstrukcji z użyciem istniejących okuć Okucia zdemontować Wykonac rekonstrukcję w drewnie iglastym, gruntować, malować farbą alkidową , kryjąca Wykonac szklenia szybą białą, o niskiej zawartości Fe

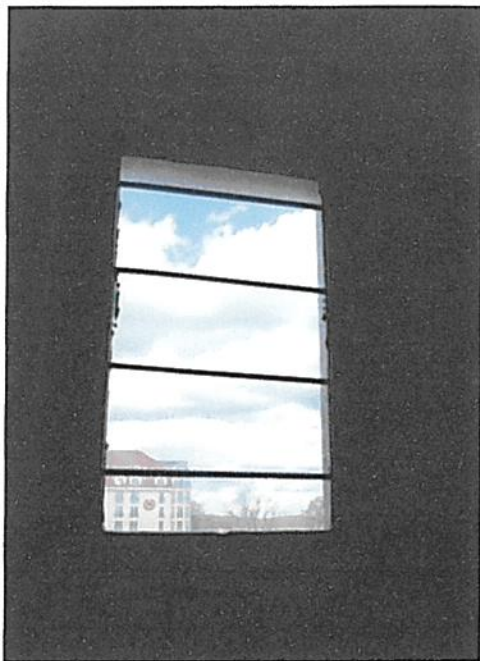
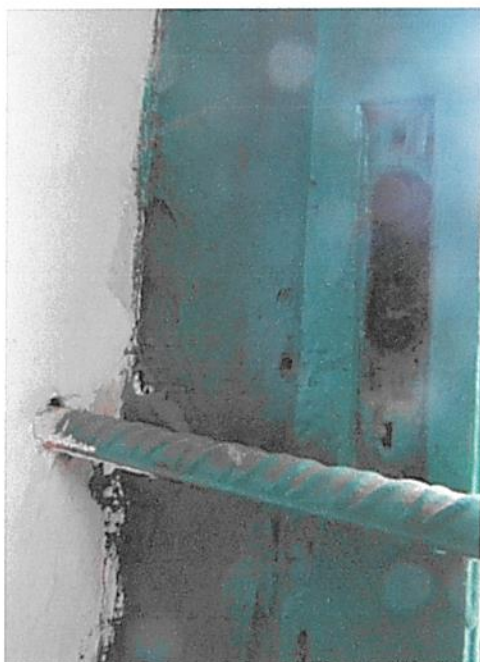
Nazwa obiektu –OKNO POZIOM 2
Lokalizacja obiektu –FASADA PÓŁNOCNA
Ilość 1

Drewno: Okno krosnowe, pierwotnie dzielone szczeblinami na 4 pola , obecnie szczebliny usunięte
Szklenie białe

Okna, Wykonac inwentaryzacje detalu , Wykonać projekt rekonstrukcji z użyciem istniejących okuć
Okucia zdemontować Wykonac rekonstrukcję w drewnie iglastym,gruntować, malować farbą alkidową , kryjąca Wykonac szklenia – w przypadku użycia szyby zespolonej , szczebliny nakładane

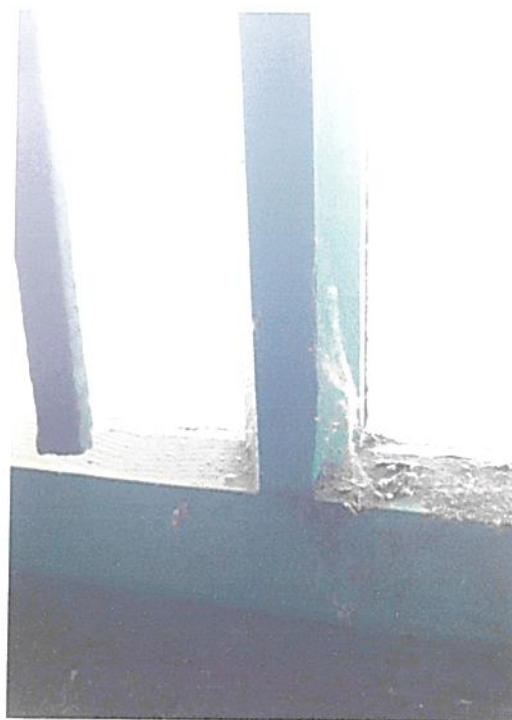
Nazwa obiektu –OKNO POZIOM 3
Lokalizacja obiektu –FASADA WSCHODNIA
Ilość 1

Drewno: Okno krosnowe współczesne, sześciopodziałowe, dzielone szczeblinami bez profilu ,
Szklenie białe

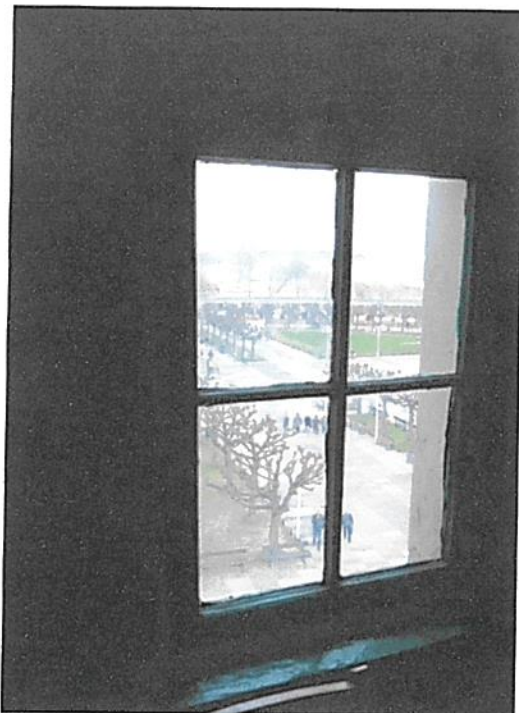
Lokalizacja obiektu –FASADA PÓŁNOCNA I POŁUDNIOWA

Drewno: Okno krosnowe czteropodziałowe, dzieloneprofilowymi szczeblinami , Szklenie białe. Stan zły , głębokie zagrzybienie detalu

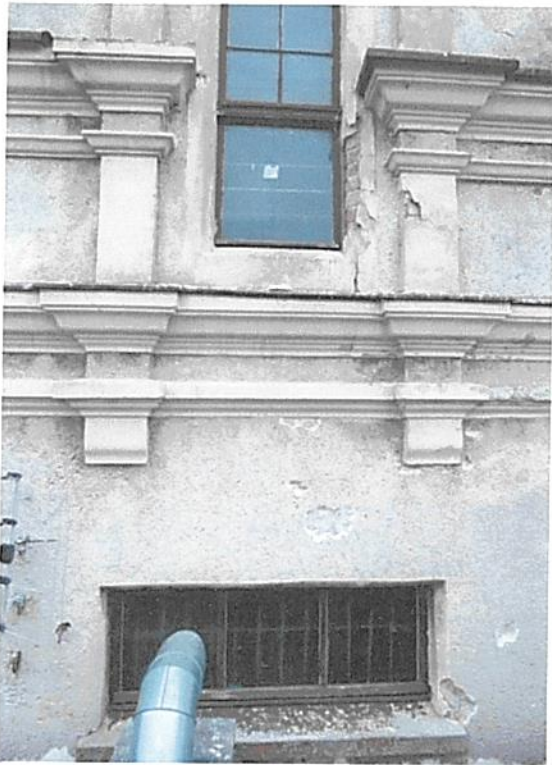
Fot 13 Stan zachowania sztukaterii

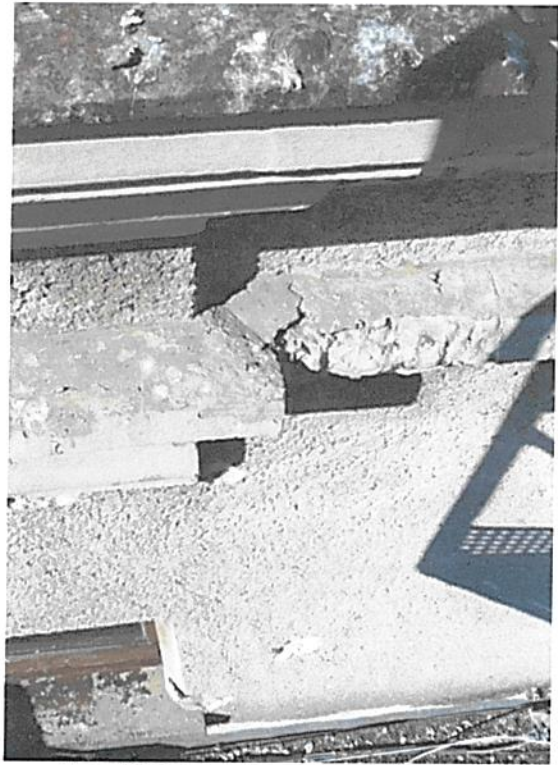
Fot 14 Stan zachowania sztukaterii

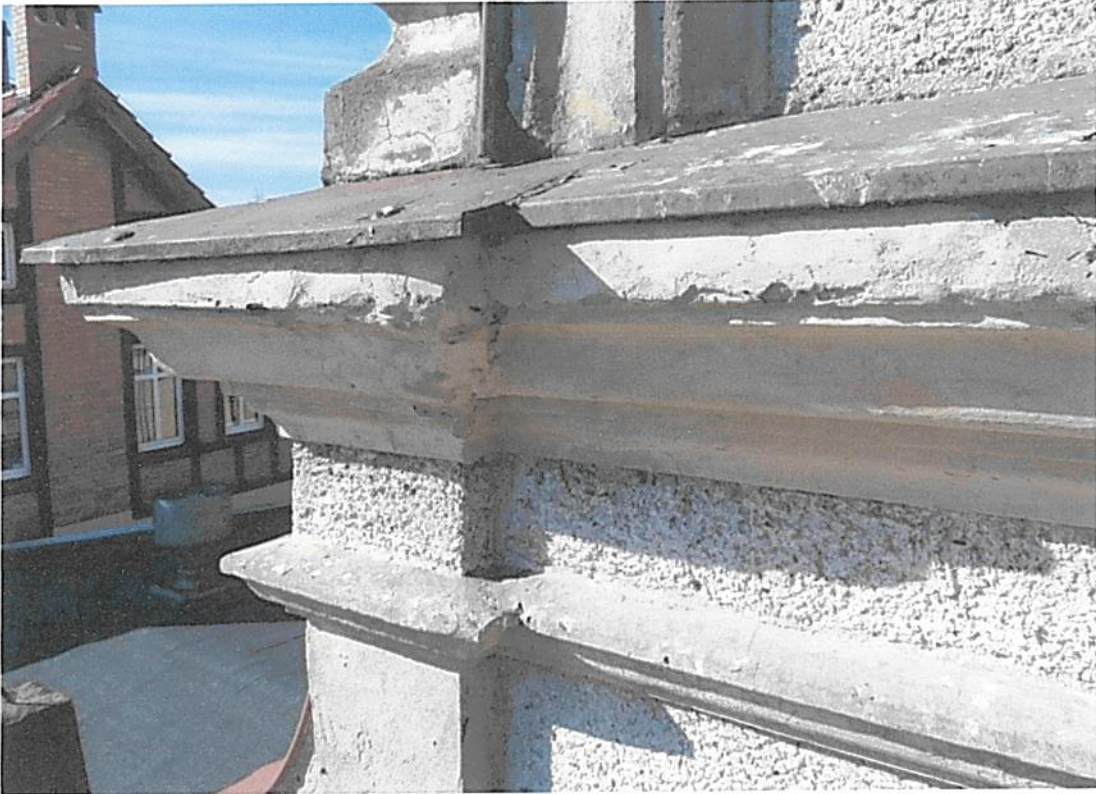
Fot 16 Stan zachowania sztukaterii

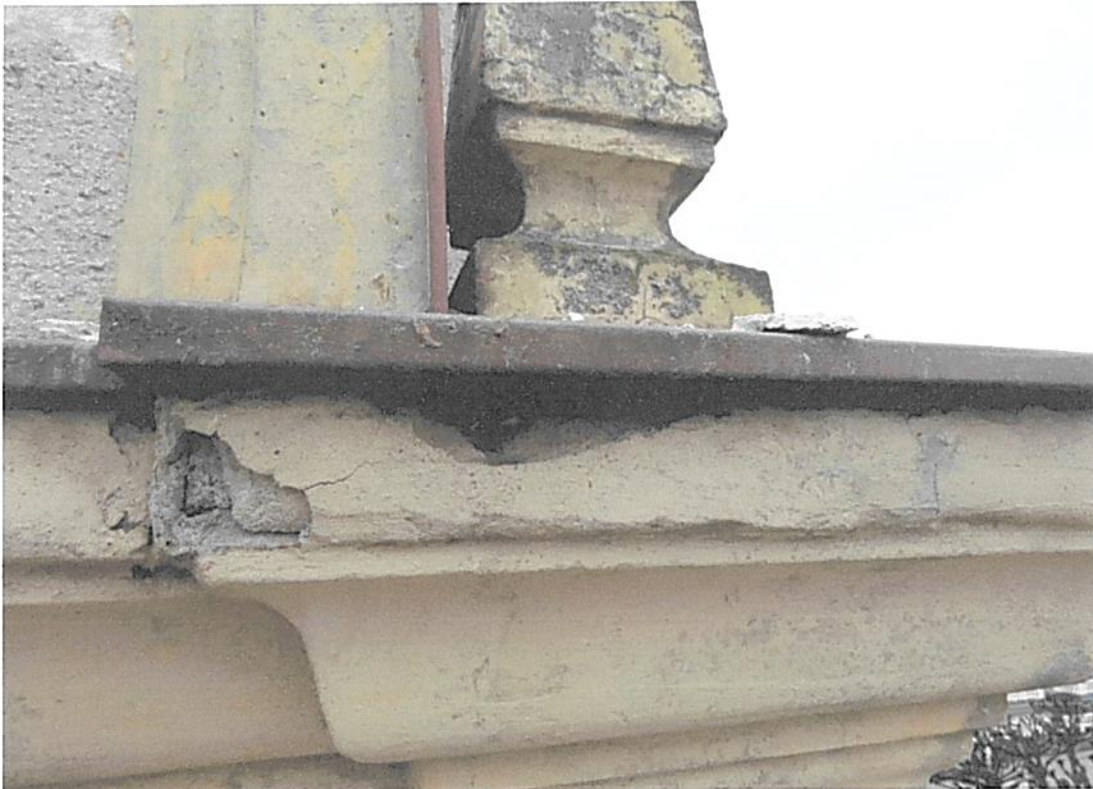
Fot 21 Stan zachowania sztukaterii

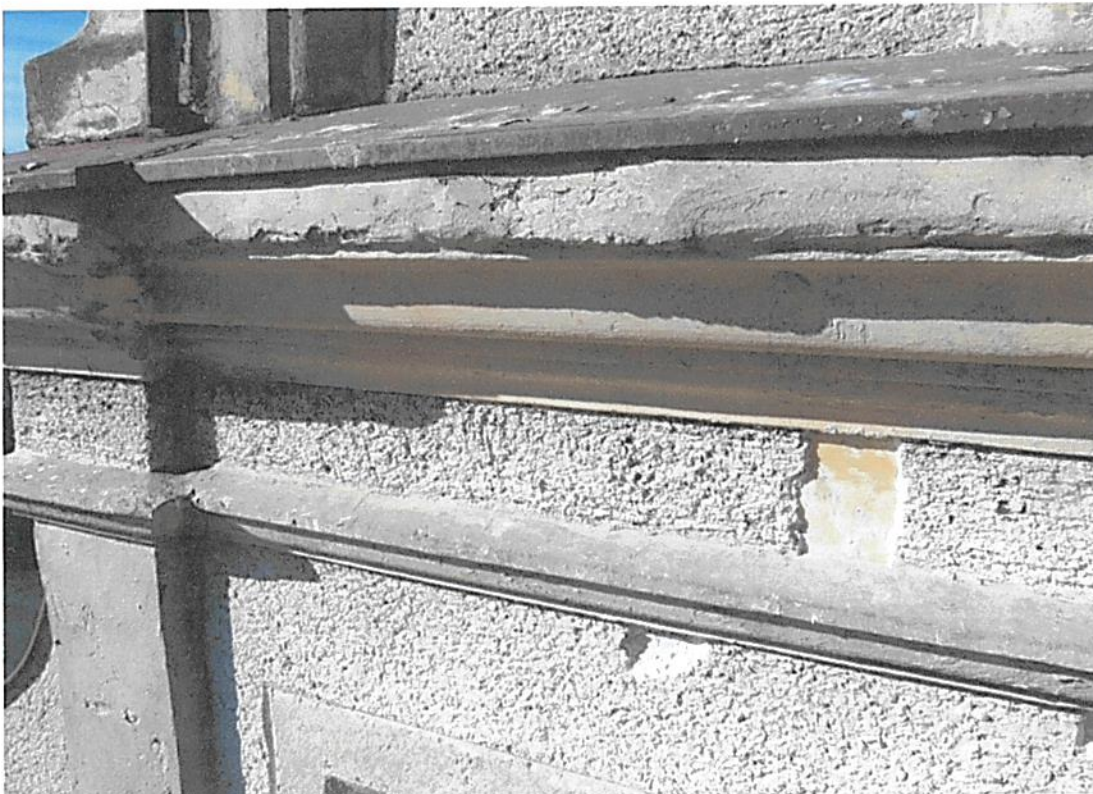
Fot 22 Stan zachowania sztukaterii

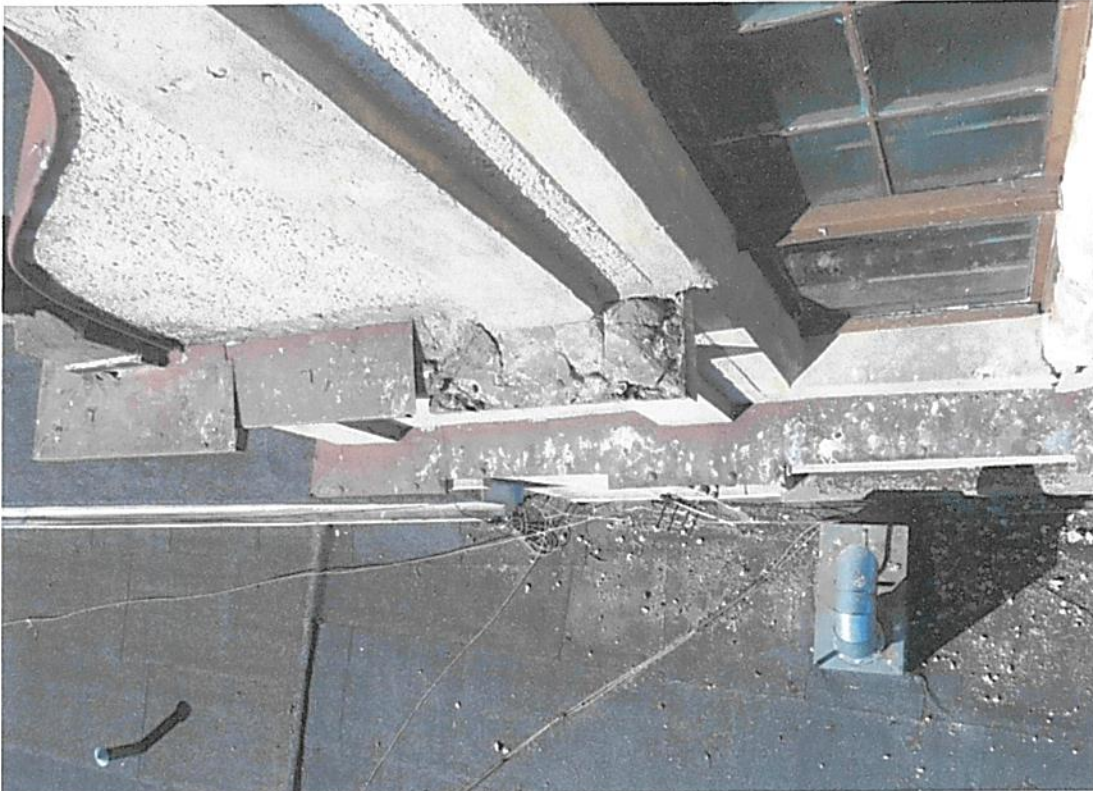
Fot 23 Stan zachowania sztukaterii

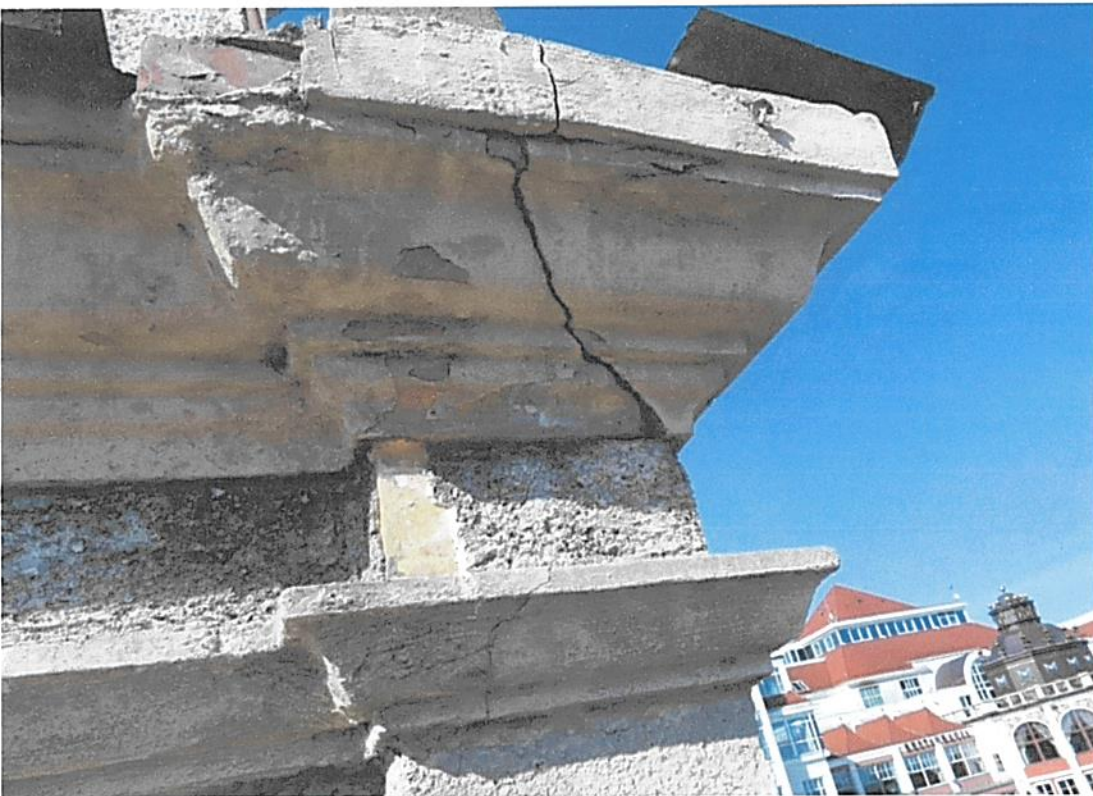
Fot 24 Stan zachowania sztukaterii

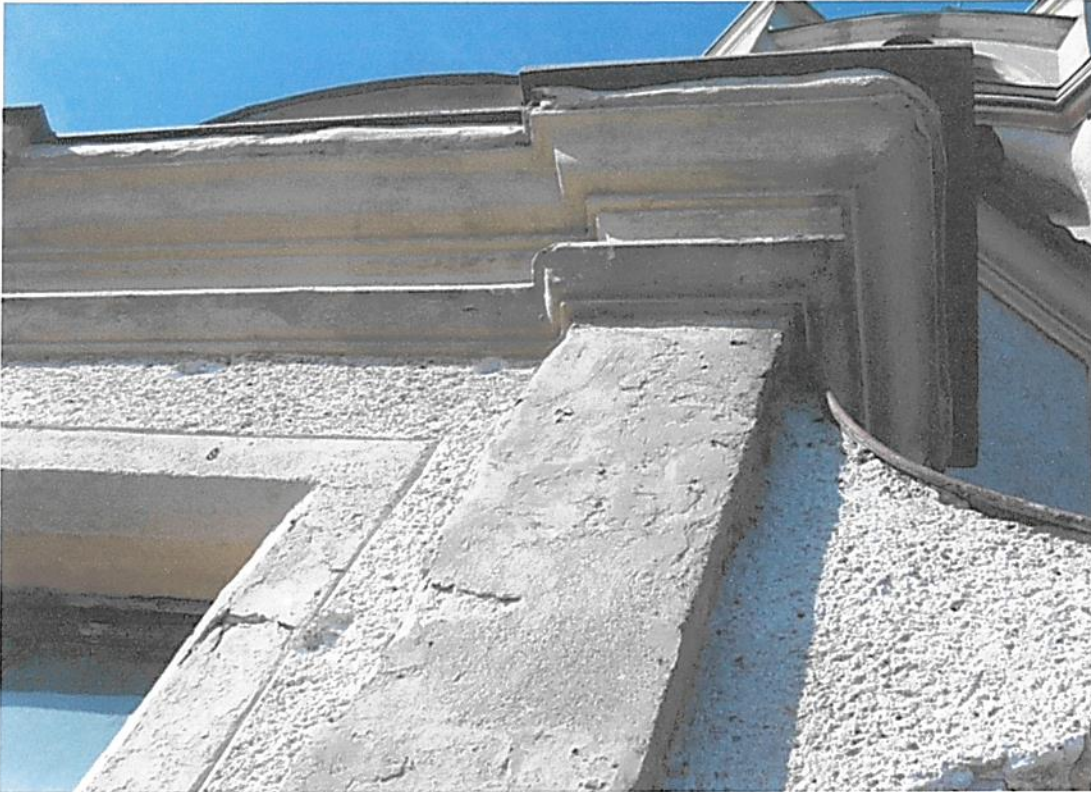
Fot 25 Stan zachowania sztukaterii - zmiana kształtu profili

- Drobne ubytki w profilach ciągnionych - gzymsach wykonać ściśle na wzór istniejących, techniką ciągnioną, z narzutu, Ubytki kitować zaprawą mineralną o wytrzymałości i uziarnieniu dobranych do naprawianego podłoża. Zalecane użycie mas gotowych, wykonywanych przez firmy posiadające linię preparatów do konserwacji zabytków lub za pomocą odlewów sztukatorskich wykonanych według oryginału, mocowanych do ściany za pomocą kołków i zapraw do mocowania. Zaleca się stosowanie specjalistycznych zapraw do naprawy i renowacji sztukaterii na elewacjach.

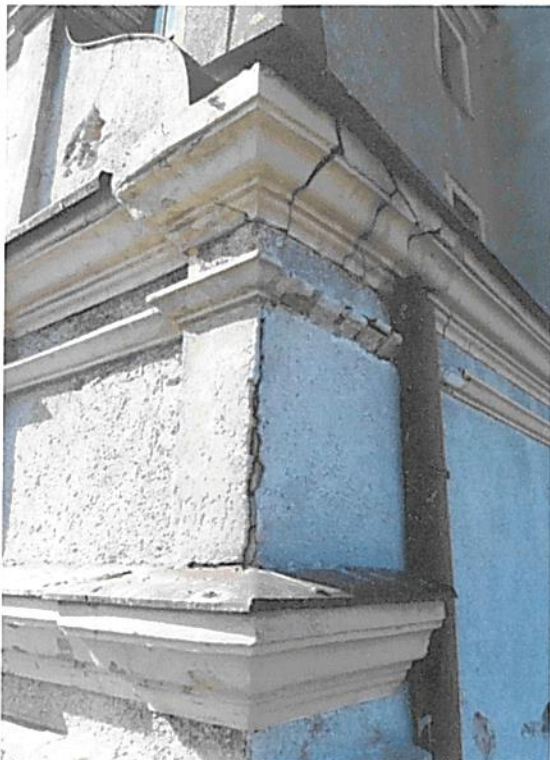
Fot 29 Destrukcja sztukaterii

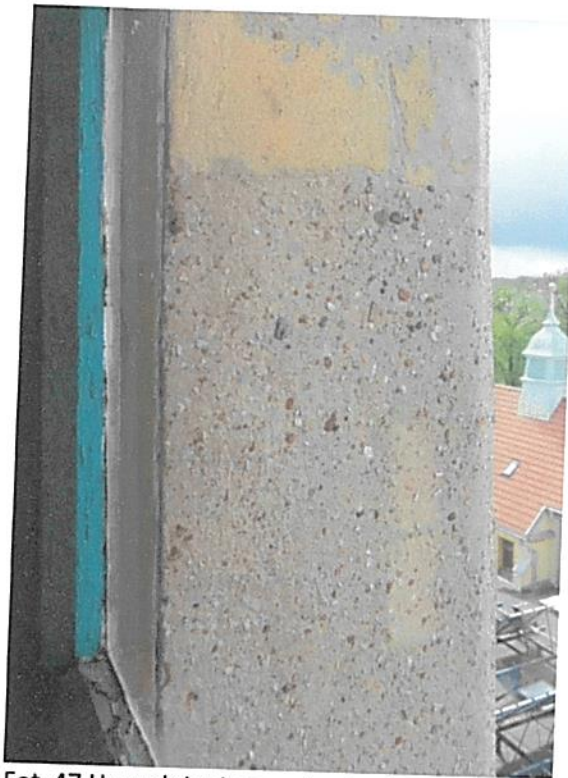
Fot 47 Uzupelnienia z gruboziarnistego tynku przy parapecie

- Do napraw ubytków tynków zewnętrznych wyklucza się używanie tynków gipsowych, oraz tynków czysto cementowych. Materiały muszą być dyfuzyjne i dostosowane do substancji zabytkowej

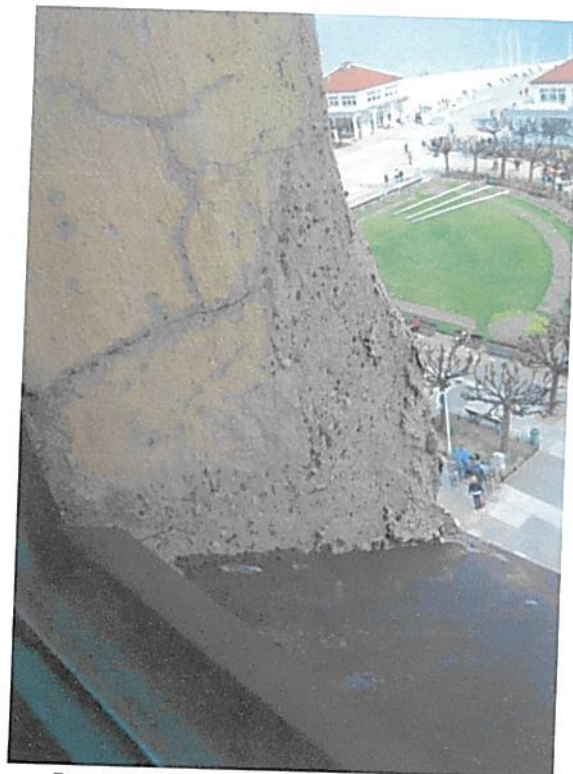
Fot 48 Nieudolne naprawy detalu sztukatorskiego(glify)

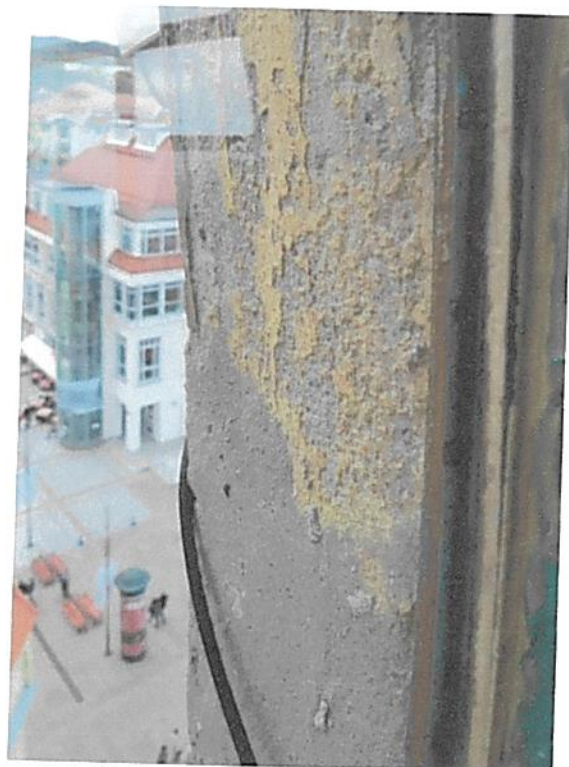
Fot 51 Erozja tynków na wnękach okiennych

2. Narzucić obrzutkę cementową, jako warstwę szczepną dla tynku. Obrzutka powinna pokryć ok. 50% powierzchni.
3. Najwcześniej po 3 dniach nanieść nowy tynk. Na strefach niezasolonych i niezawilgoconych użyć tynki wapienno-piaskowe z trassem lub systemowe tynki wapienno-cementowe o parametrach odpowiednich dla obiektów zabytkowych. Na pozostałych niezasolonych powierzchniach stosować np. tynk Kreisel, Tyssand, MS Fassadenputz o uziarnieniu ok. 0,5 mm

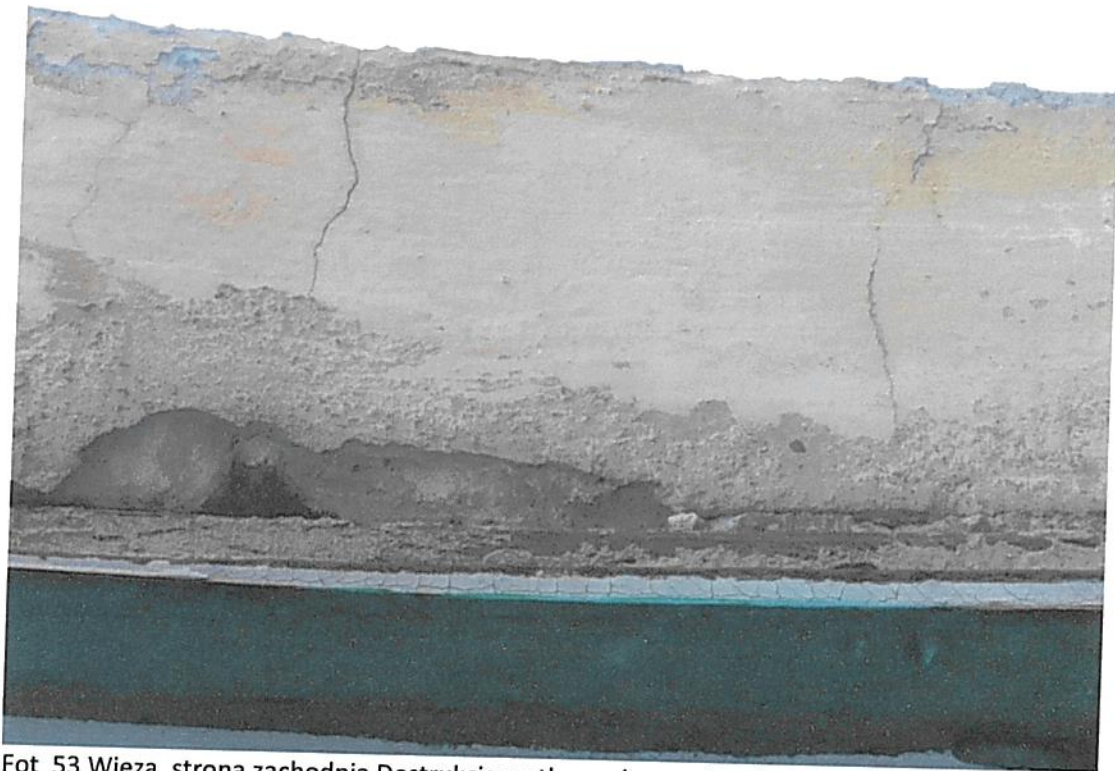
Fot 53 Wieża, strona zachodnia Destrukcja wstku ceglanego i tynku we wnęce okiennej

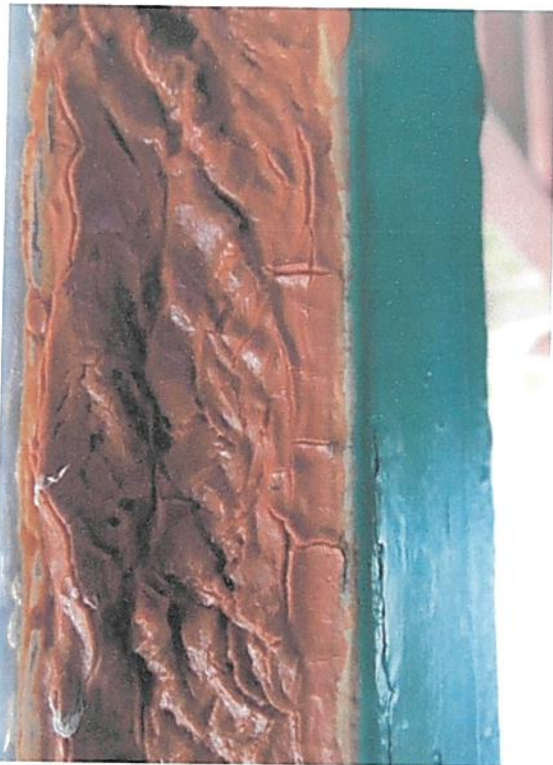
Fot 78 Współczesny kit w oknach

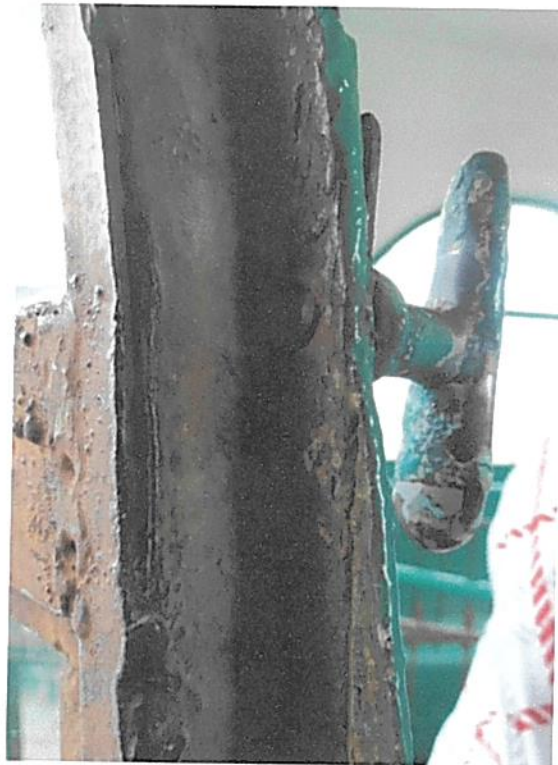
Fot 86 Współczesne skrzydła (lata 70te)

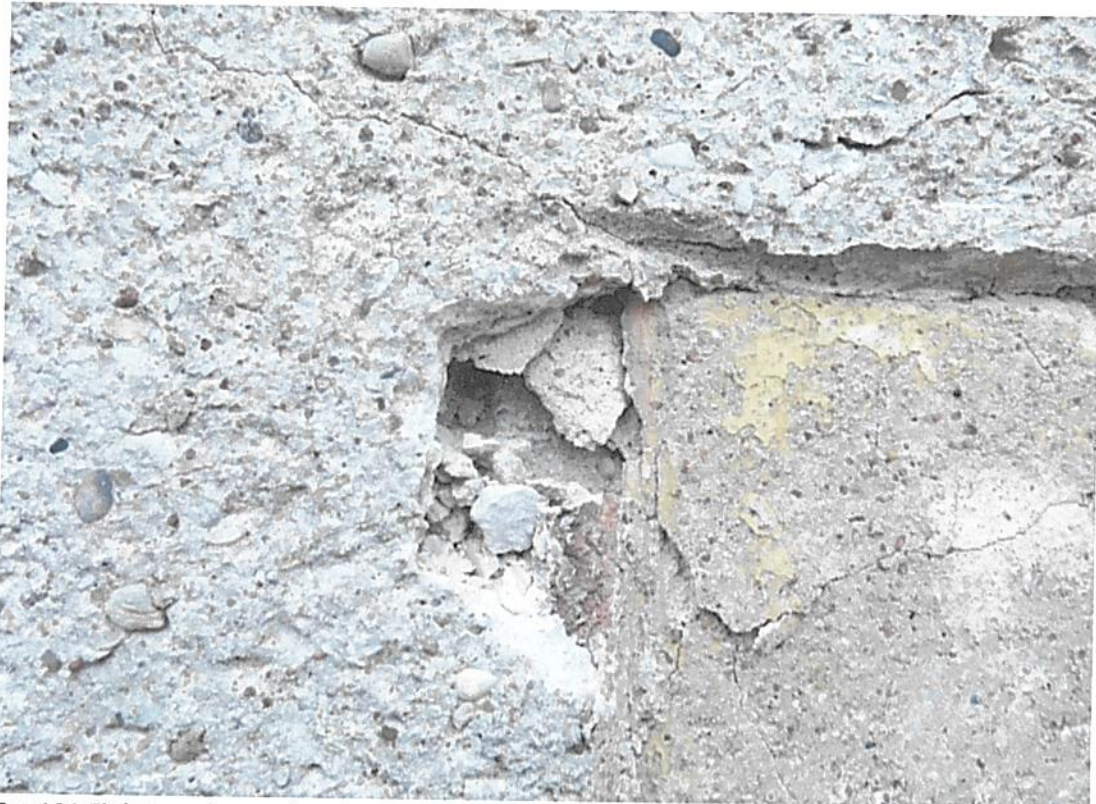
Fot 101 Fioletowy baranek z okresu remontu przed 1945

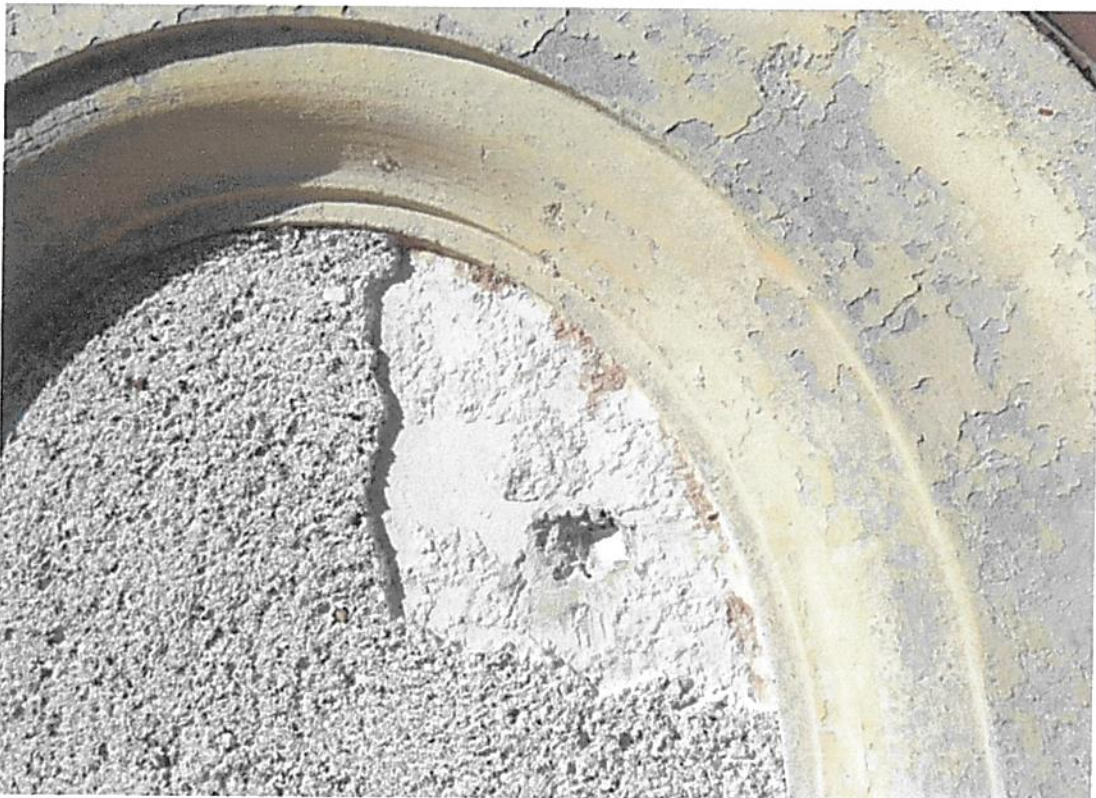
Fot 107 Zwieńczenie ozdobnego szczytu. Tynk gładki

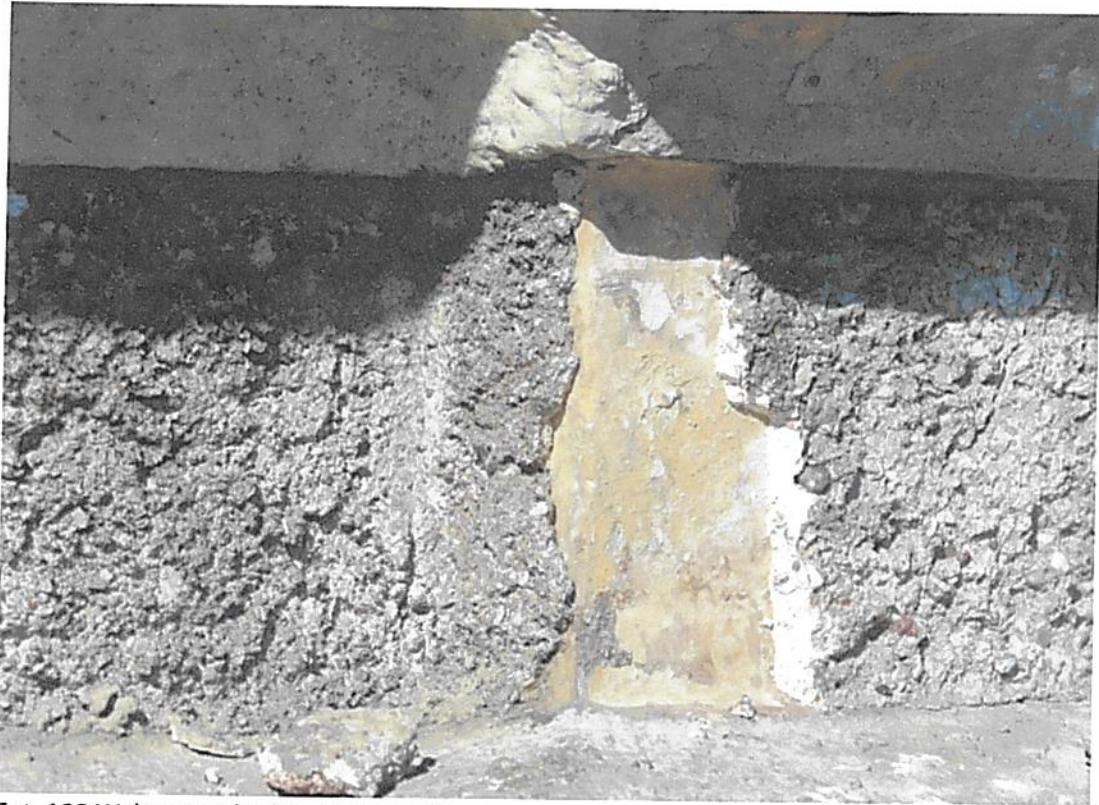
Fot 108 Wykusz wschodni – tynk gładki

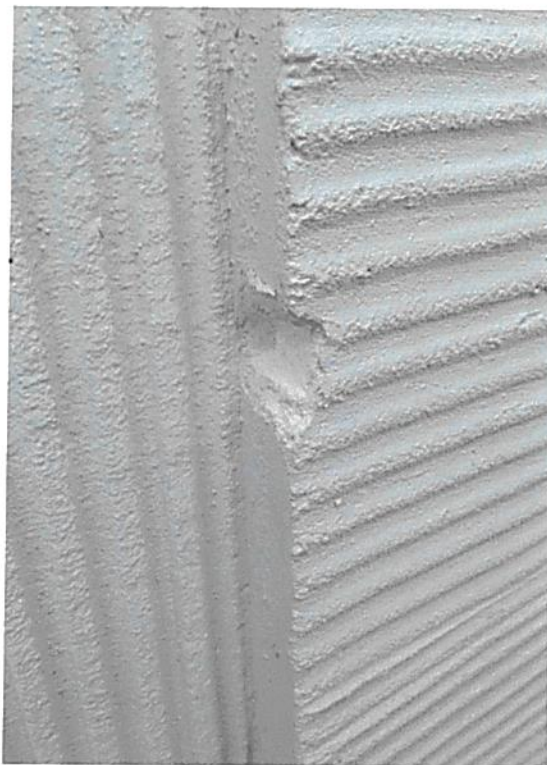
Fot 115 Współczesna pojedyncza warstwa tynku

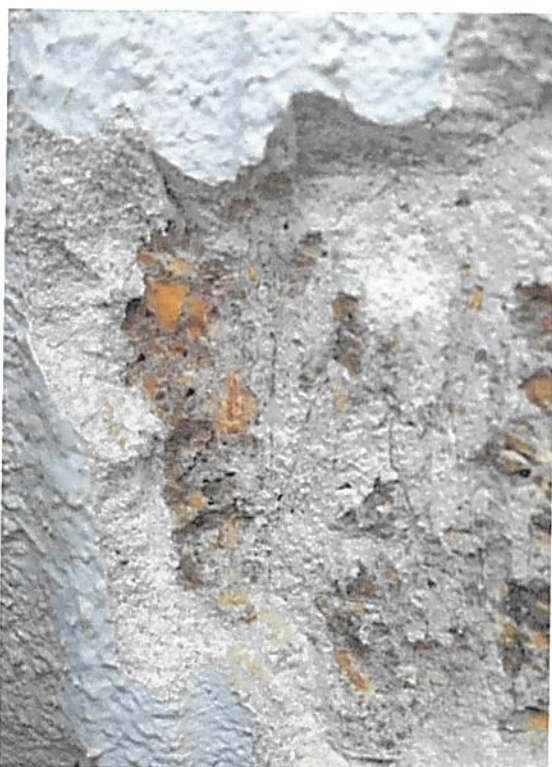
Fot 116 Wschodnia strona latarni , parter –
żółte lastryko

- Usunąć przemaalowania i szpachlówki, z powierzchni lastryko metodą mechaniczną.
- Umyć metodą strumieniową – wykonać próby wspomagane chemią np. preparatem AGE Remmers
- Miejsca zniszczone w 30% uzupełnić metodą flekowania.
- Ryflowanie dostosować do istniejącego pod względem wymiarów ryfli szerokość i głębokość
- Drobne ubytki uzupełnić masą imitatorską do terazzo, barwiona w masie, kruszywo dostosować do oryginalnego. Przedstawić próby materiałowe nadzorowi konserwatorskiemu. Masa na bazie cementu portlandzkiego, z dodatkiem trassu i barwników mineralnych

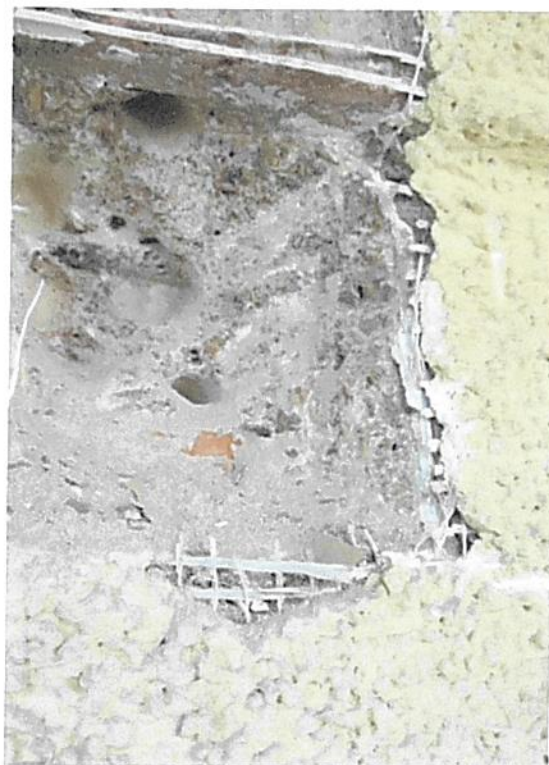
Fot 117 Strop arkad - żelbet

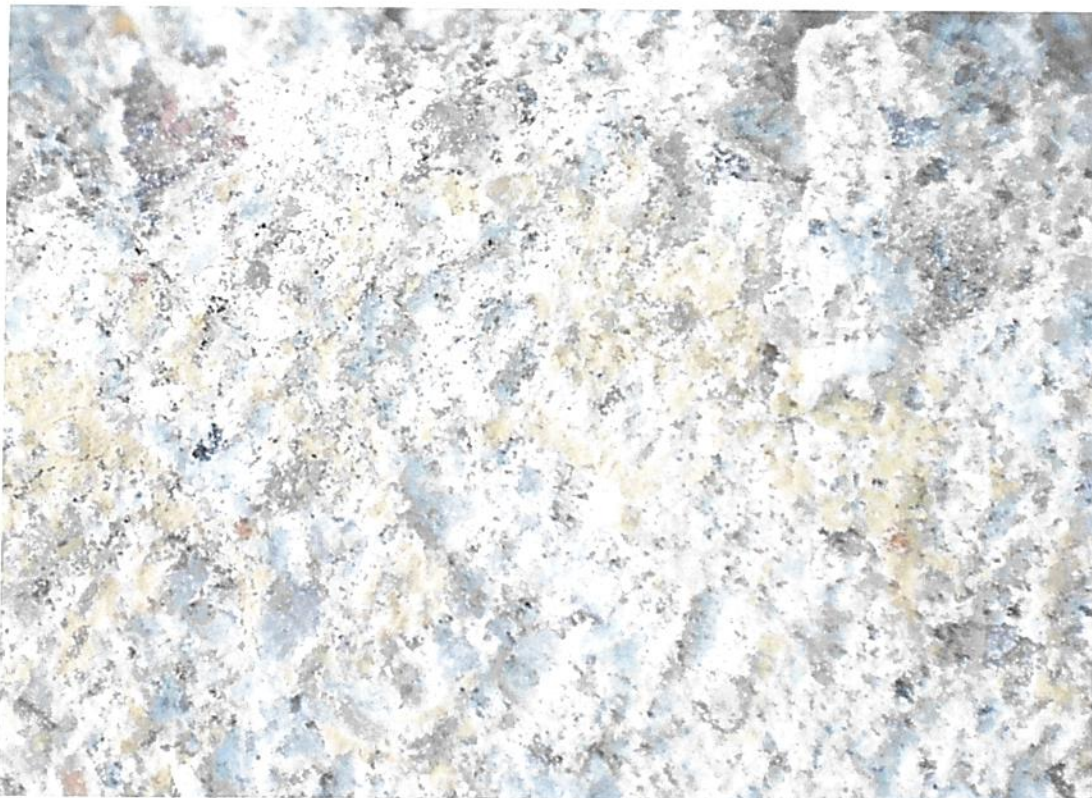
Fot 121 fotografia mikroskopowa – kremowy kolor oryginalnej malatury na ścianie latarni

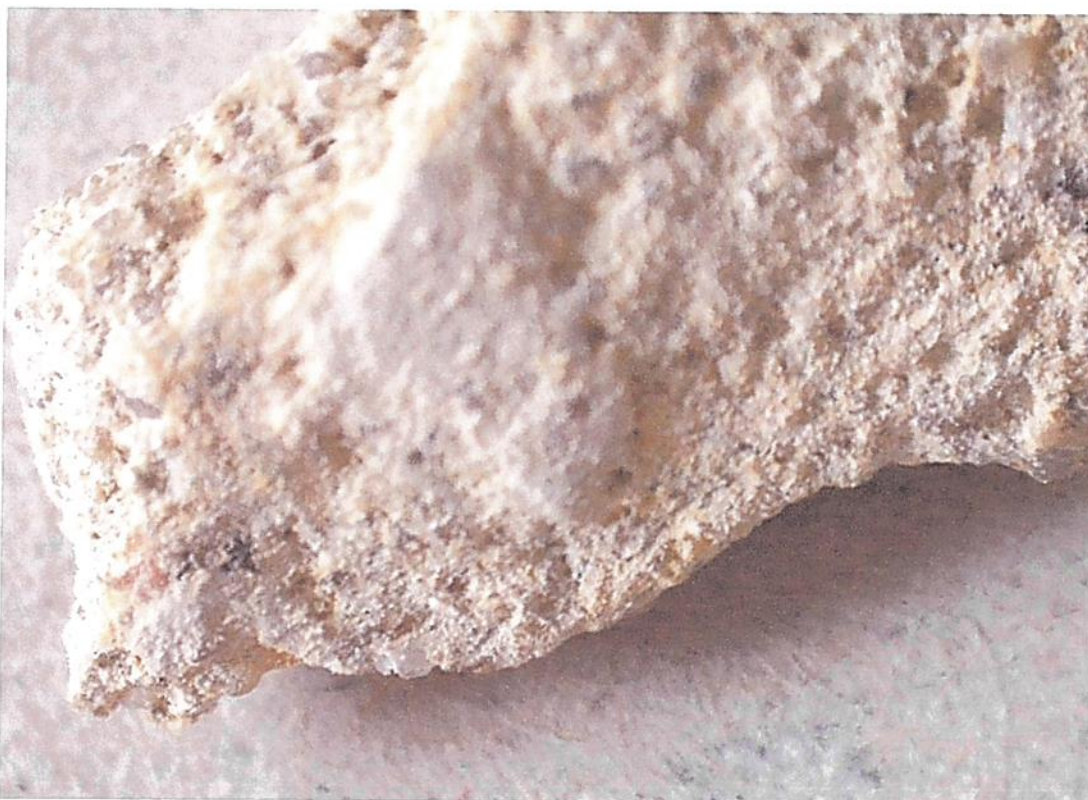
Fot 122 fotografia mikroskopowa – kremowy kolor oryginalnej malatury na ścianie latarni

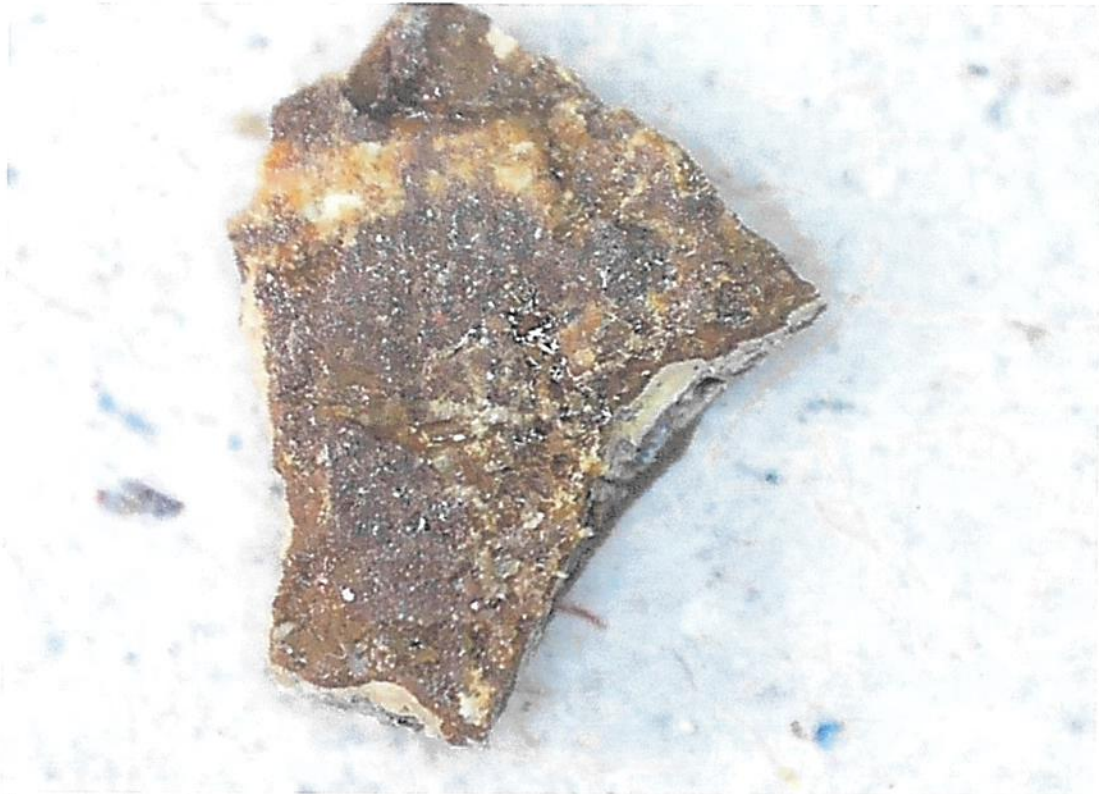
Fot 123 mikroskopowa – malatura na stolarce okiennej

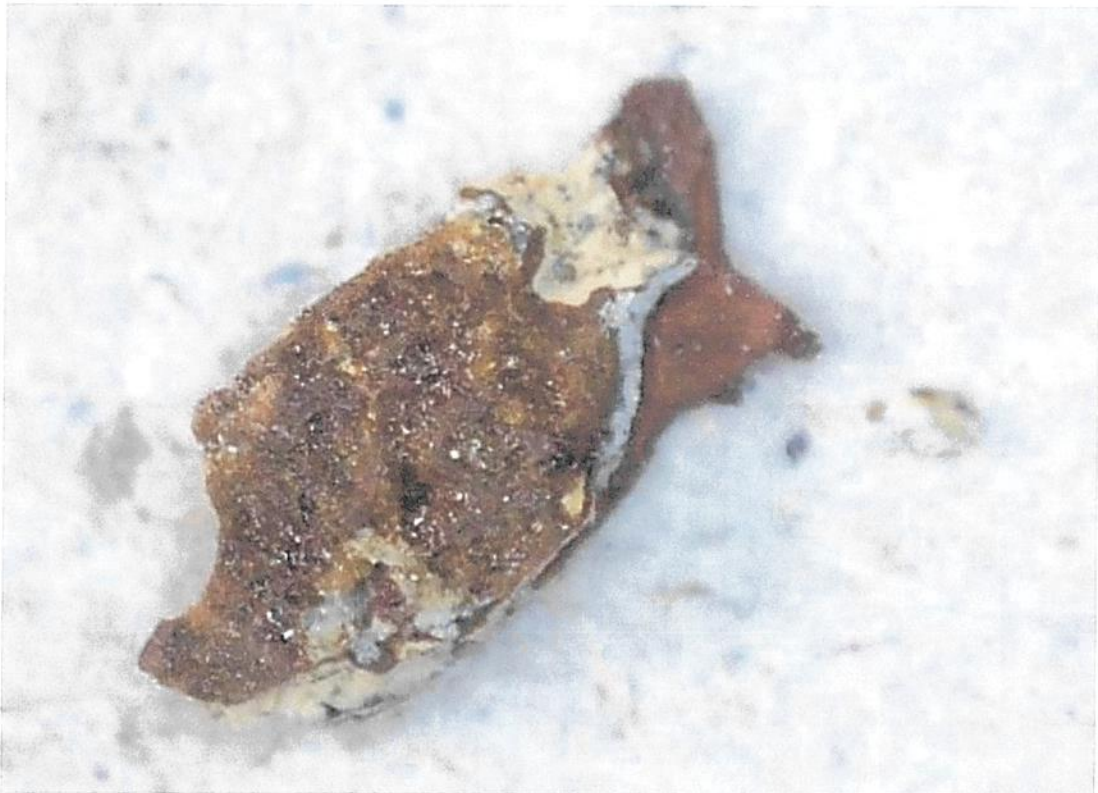
Fot 124 mikroskopowa – malatura na stolarce okiennej

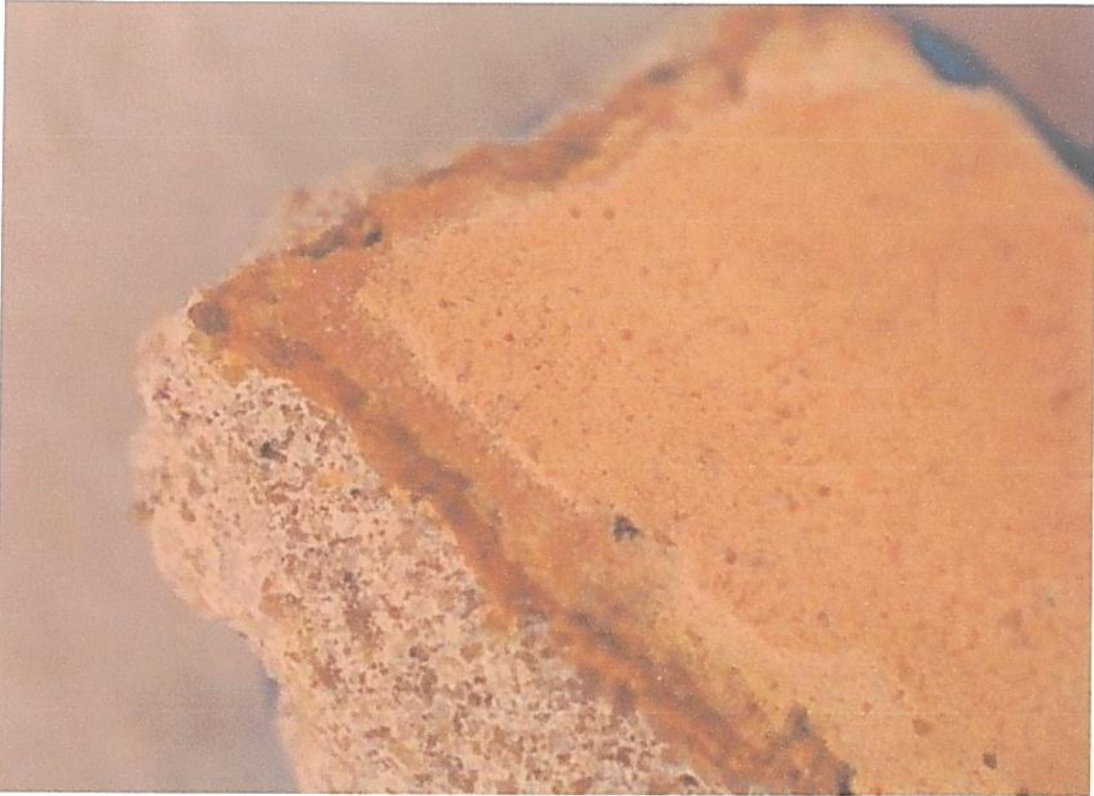
Fot 125 mikroskopowa – malatura na gzymsie latarni
