TOM IV EKSPERTYZA TECHNICZNA

Nazwa obiektu:	Remont konstrukcji ciesielskiej wieży kościoła p.w. Św. Katarzyny Aleksandryjskiej w Rybnicy
Adres inwestycji:	58-512 Stara Kamienica, Rybnica dz. nr 020609_2.0008.247/1, 020609_2.0008.247/2
Inwestor:	Parafia p.w. Św. Katarzyny Aleksandryjskiej w Rybnicy 58-512 Stara Kamienica, Rybnica 28
Kategoria / nazwa obiektu budowlanego:	X - budynki kultu religijnego jak: kościoły, kaplice, klasztory, cerkwie, zbory, synagogi, meczety oraz domy pogrzebowe, krematoria

Dokumentację sporządzono 26 maja 2022r

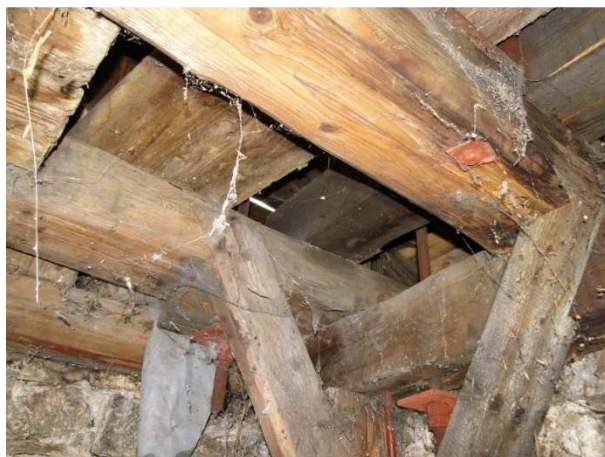
Foto 2.13.

Układ belek stropowych.
widoczne: zaawansowana korozja biologiczna, niewłaściwe łączenie elementów

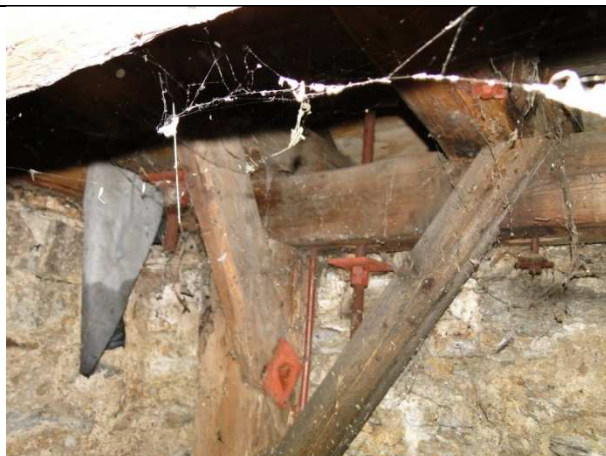
Foto 2.19.

Konstrukcja wsporcza w dolnej części wieży.

widoczne: zaawansowana korozja biologiczna, niewłaściwe łączenie elementów

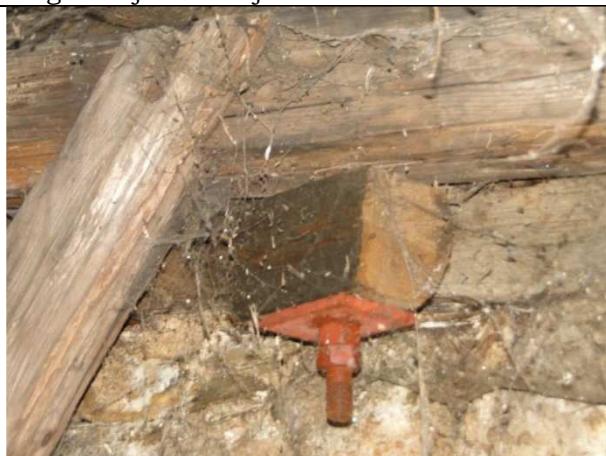
Foto 2.20.

Konstrukcja wsporcza w dolnej części wieży.

widoczne: zaawansowana korozja biologiczna, niewłaściwe łączenie elementów

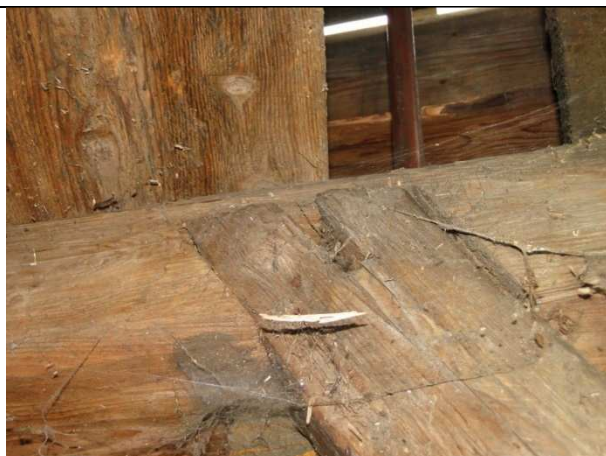
Foto 2.31.

Konstrukcja wsporcza.

widoczne: zaawansowana korozja biologiczna

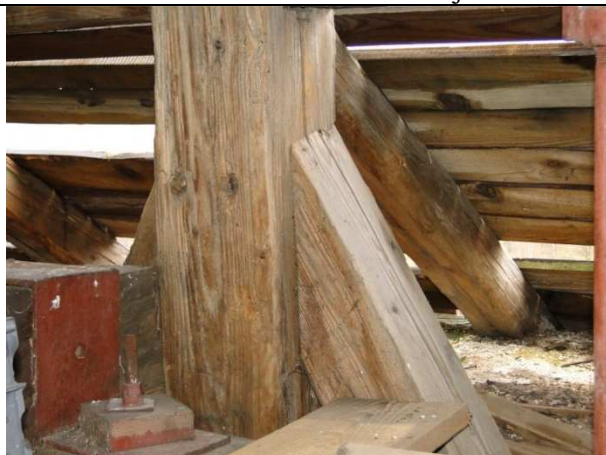
Foto 2.35.

Konstrukcja wsporcza.

widoczne: zaawansowana korozja biologiczna, wzmocnienie konstrukcji

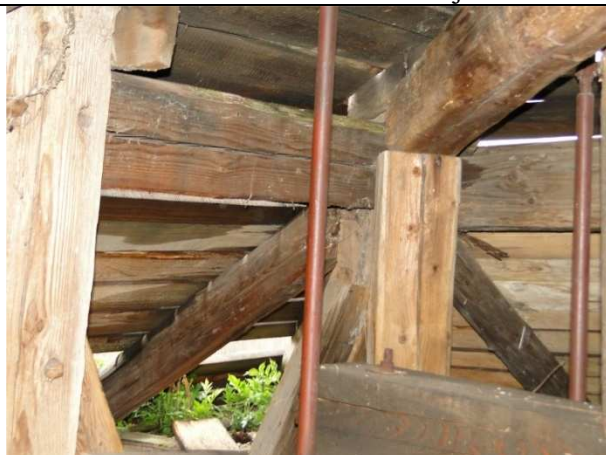
Foto 2.36.

Widok dolnego poziomu pokrycia.

widoczne: zaawansowana korozja biologiczna, wzmocnienie konstrukcji

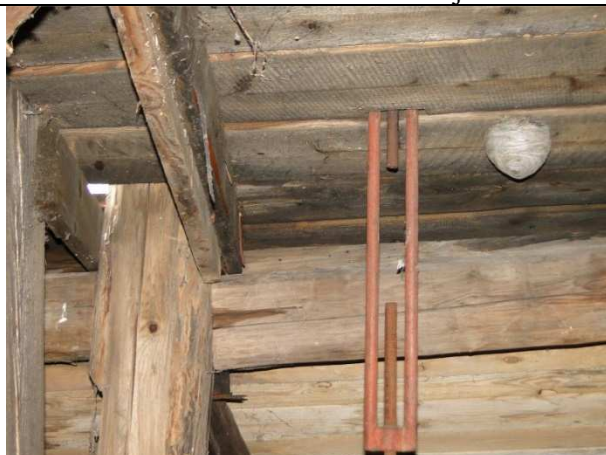
Foto 2.37.

Konstrukcja wsporcza.

widoczne: zaawansowana korozja biologiczna, wzmocnienie konstrukcji

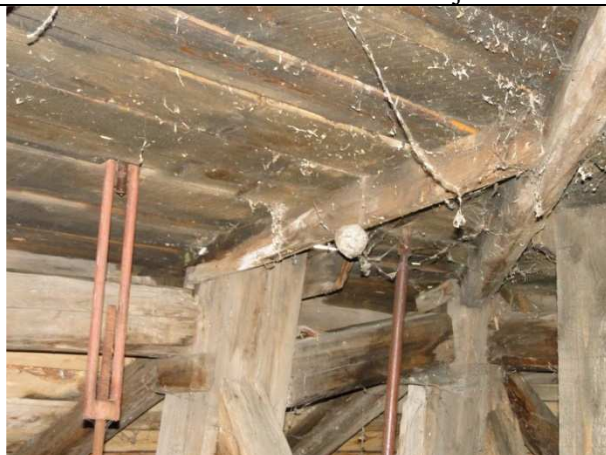
Foto 2.38.

Konstrukcja wsporcza.

widoczne: zaawansowana korozja biologiczna, wzmocnienie konstrukcji

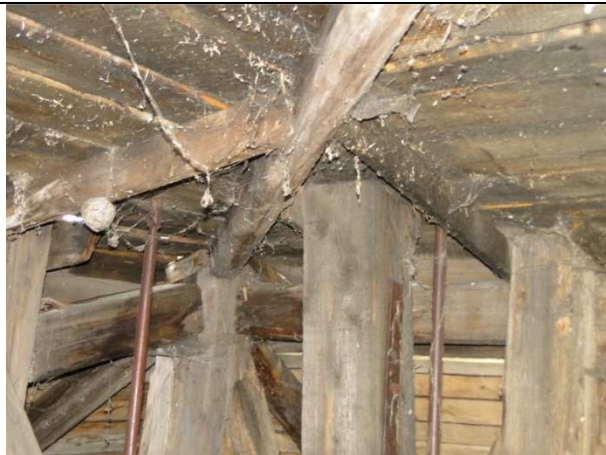
Foto 2.39.

Konstrukcja wsporcza.

widoczne: zaawansowana korozja biologiczna, wzmocnienie konstrukcji

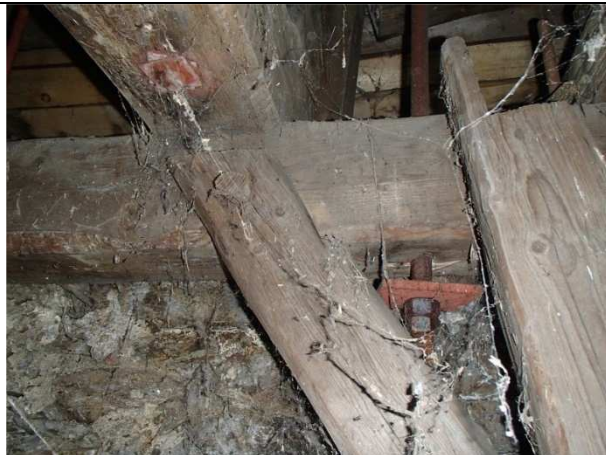
Foto 2.40.

Konstrukcja wsporcza.

widoczne: zaawansowana korozja biologiczna, niewłaściwe wzmocnienie konstrukcji

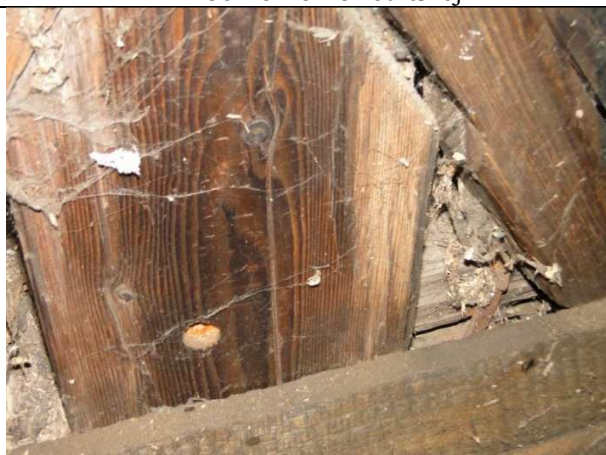
Foto 2.41.

Miejsce połączenia ciesielskiego.

widoczne: zaawansowana korozja biologiczna

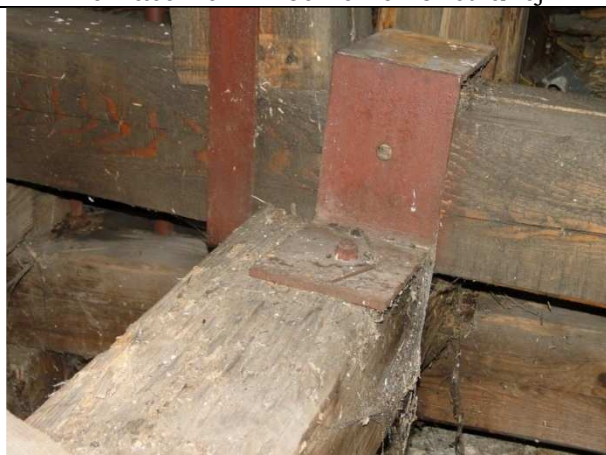
Foto 2.42.

Miejsce połączenia ciesielskiego.

widoczne: zaawansowana korozja biologiczna

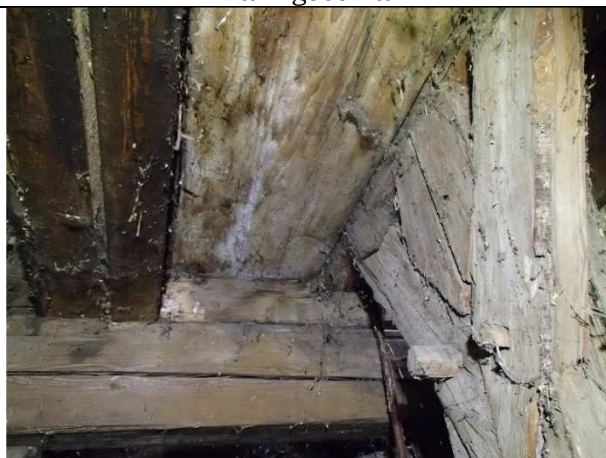
Foto 2.66.

Widok połączeń ciesielskich.
widoczne: niewłaściwy sposób łączenia elementów

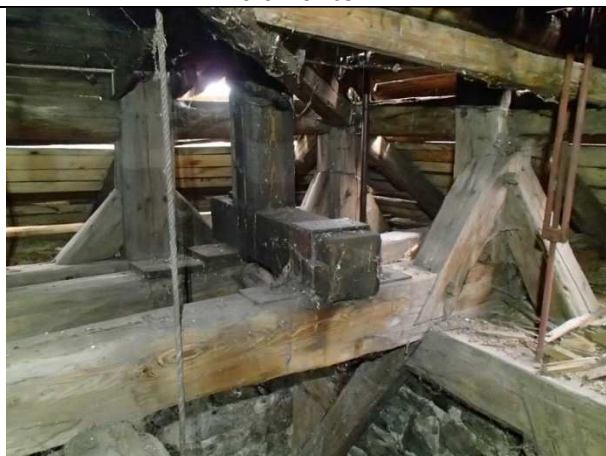
Foto 2.67.

Konstrukcja wsporcza.
widoczne: zaawansowana korozja biologiczna, degradacja elementów wzmocnienia

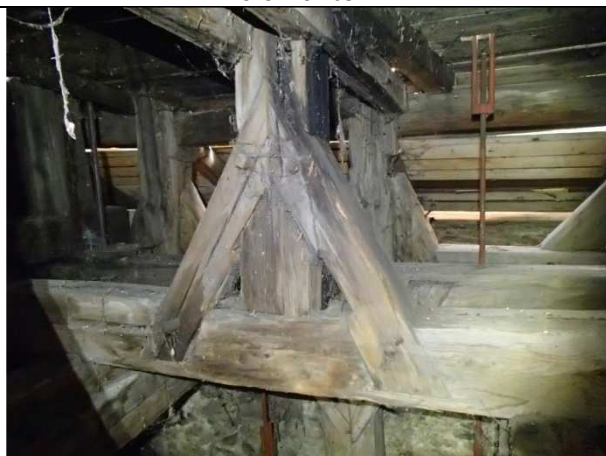
Foto 2.68.

Konstrukcja wsporcza.
widoczne: zaawansowana korozja biologiczna, degradacja elementów wzmocnienia

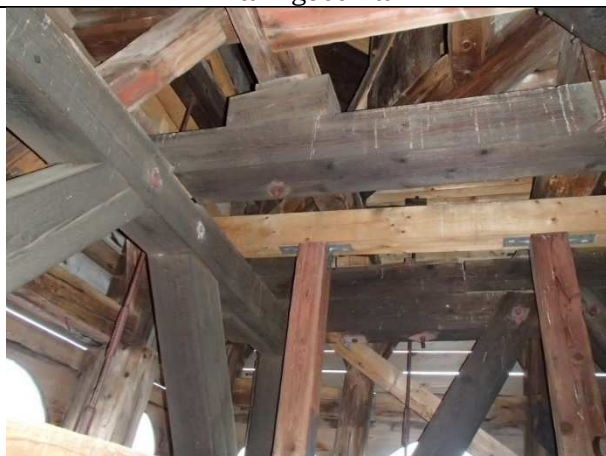
Foto 2.73.

Konstrukcja wsporcza.

widoczne: zaawansowana korozja biologiczna, wzmocnienie

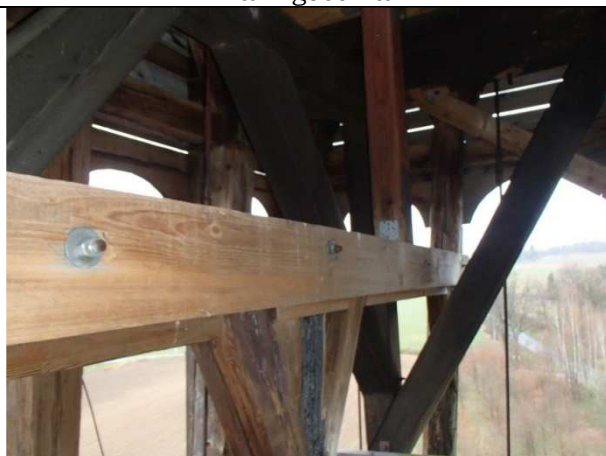
Foto 2.74.

Konstrukcja dolnej latarni.

widoczne: zaawansowana korozja biologiczna, wzmocnienie

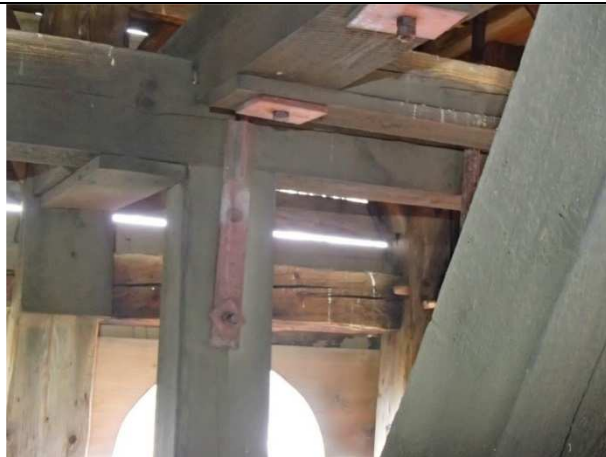
Foto 2.88.
Konstrukcja dolnej latarni.
widoczne: wzmocnienie
